Undergraduate thesis / Završni rad

**OŠTEĆENJE TIPIČNE ZIDANE ZGRADE U
ZAGREBAČKOM POTRESU**

Helena Delač

Zagreb, 2023.

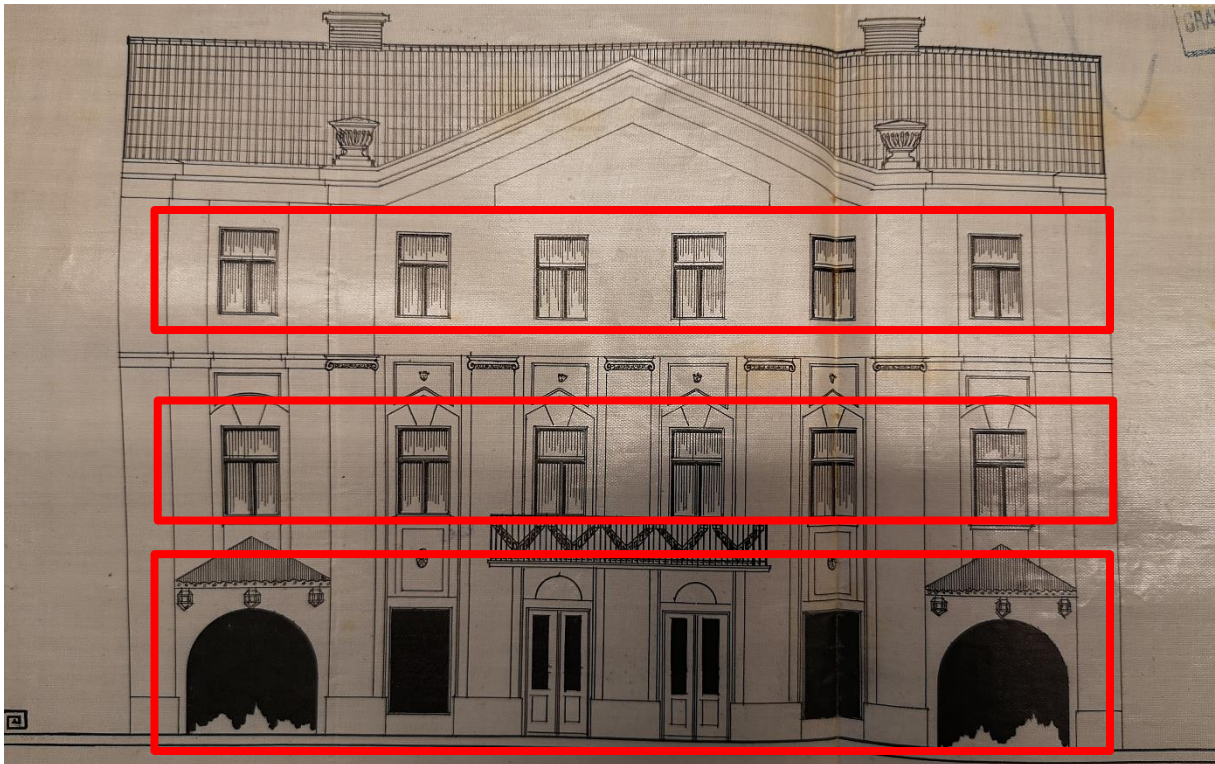
Slika 9 Pročelje zgrade

IN4) Nepravilnosti u tlocrtnom rasporedu i strukturi vidi se na zidovima pročelja gdje nepovoljan raspored i brojnost otvora imaju negativan utjecaj na otpornost djelovanju silama potresa. Zabatni zidovi i s njima paralelni zidovi čije obilježje je velika krutost(IN6), ali ne

sudjeluju aktivno u preuzimanju sila od stropne konstrukcije. Takva su 3 zida u prizemlju objekta.

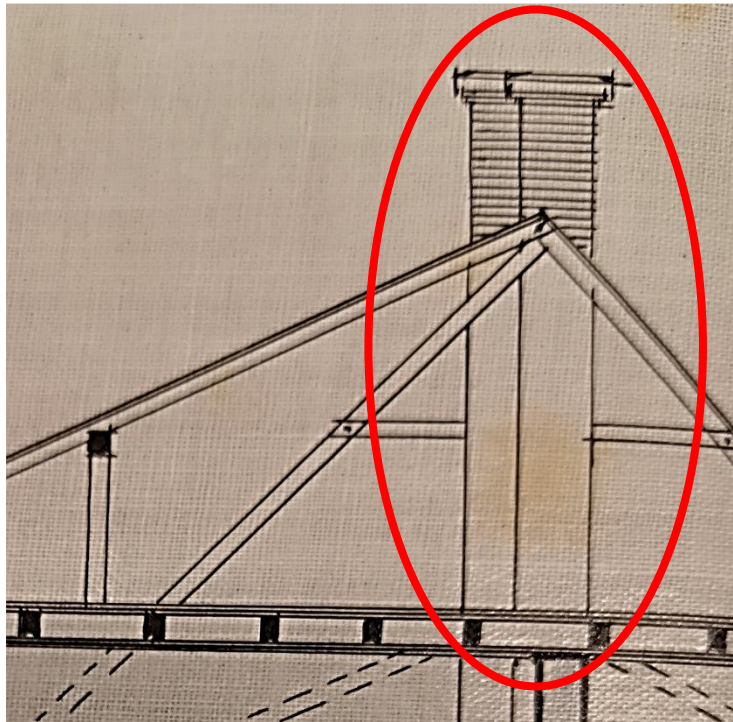
Slika 11 Dimnjak

IN11) Nedostaci ukupne konstrukcije tavanskoga bloka zgrade – tavanski dimnjaci koji su djelomično pridrđani na krovnoj konstrukciji [5]

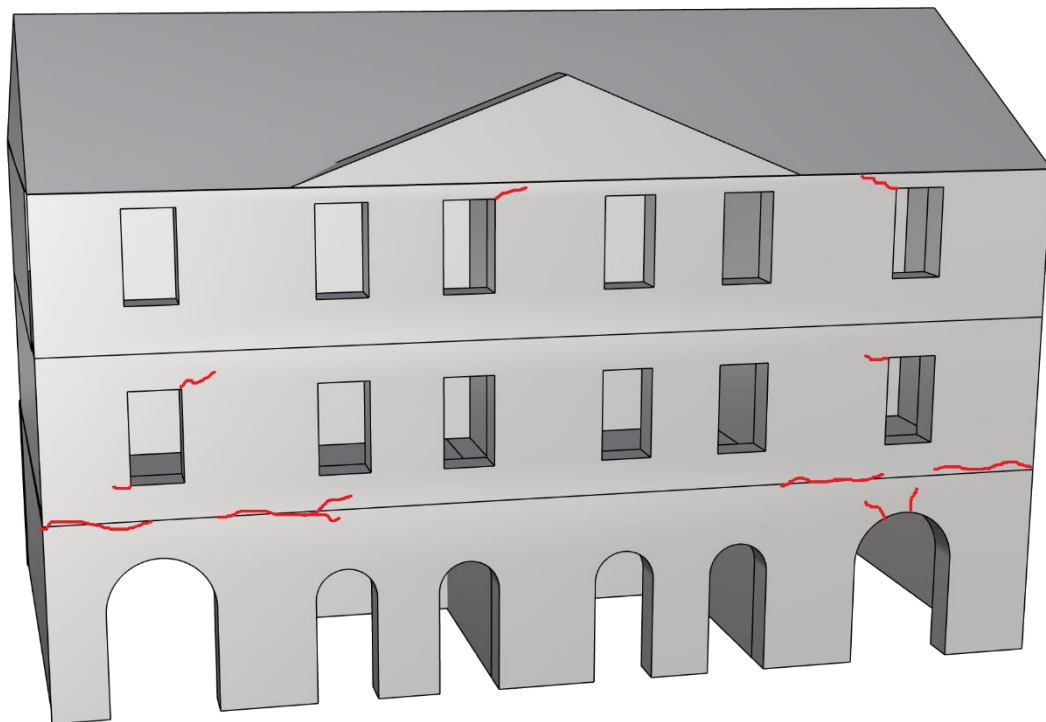
Slika 12 Prikaz pročelja graevine s ucrtanim pukotinama

Stećeni nedostaci vidljivi su uglavnom na uličnom pročelju građevine gdje se može uočiti dotrajalost fasade, ali više od nekih stećenih nedostataka nije uočeno pošto je zgrada uredno održavana.

Na Slici 12 prikazane su vidljive pukotine na pročelju zgrade koje se mogu usporediti s pukotinama koje se javljaju kod tipičnih zidanih zgrada od potresnog djelovanja prikazanih na Slici 12. [5]

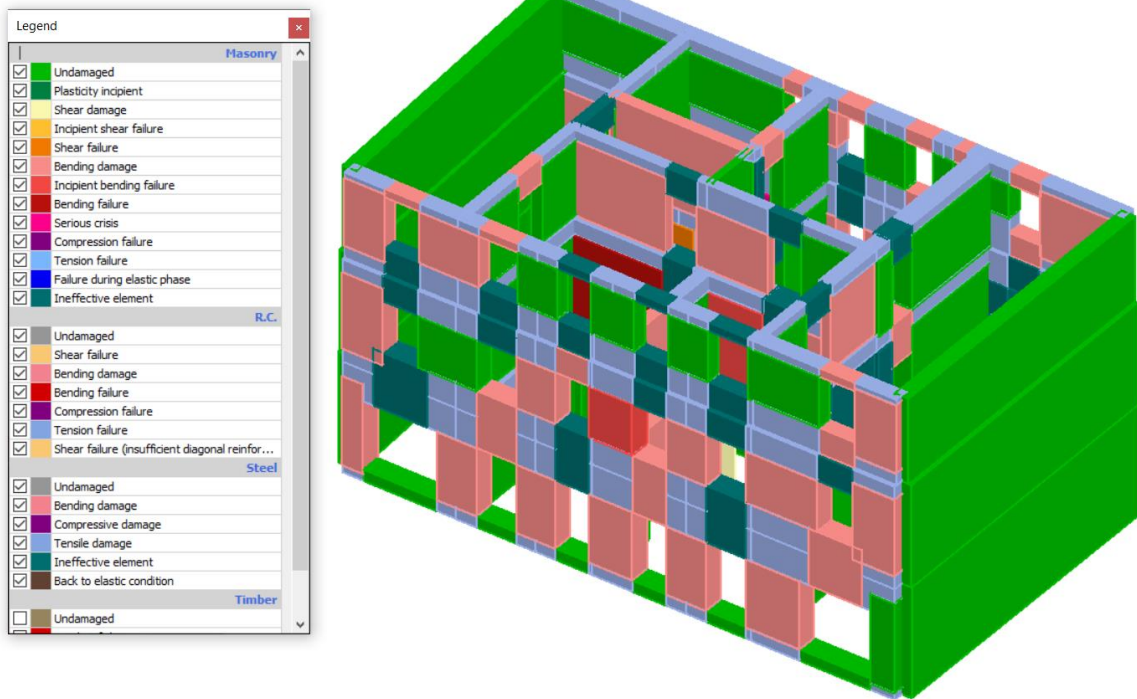
Slika 20 Oštećenja na modelu za proračun u smjeru X

Slika 19 prikazuje mjerodavnu krivulju kapaciteta nosivosti za smjer X, a slika 20 prikaz 3D modela s oštećenjima. Vidljivo je da je najčešći tip oštećenja od savijanja u nadvojima i dijelovima zidova između otvora.

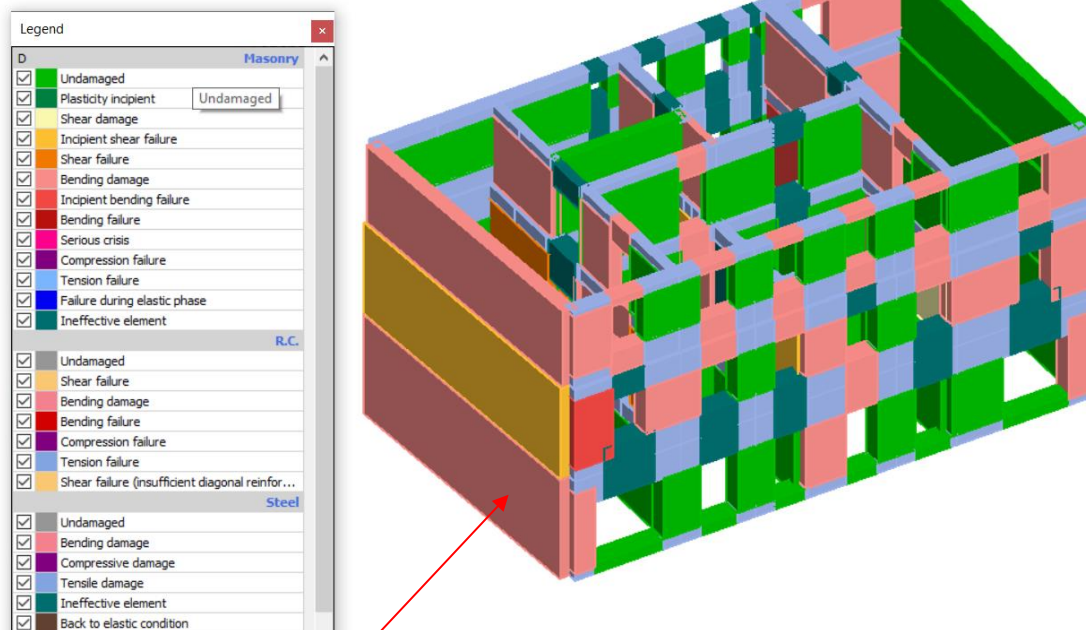
Slika 21 Oštećenja na modelu za proračun u smjeru Y

Oštećenje od savijanja pri sili od 2800 kN
I pomaku od 13,11 mm

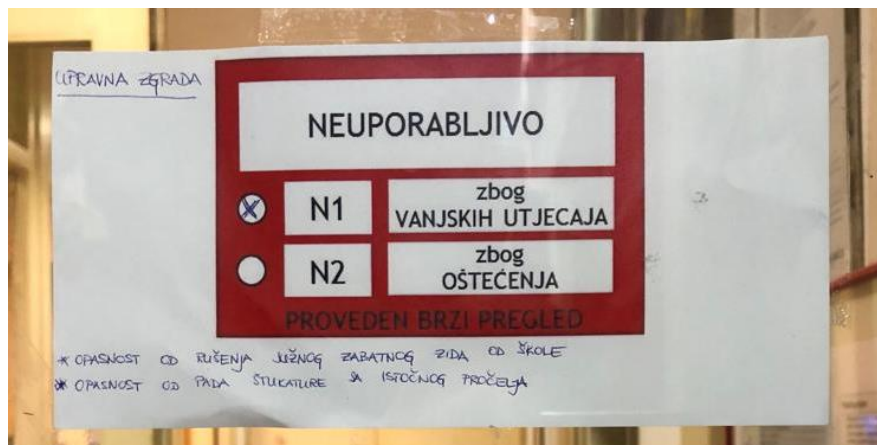
Slika 22 Kategorija upotrebljivosti predmetne građevine

Nakon potresa magnitude $M= 5,5$ po Richteru i provedenog brzog pregleda građevina je označena kao neuporabljiva zbog vanjskih utjecaja što znači da nisu bila uočena oštećenja na horizontalnim i vertikalnim nosivim elementima konstrukcije.

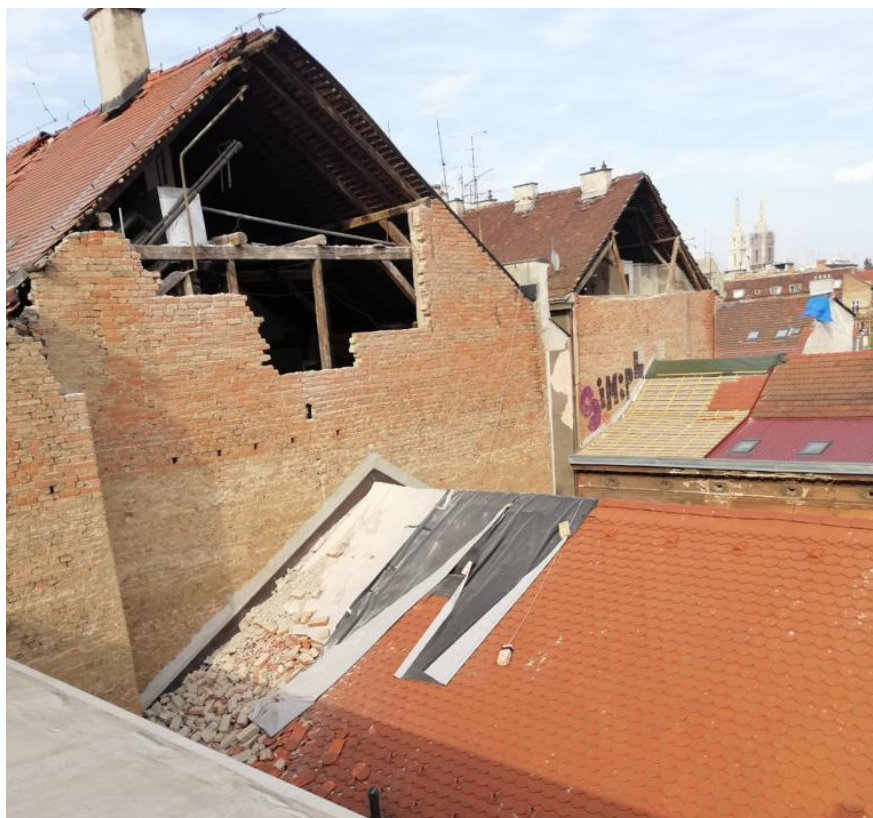
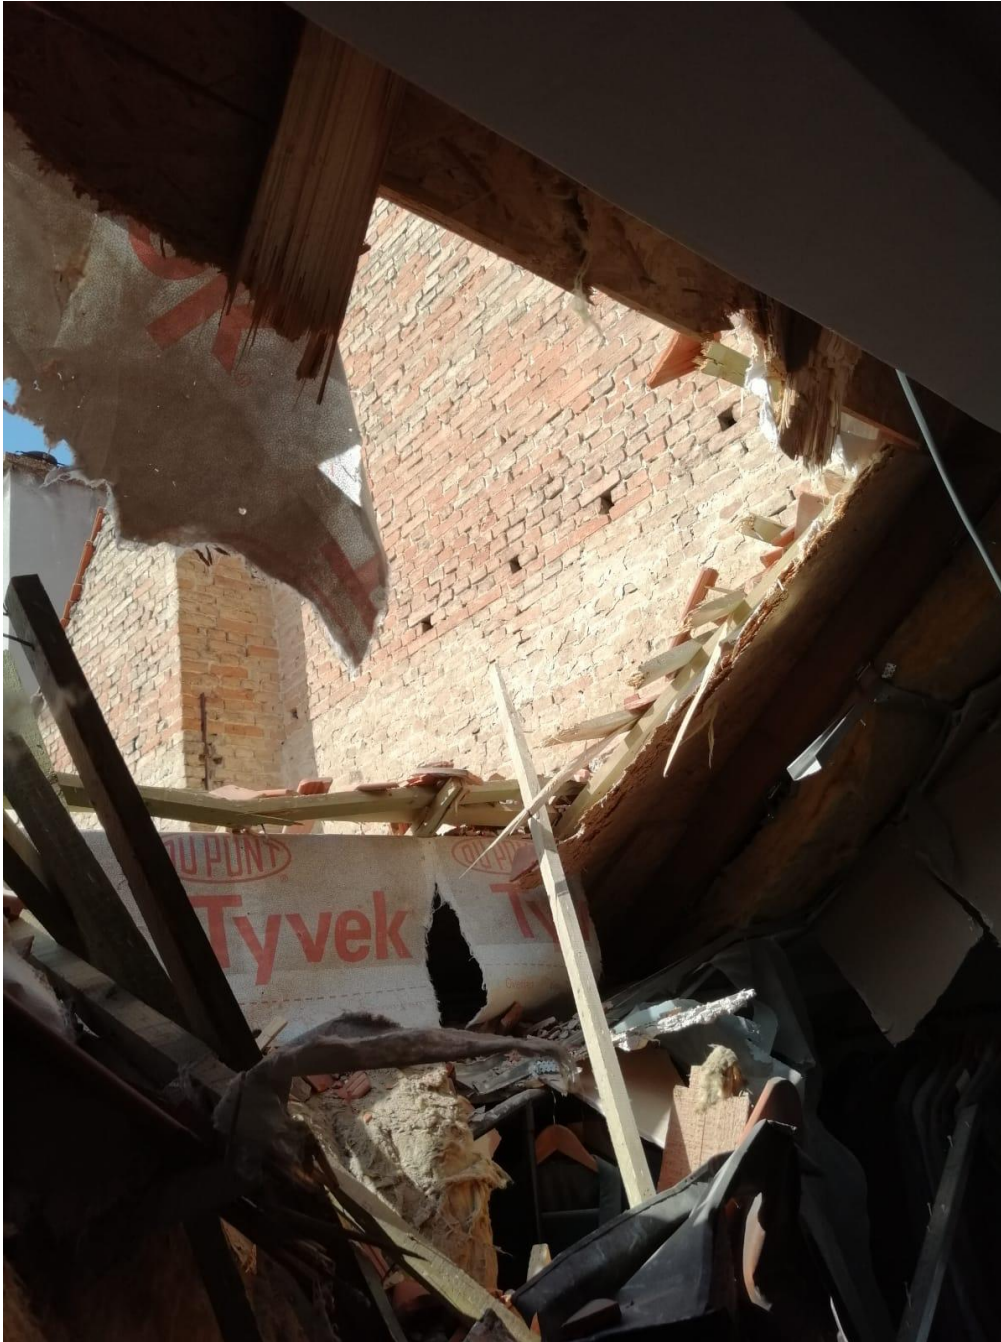
Na sljedećim slikama prikazana su oštećenja od urušavanja zabatnog zida susjedne zgrade na krovšte premetne građevine.

Slika 23 Zabatni zid susjedne građevine

Slika 24 Pogled s unutarnje strane krovišta

Krovište je sanirano kao i zabatni zid susjedne građevine te su radi dodatnih mjera sigurnosti uklonjeni postojeći dimnjaci na građevini jer postoji mogućnost od ponovnog potresa i urušavanja dimnjaka na konstrukciju krovišta.

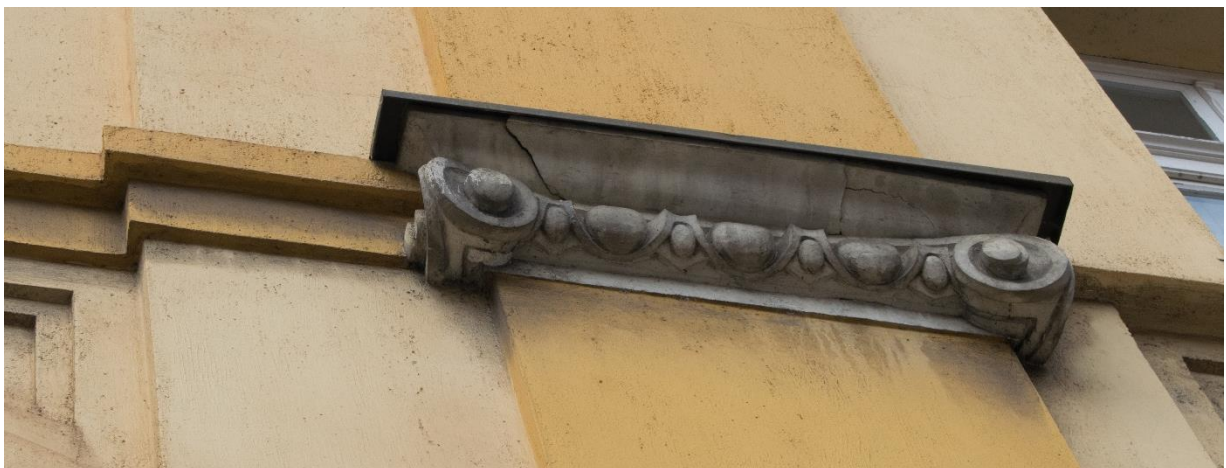
Osim opasnosti od urušavanja susjedne građevine na predmetnu postoji mogućnost pada ukrasnih elemenata, odnosno štukatura s pročelja građevine na ulicu ispred objekta.

Slika 26 Oštećenje na štukaturama pročelja

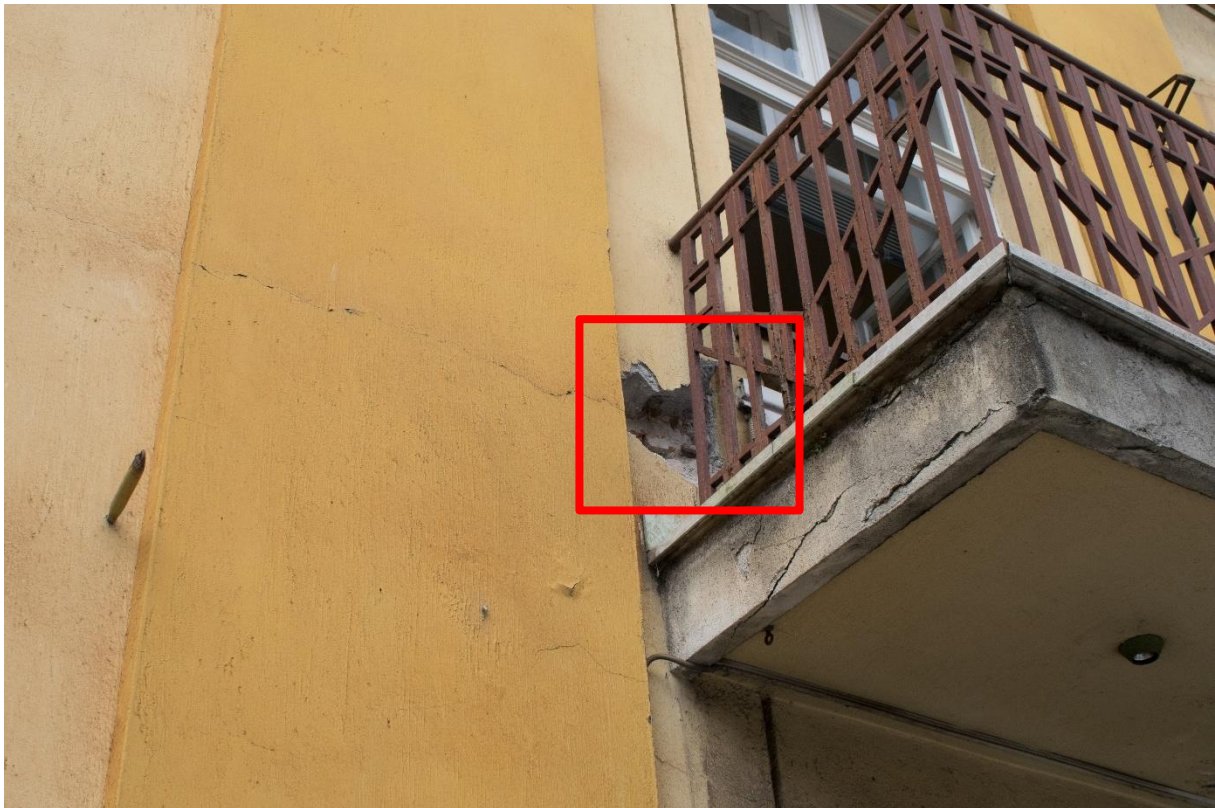
Na uličnom pročelju su vidljive horizontalne pukotine u visini međukatne konstrukcije koje ako nisu samo na žbuci već na zidu, upućuju na klizanje između zidova i stropne konstrukcije. Na slici 20 se vidi da je uklonjena žbuka kako bi se ustanovilo je li došlo do pucanja žbuke ili zida.

Slika 27 Horizontalna pukotina

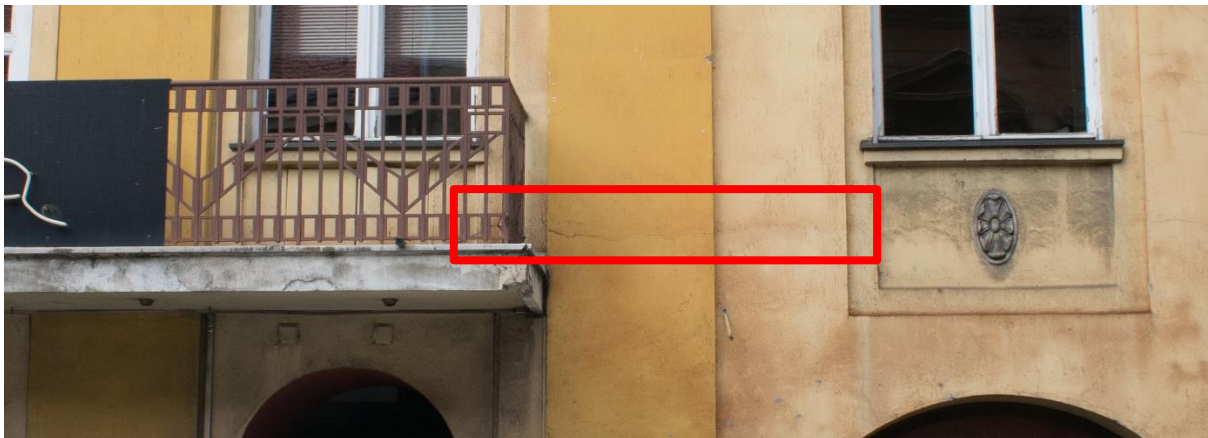
Slika 28 Horizontalna pukotina s druge strane balkona

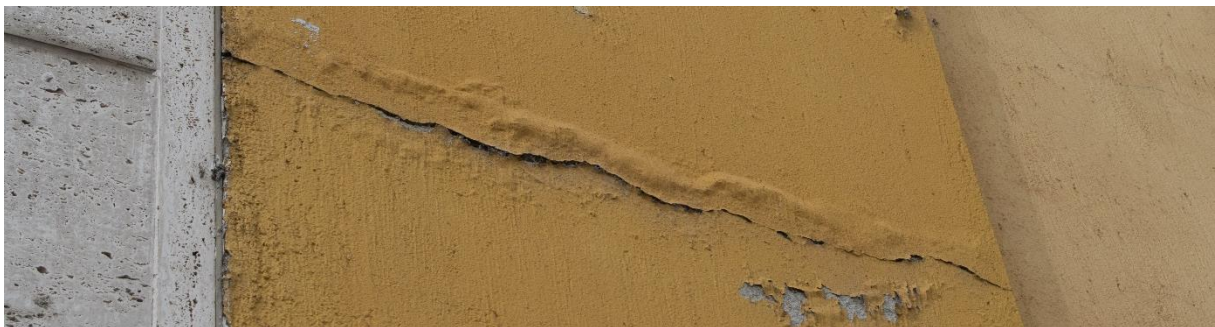
Slika 29 Horizontalna pukotina

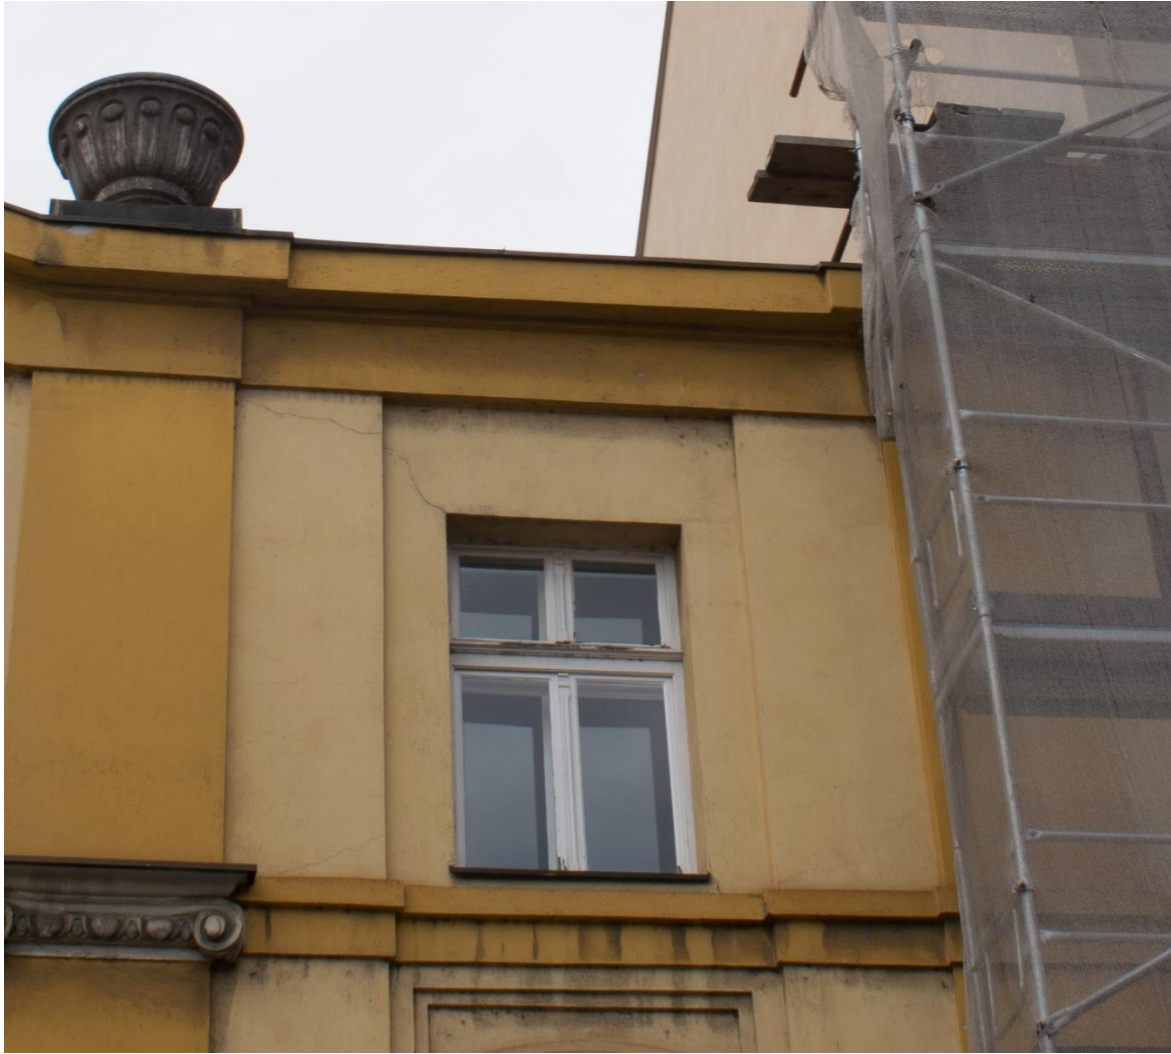
Slika 30 Dijagonalna pukotina na uglu otvora

Dijagonalne pukotine u uglovima otvora mogu ukazivati na prekoračenje vlačnih naprezanja, širine do 3 mm upućuju na blaga oštećenja, ali svakako treba provjeriti jesu li ovakve pukotine na zidu ili žbuci.

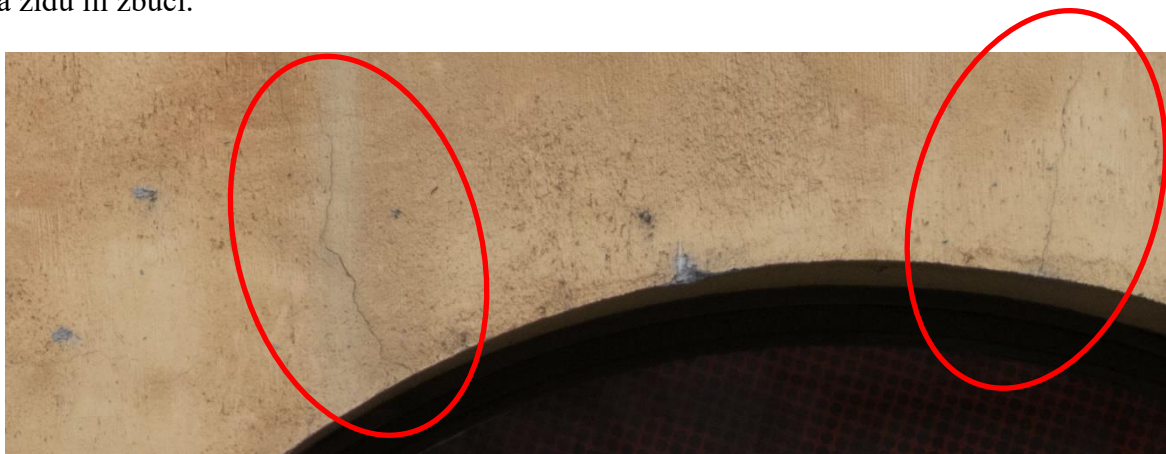
Slika 31 Pukotine na luku

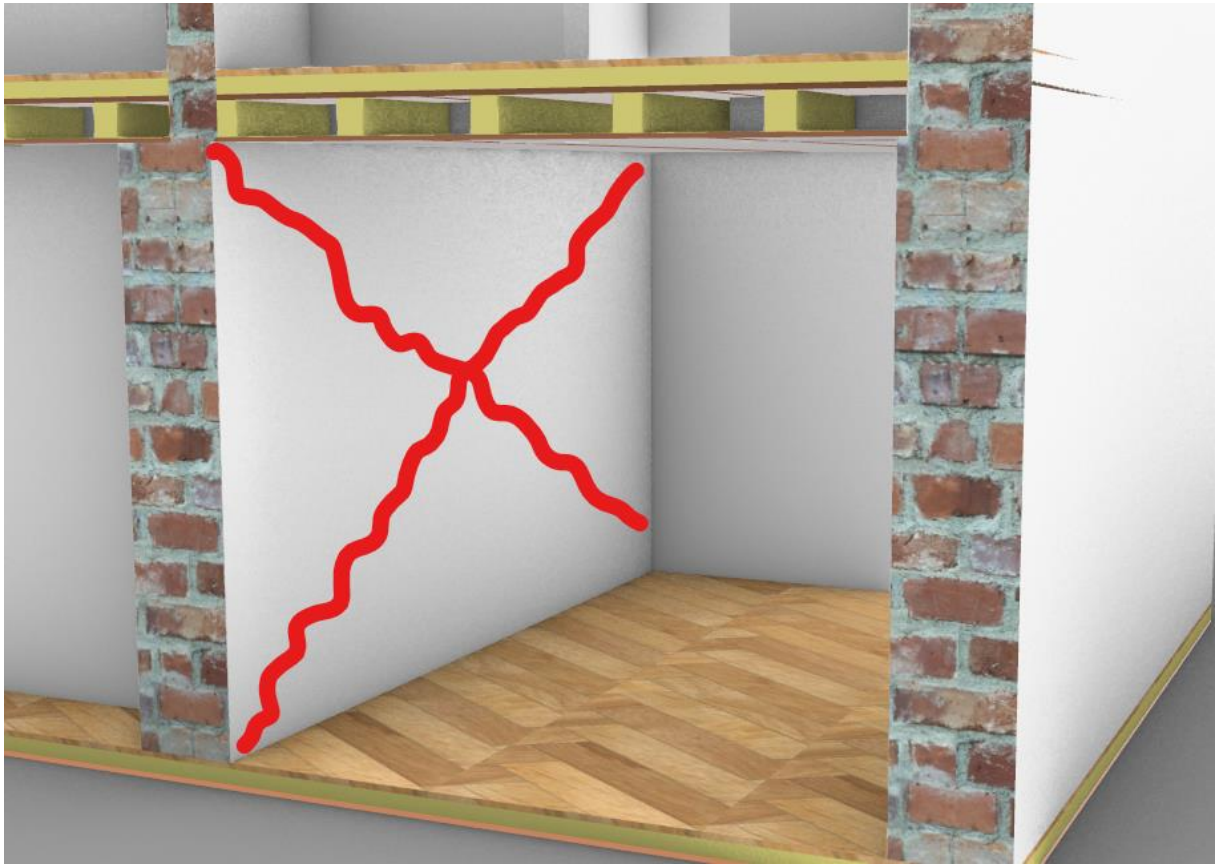
Slika 32 Pukotine od posmika na žbuci zida u prizemlju

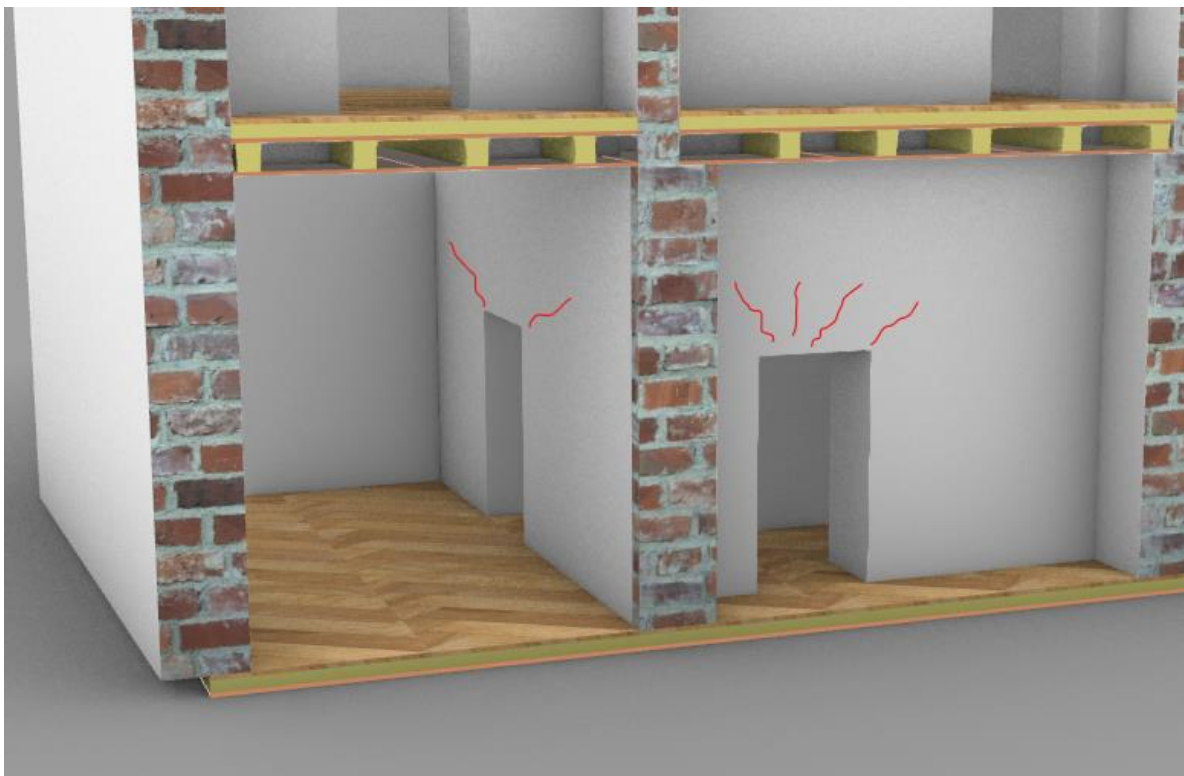
Slika 33 Pukotine u nadvojima unutarnjih zidova

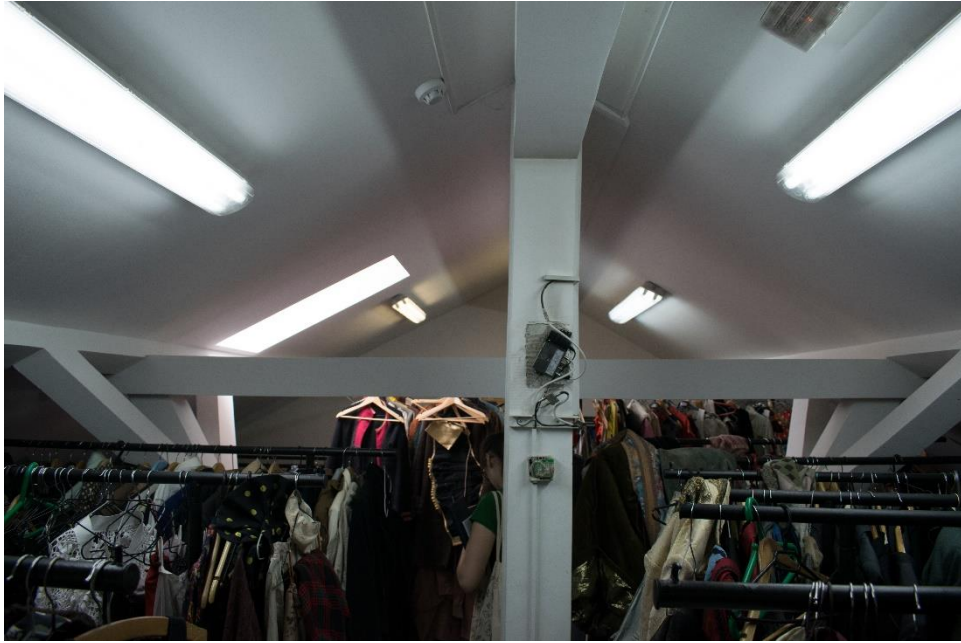
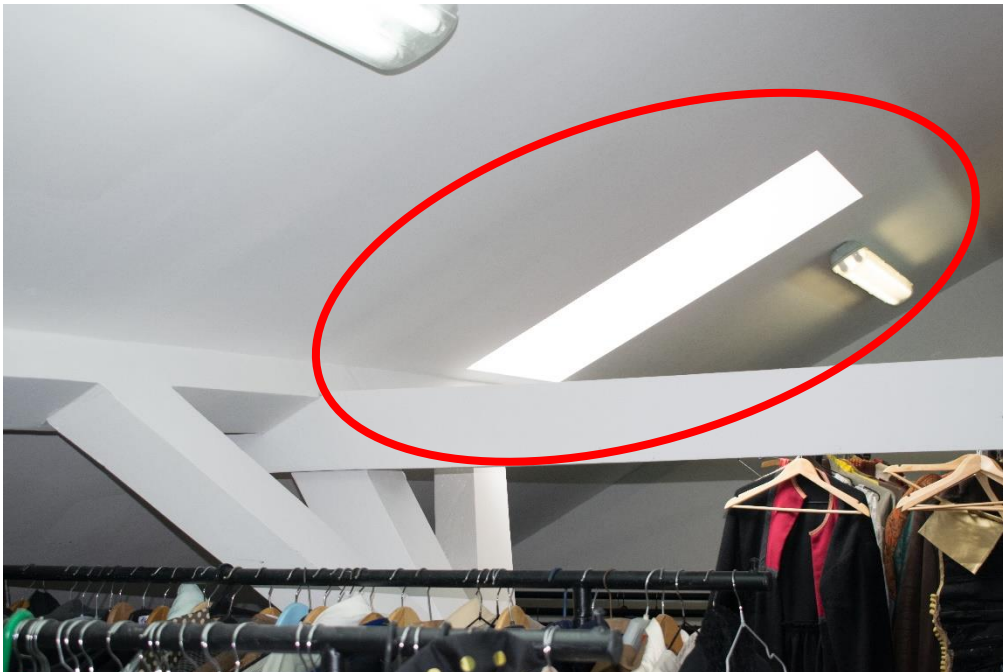
Slika 36 Adaptacija potkrovlja

Slika 37 Dio krovišta koji je saniran

Potkrovlje je nakon pada zabatnog zida sanirano i prenamijenjeno u garderobu kazališta. Adaptacija potkrovlja u korisni prostor jedno je od mogućih konceptualnih rješenja obnove krovne konstrukcije nakon potresa. [5]
