Undergraduate thesis / Završni rad

**OŠTEĆENJE TIPIČNE ZIDANE ZGRADE U
ZAGREBAČKOM POTRESU**

Helena Delač

Zagreb, 2023.

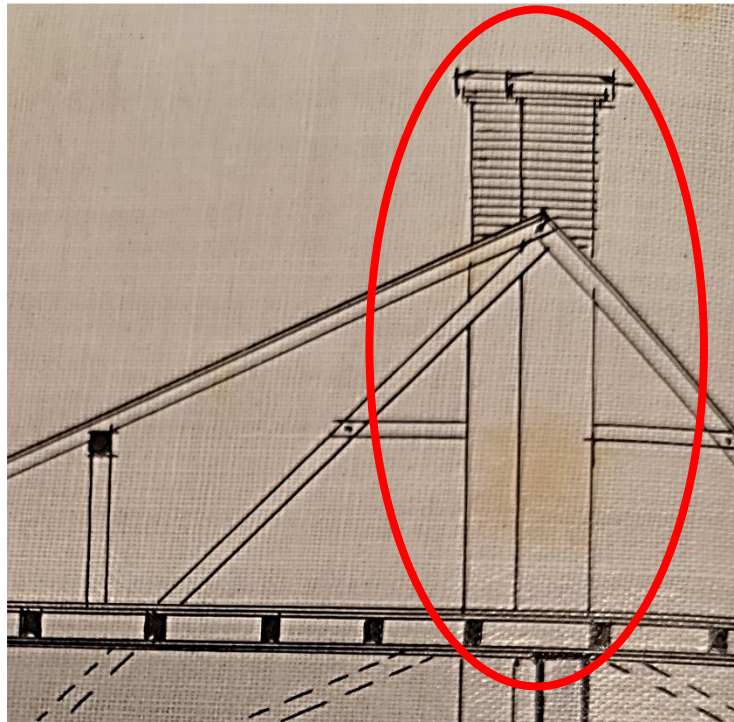
Slika 11 Dimnjak

IN11) Nedostaci ukupne konstrukcije tavanskoga bloka zgrade – tavanski dimnjaci koji su djelomično pridrđani na krovnoj konstrukciji [5]

Krovište je sanirano kao i zabatni zid susjedne građevine te su radi dodatnih mjera sigurnosti uklonjeni postojeći dimnjaci na građevini jer postoji mogućnost od ponovnog potresa i urušavanja dimnjaka na konstrukciju krovišta.

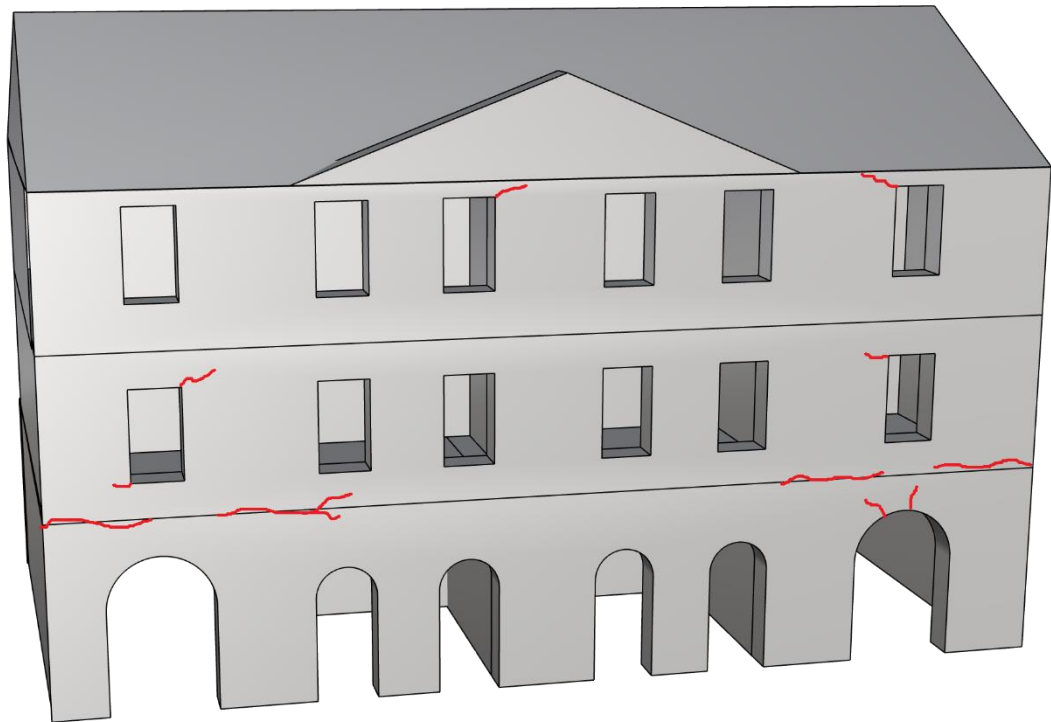
Slika 12 Prikaz pročelja gradevine s ucrtanim pukotinama

Na Slici 12 prikazane su vidljive pukotine na pročelju zgrade koje se mogu usporediti s pukotinama koje se javljaju kod tipičnih zidanih zgrada od potresnog djelovanja prikazanih na Slici 12. [5]

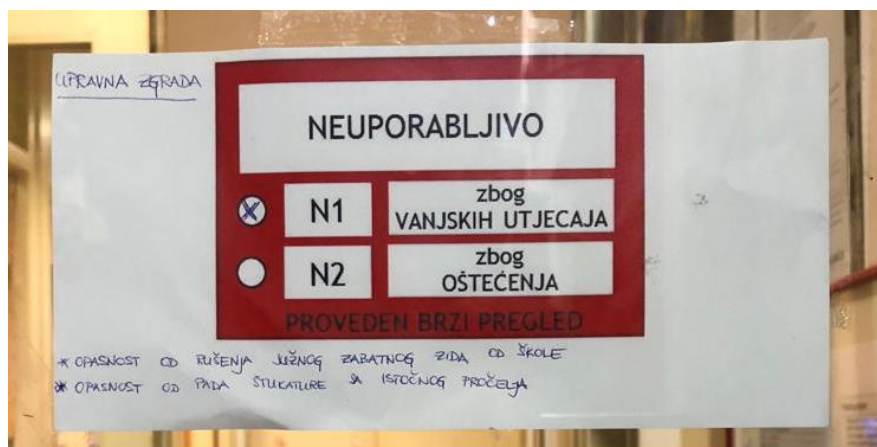
Slika 22 Kategorija upotrebljivosti predmetne građevine

Nakon potresa magnitude $M= 5,5$ po Richteru i provedenog brzog pregleda građevina je označena kao neuporabljiva zbog vanjskih utjecaja što znači da nisu bila uočena oštećenja na horizontalnim i vertikalnim nosivim elementima konstrukcije.
