# PROCJENA STANJA I MODELIRANJE POJAČANJA ZGRADE GRAĐEVINSKOG FAKULTETA U ZAGREBU

**Master's thesis / Diplomski rad**

**SEISMIC ASSESSMENT AND MODELLING OF  
STRENGTHENING OF EARTHQUAKE-DAMAGED  
BUILDING OF FACULTY OF CIVIL ENGINEERING  
IN ZAGREB**

#### **4.3. Vizualni pregled i popis oštećenja građevine**

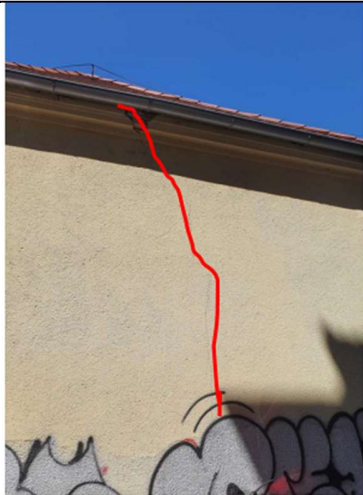
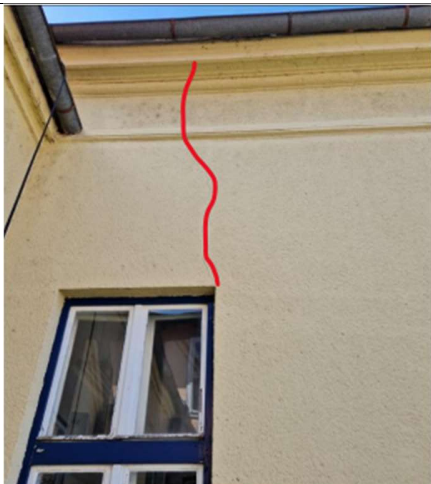
| Pozicije oštećenja | Grafički prikaz |
|---|---|
| Sjeveroistočno pročelje sjevernog krila zgrade | |
| Sjeverozapadno pročelje uvučenog volumena zgrade. | |
| <b>Opis oštećenja</b> | <p>Vertikalne pukotine pojavljuju se na nosivim zidovima s vanjske, ali i s unutarnje strane zidova. Najizraženije su u dijelovima zgrade koji povezuju krajnja krila zgrada sa središnjim krilom. Može se zaključiti da odziv na potresnu pobudu nije bio jednak za sva krila te su se uslijed međusobno neujednačenog gibanja krila javljala dodatna naprezanja u uvučenim volumenima zgrade što je prouzročilo nastanak spomenutih pukotina.</p> |

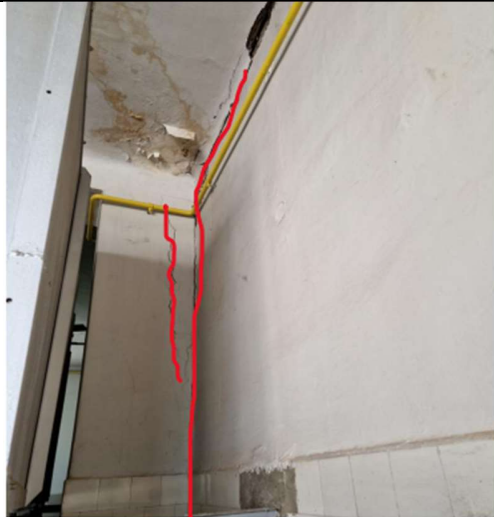
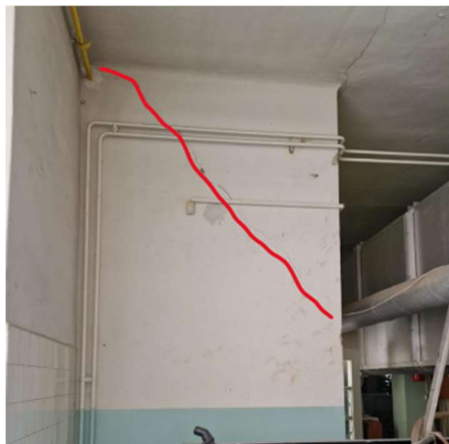
| Pozicije oštećenja | Grafički prikaz |
|---|---|
| Spoj stupa i jugoistočnog zida u velikom laboratoriju | |
| Pregradni zid između velikog laboratorija i radne sobe | |
| Opis oštećenja | Na spoju jugoistočnog zida velikog laboratorija i stupa otvorila se vertikalna pukotina uslijed neadekvatnog zidarskog spoja tih dvaju dijelova nosive konstrukcije koji su se zbog cikličkog djelovanja potresa počele razdvajati. Neposredno uz nju, uočljiva je još jedna vertikalna pukotina na samom stupu. Na većini pregradnih zidova izgrađenih od pune opeke otvorile su se dijagonalne pukotine uslijed pojave prekomjernih posmičnih i vlačnih naprezanja te pomaka izazvanih djelovanjem potresnih sila |

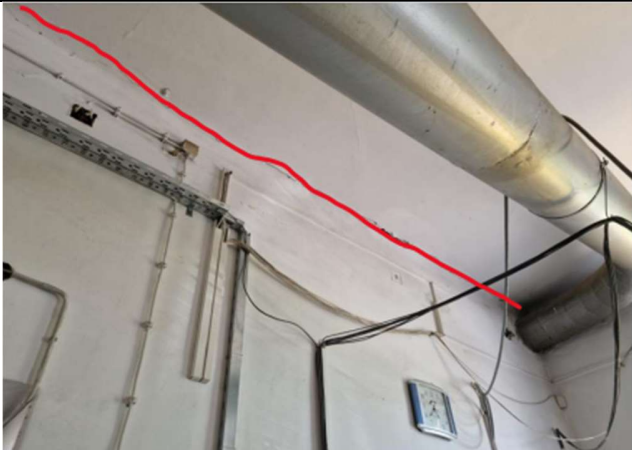
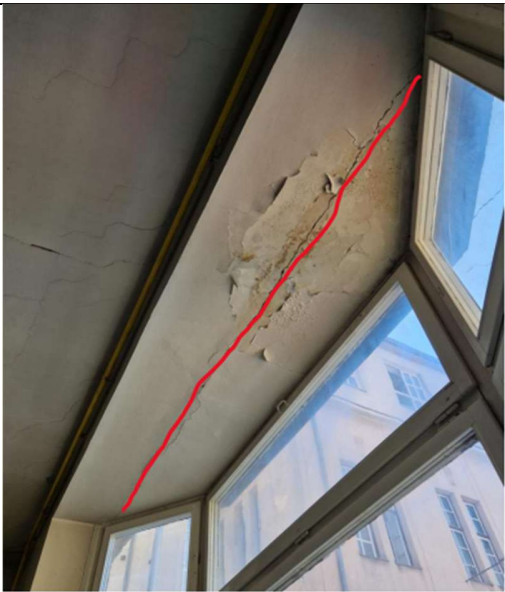
| Pozicije oštećenja | Grafički prikaz |
|---|---|
| Spoj stropa i nosivog zida malog laboratorija | |
| Spoj stropne konstrukcije i isturenog dijela prozora u velikom laboratoriju | |
| Opis oštećenja | Na većini spojeva stropova (drvenih grednika) i nosivih zidova otvorile su se horizontalne pukotine uslijed nepostojanja krute dijafragme što je dovelo do pojave vlačnih naprezanja u spojevima i neujednačenih pomaka zidova i stropnih konstrukcija. |

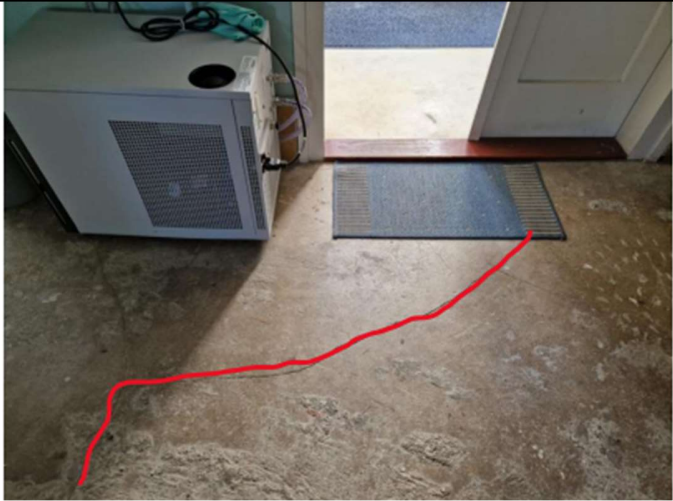
| Pozicije oštećenja | Grafički prikaz |
|---|---|
| Pod velikog laboratorija | |
| Opis oštećenja | <p>U podnoj ploči unutar velikog laboratorija prema ulaznom prostoru uočena je pukotina nepravilnog oblika. U podu laboratorija i cijele zgrade postoje kanali za protok vode koji su naknadno izvođeni i rekonstruirani te se može pretpostaviti da je uslijed njihovog izvođenja došlo do pojave lokalnog smanjenja zbijenosti tla ispod ploče što je rezultiralo pojavom pukotina koje su se u potresu dodatno proširile i povećale.</p> |

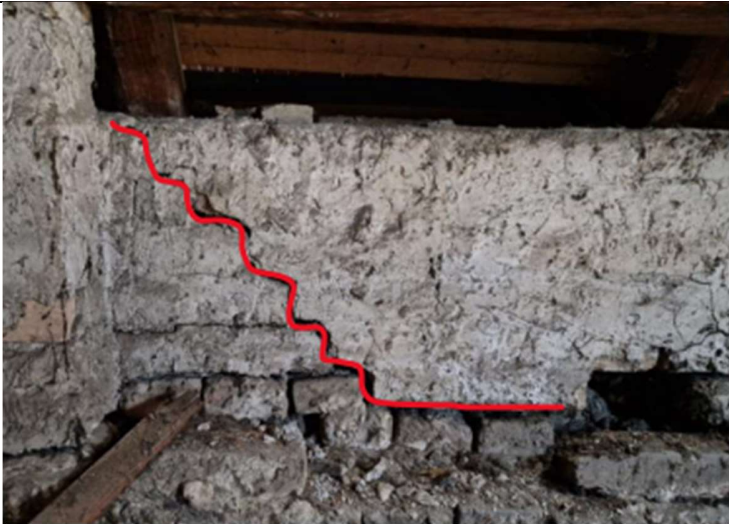
| Pozicije oštećenja | Grafički prikaz |
|---|---|
| Nadozid u potkrovlju | |

| | Nadozid potkrovlja izveden je od pune opeke bez horizontalnih i vertikalnih omeđujućih elemenata što je rezultiralo stepenastim pukotinama na par mjesta. |

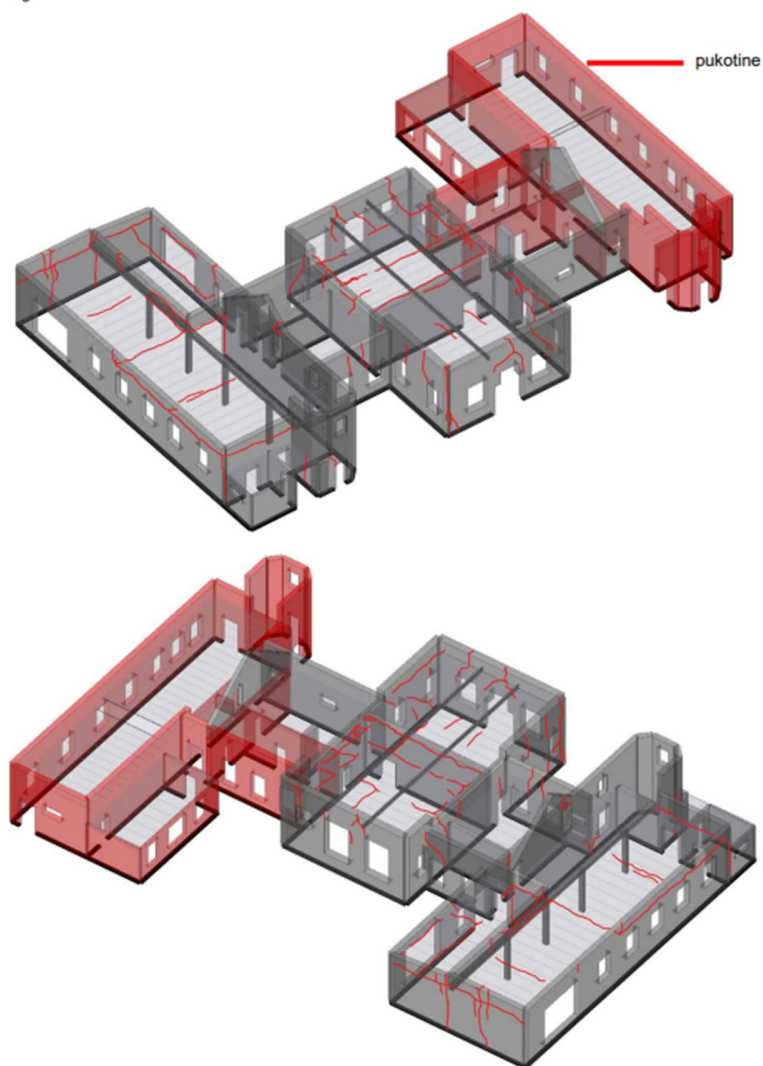
*Slika 22. Prikaz oštećenja na 3D modelu*

Na slici 22 prikazana su sva oštećenja zabilježena tijekom vizualnih pregleda. Važno je napomenuti da je dio koji je obojan crvenom bojom bio nedostupan za pregled, pa tamo nije bio moguć vizualni pregled. Crvenim linijama prikazane su pukotine na konstrukciji.

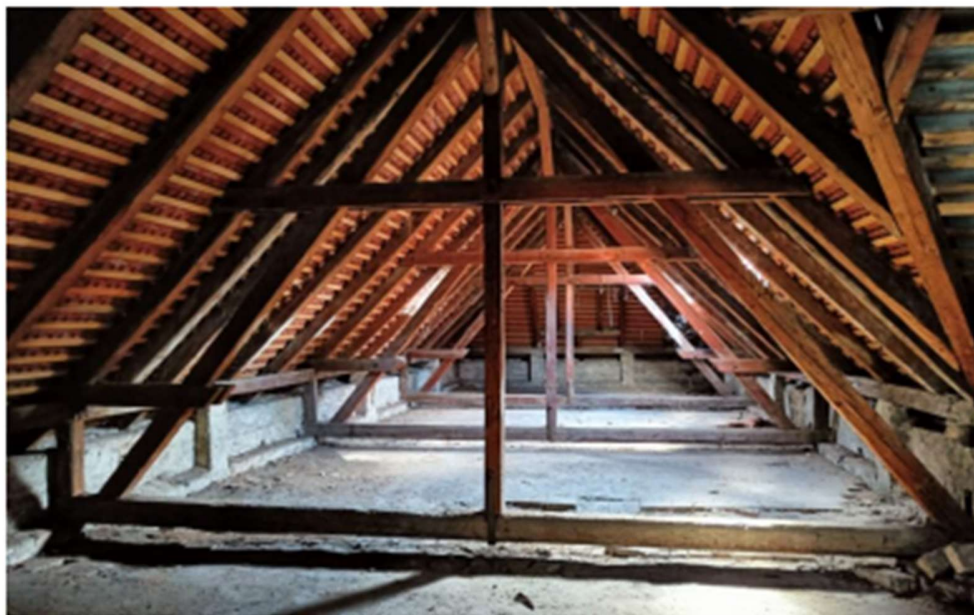
*Slika 23. Prikaz jednostruke visulje nad sjevernim krilom zgrade*

Krovšte iznad sjevernog krila (slika 23) zgrade je statičkog sustava jednostruke visulje s kliještima s razmacima krovnih vezača ~4,0 m. Nagib krovšta iznosi 44°. Rogovi su dimenzija 12/16 cm postavljeni na međusobnom osnom razmaku od 100 cm. Stupovi visulja su dimenzija 12/15 cm, a vezne grede 15/20 cm. Kliješta se nalaze na visini od približno 2,15 m iznad kote poda, a dimenzija su 2x8/15 cm. Ista vrsta krovšta ponavlja se i iznad južnog krila zgrade. Građa je piljena crnogorica. Mjestimično se na elementima uočavaju tragovi vlaženja te pukotine od rasušivanja. Pojedine podroznice bočno su izvijene uslijed horizontalnih sila od rogova. Na trećem krovnom vezaču (gledano s ulične strane) nedostaje element uzdužne stabilizacije – „ruka“ na spoju stupa visulje i sljemene grede. Rog sjeveroistočne strehe krova mehanički je oštećen blizu sredine raspona čime mu je značajno smanjena nosivost. Na rogu se uočavaju raniji zahvati sanacije i pojačanja u vidu zakivanja drvenih dasaka na bočna lica rogova. Iznad središnjeg krila zgrade (slika 24) izvedeno je četverostrešno krovšte, svijetle visine u sljemenu 6,15 m što ga čini višim od ostatka krovšta. Pod potkrovlja u tom je dijelu povišen za 80 cm u odnosu na ostatak poda. Statički sustav krovšta je dvostruka visulja s razmakom krovnih vezača od cca. 4,0 m. Rogovi su dimenzija 12/16 cm postavljeni na međusobnom osnom razmaku od ~105 cm. Oslanjaju se na podroznice dimenzija 12/15 cm i nazidnicu dimenzija 12/15 cm. Stupovi visulje dimenzija su 12/15 cm poduprti kosnicima i razuporom te u uzdužnom smjeru rukama dimenzija 12/12 cm. Kosnici visulje pridržani su za nadozid kliještima dvostrukog presjeka dimenzija 2x8/15 cm. Vezna greda visulje dimenzija je 22/28 cm. U podu središnjeg dijela potkrovlja, ispod veznih greda visulja, u smjeru istok-zapad uočavaju se dva para čeličnih traverzi oslonjenih na nosive zidove prizemlja. Traverze služe kao oslonci drvenim grednicima stropa prizemlja. Drvene letve ispod pokrova su većim dijelom oštećene i trule. U ovom dijelu se nalaze 4 dimnjaka koji nisu u funkciji i srušeni su do pod krov. Pretpostavka je da se ta intervencija izvela u prošlosti kako bi se spriječilo prodiranje oborinskih voda u krov jer se na elementima u neposrednoj blizini dimnjaka uočavaju značajna oštećenja od vlage.

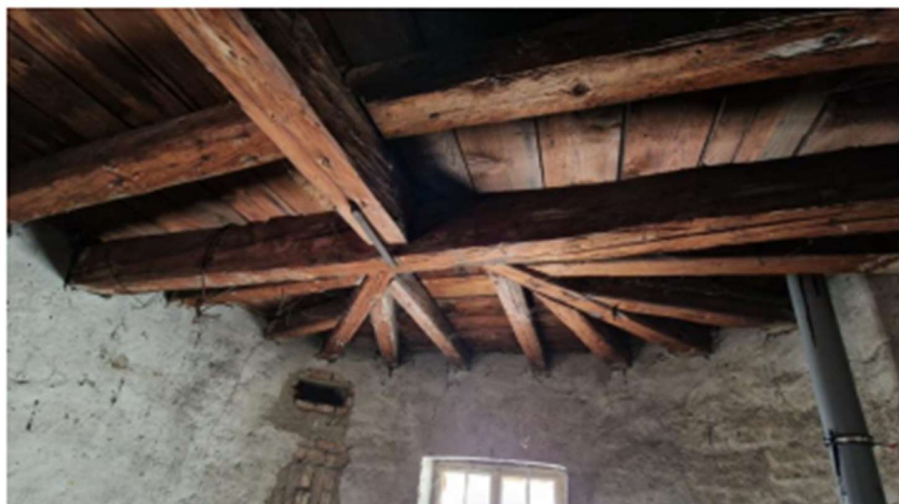
*Slika 25. Prikaz ravnog krova nad kupolom na zapadnom pročelju*

Na zapadnom pročelju na sjevernom i južnom krilo zgrade, iznad kupolastih istaka, izveden je ravni krov, koji je prikazan na slici 25. Nosivu konstrukciju čine drveni grednici izvedeni u nagibu kako bi se osigurao pad u krovu za otjecanja vode s krova. Može se zaključiti da konstrukcija ravnog krova nije izvedena adekvatno ili je s vremenom degradirala jer su pojedini elementi u prilično lošem stanju, oštećeni od vode.

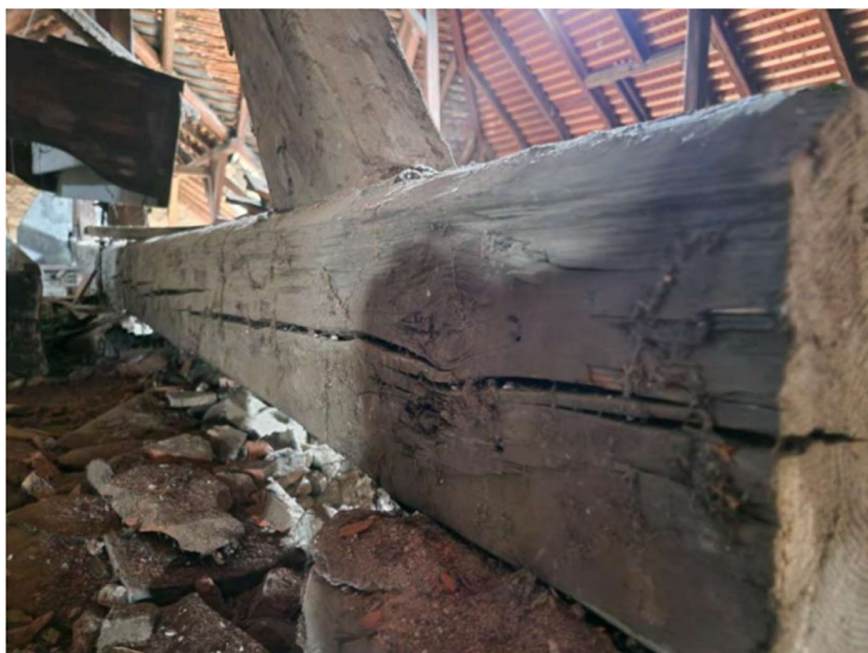
*Slika 26. Uzdužno oštećenje na jednoj veznoj gredi*

Na većini nosivih elemenata krovišta vidljive su uzdužne pukotine nastale uslijed promjene vlage u drvetu i sušenja drveta. Prikaz takvog oštećenja nalazi se na slici 26. Na konstrukciji su na više mjesta zabilježeni nepravilno izvedeni (ekscentrični) ili vremenom dotrajali spojevi elemenata krovišta koji daljnjim propadanjem mogu smanjiti stabilnost krovišta. Mnogobrojni elementi krovišta, većinom rogovi, nazidnice i vezne grede, na sebi imaju vidljive tragove vlaženja. Uglavnom se radi o onim elementima koji se nalaze u neposrednoj blizini srušenih dimnjaka koji su nekad prodirali kroz krov, a prodori nisu bili primjereno osigurani od procurivanja oborinskih voda.

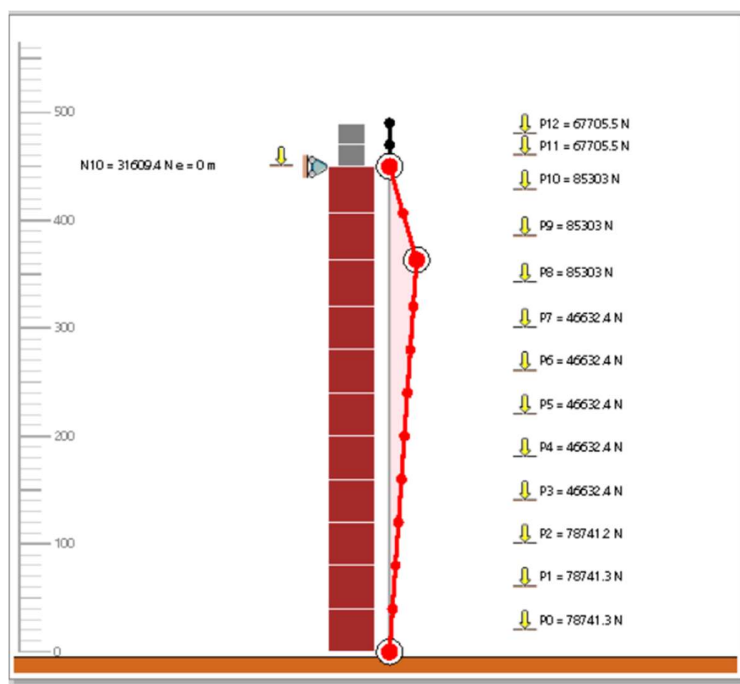
Slika 41. Otkazivanje zida u y smjeru van ravnine; shema otvaranja zgloba

U 3Dmacro-u bilo je važno provjeriti i prevrtanje zidova te otvaranja plastičnih zglobova. Provjere su napravljene za mjerodavan zid u x i y smjeru. Postoci i izgled plastičnih zglobova nalazi se na slikama 40-45. Zidovi su proveravani na povratni period od 475 godina i ne zadovoljavaju, tj po rezultatima nisu stabilni na prevrtanje van ravnine.
