Obnova građevinske konstrukcije stambene zgrade u Zagrebu nakon potresa 22. ožujka 2020.

Source / Izvornik: **Građevinar, 2021, 73, 633 - 648**

Rad detaljno prikazuje faze koje je potrebno proći kako bi se zgrada oštećena u potresu koji je pogodio Zagreb 22. ožujka 2020. obnovila i pojačala do zahtijevane razine potresne otpornosti. Prikazane su sve faze počevši od preliminarnog pregleda pa potom i detaljnog pregleda, izrade elaborata ocjene stanja građevinske konstrukcije, projekta obnove te konačno izvođenja radova obnove uz stručni nadzor. Posebna je pozornost usmjerena na proračun građevine nelinearnom statičkom metodom koja se temelji na pomacima, tzv. "pushover analysis" ili metoda postupnog guranja, za koju se smatra da je jedna od najprimjerenijih metoda za seizmičku analizu postojećih zidanih konstrukcija. Svi postupci koji su provedeni u sklopu ove obnove su provedeni u skladu sa zakonskom regulativom koja je stupila na snagu nakon potresa.

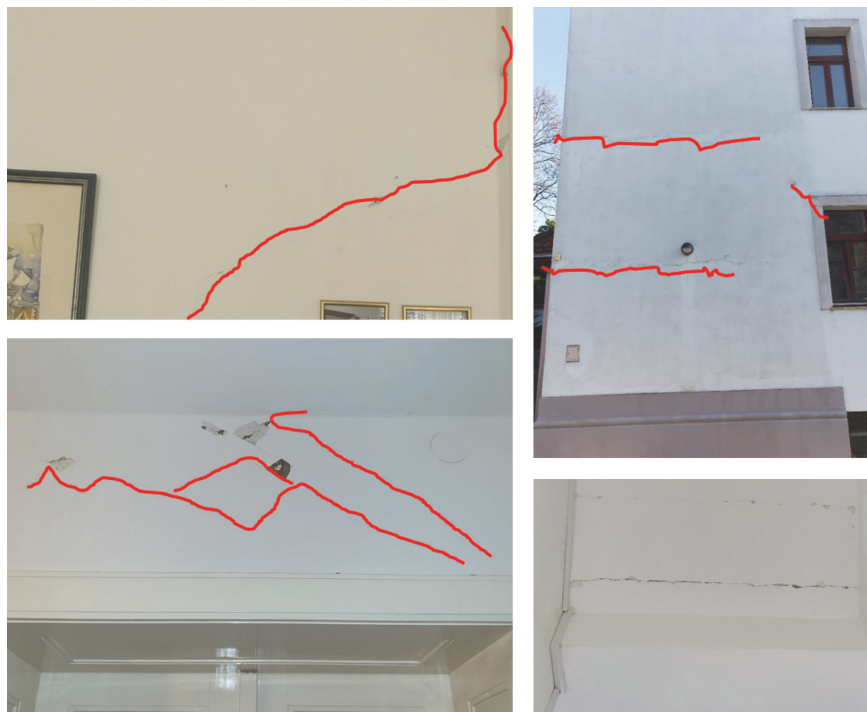
nekonstrukcijskih elemenata. Izrađena je i fotodokumentacija pregledane građevine s naznačenim svim uočenim oštećenjima. Za potrebe izrade nacrtu postojećeg stanja provedena su mjerenja geometrije svih elemenata građevine. Nakon provedenog detaljnog pregleda zaključilo se da je, iako joj je prvotno dodijeljena zelena naljepnica, zgrada ipak pretrpjela značajnija oštećenja koja su se tek mogla uočiti istražnim radovima kao što je uklanjanje žbuke s pojedinih dijelova zidova, uklanjanje podgleda stropova i slično. Neka od karakterističnih oštećenja prikazana su na slici 4. Lijevo gore na slici 4. uočava se dijagonalna pukotina u nosivom zidu koja se nastavlja u vertikalnu pukotinu na spoju s pregradnim zidom. Lijevo dolje na slici 4. prikazane su dijagonalne pukotine u nadvoju središnjeg nosivog zida. Desno gore vidljive su pukotine na sjevernom pročelju, a desno dolje su prikazane pukotine u podgledu stubišnog kraka.

Slika 4. Karakteristična oštećenja nosive konstrukcije

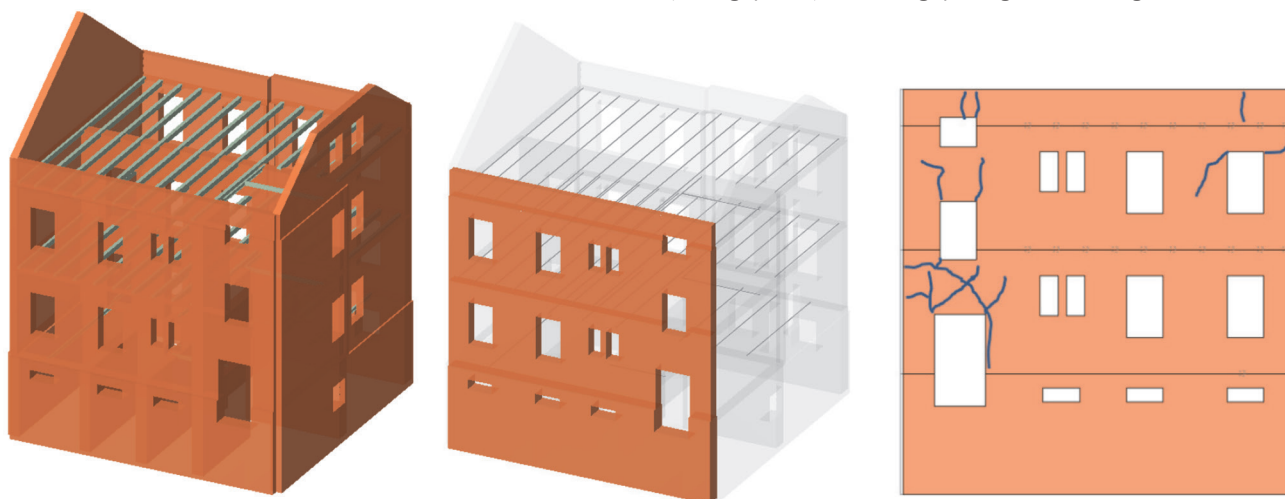
Slika 5. Prostorni model (lijevo), izdvojeni zid istočnog pročelja (u sredini) i ucrtana oštećenja na zidu istočnog pročelja (desno)

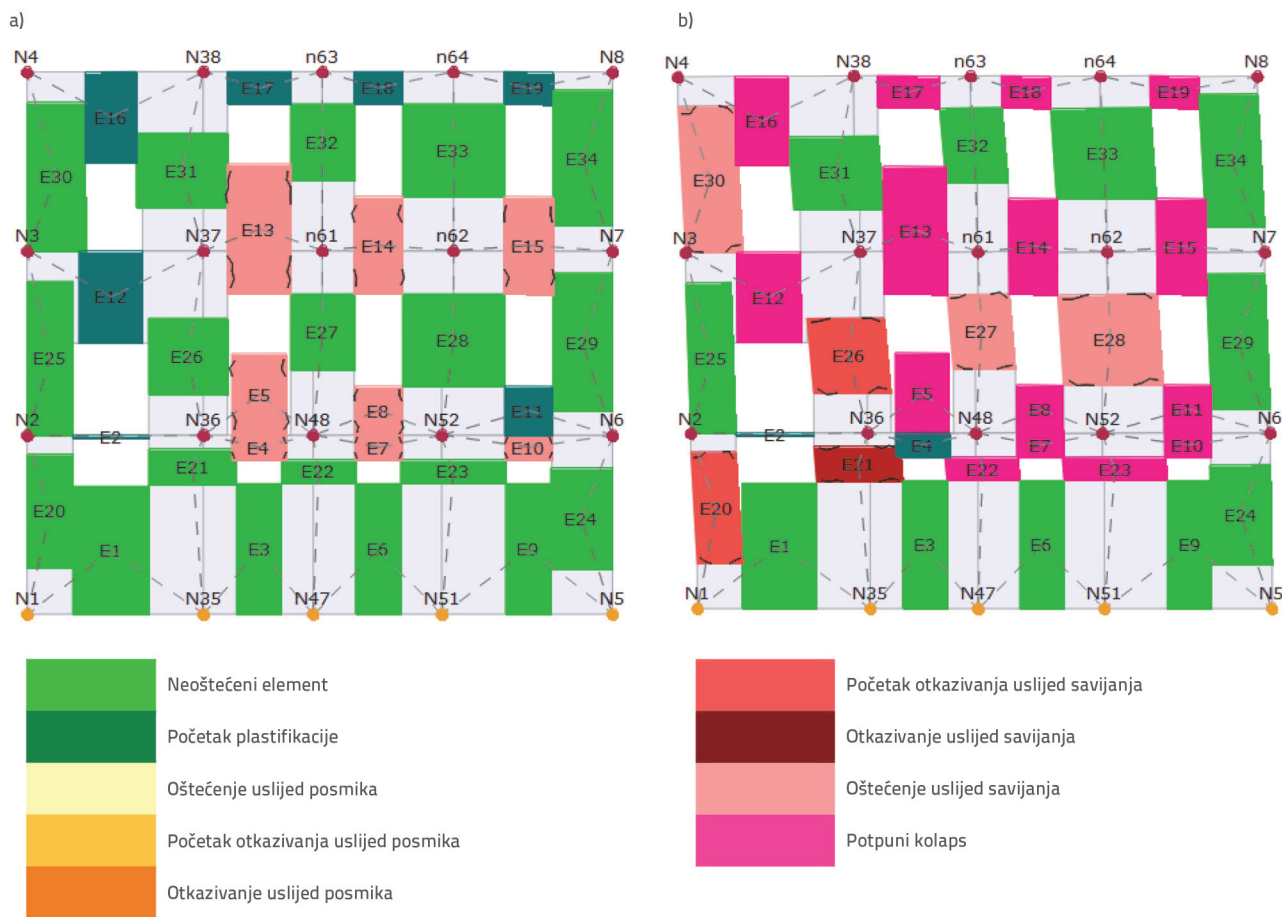
preostale elemente i neznatno povećavanje sile u sljedećem koraku. Proračun staje kad sila padne na 80% maksimalne poprečne sile. Na slici 14.a prikazan je karakterističan zid i razvoj oštećenja u njemu s napredovanjem proračuna. Već u početnim koracima nanošenja bočnih sila, na pojedinim horizontalnim elementima se pojavljuju oštećenja uslijed savijanja. S obzirom na to da se oštećenje tih elemenata može smatrati prihvatljivim, proračun se nastavlja do sloma globalnog sustava.

Slika 14. Razvoj oštećenja u karakterističnom zidu u analizi broj 15: a) na početku proračuna, b) na kraju proračuna

Na slici 14.b prikazan je kraj analize broj 15 gdje se uočava da je većina horizontalnih elemenata (eng. *spandrels*) otkazala ili je oštećena uslijed savijanja. Dio vertikalnih elemenata (eng. *piers*) pretrpio je oštećenja uslijed savijanja (E30, E27, E28), zidovi E26 i E20 su na početku otkazivanja uslijed savijanja, a zidovi E21, E22 i E23 već su otkazali uslijed savijanja. Otkazivanje zidova vidljivo je kao nagli pad krivulje kapaciteta na slici 14.b.

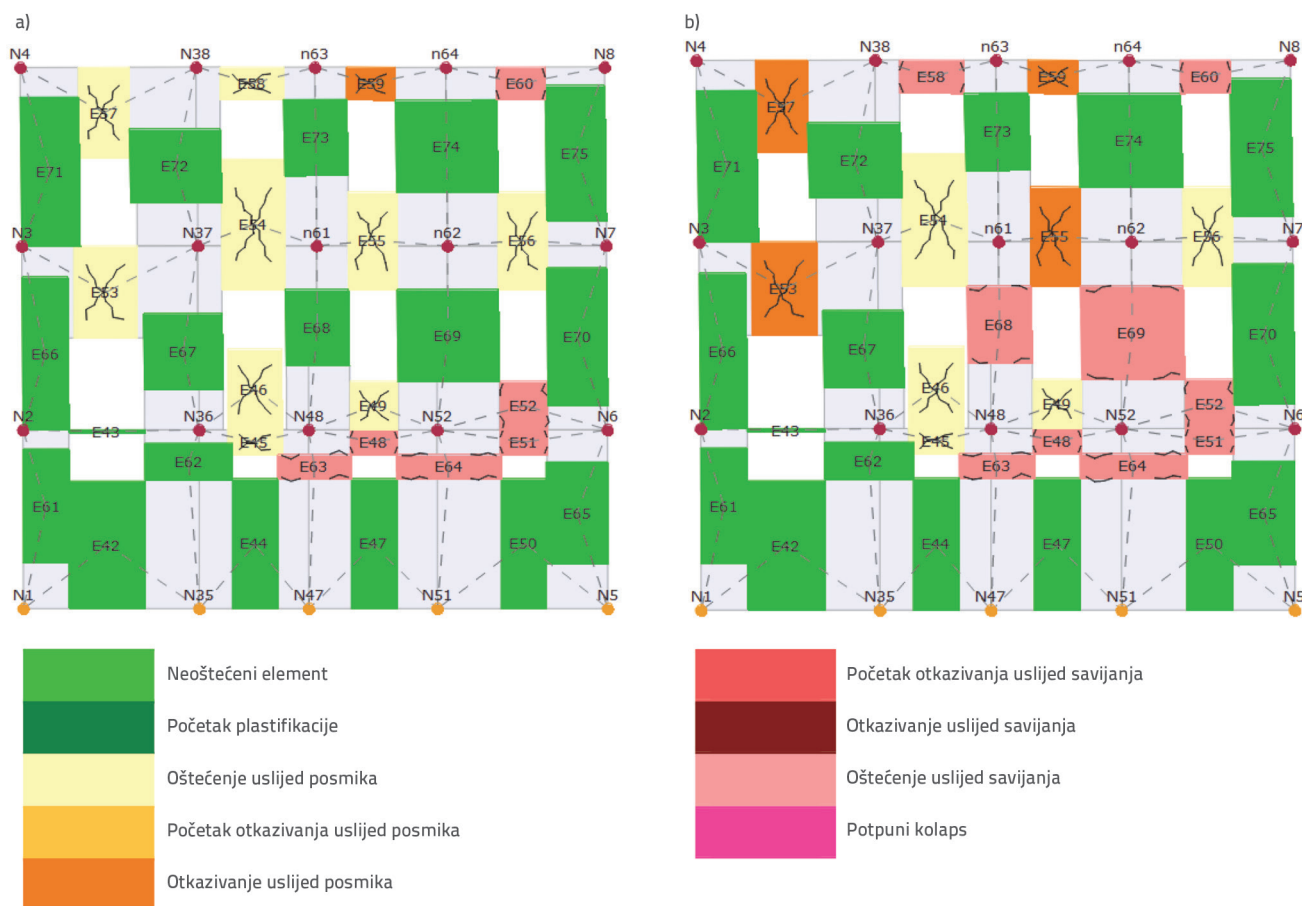
Na slici 17.a prikazan je karakterističan zid i razvoj oštećenja u njemu s napredovanjem proračuna. Prvo otkazivanje horizontalnih elemenata uslijed posmika (*spandrels E59 – nadvoj iznad prozora na prvom katu*) događa se pri pomaku od 1,86 cm. Uz to, javljaju se i oštećenja uslijed savijanja i posmika i u parapetima i nadvojima nižih etaža. Vertikalni elementi (*piers*) još nisu počeli otkazivati, ali pokazuju određena oštećenja uslijed savijanja (E63 i E64).

Na slici 17.b koja prikazuje stanje zida nakon završetka analize br. 16, vidljivo je da dostizanjem pomaka od 2,53 cm u promatranom zidu nije otkazao niti jedan vertikalni element, a pojedini su oštećeni uslijed savijanja (E63, E64, E68 i E69). Od horizontalnih elemenata otkazali su pojedini nadvoji i parapeti na višim katovima, dok je većina ostalih elemenata zadobila oštećenja uslijed savijanja i posmika. S obzirom da u promatranom zidu nije došlo do globalnog kolapsa, uzrok pada krivulje kapaciteta zgrade jest otkazivanje elementa u nekom drugom zidu.

Slika 17. Razvoj oštećenja u karakterističnom zidu u analizi broj 16: a) na početku proračuna, b) na kraju proračuna
