Lakušić, Stjepan; Haladin, Ivo; Vranešić, Katarina

Source / Izvornik: **Građevinar, 2020, 72, 905 - 922**

Tračnička infrastruktura u potresom pogođenim područjima

Prethodno priopćenje

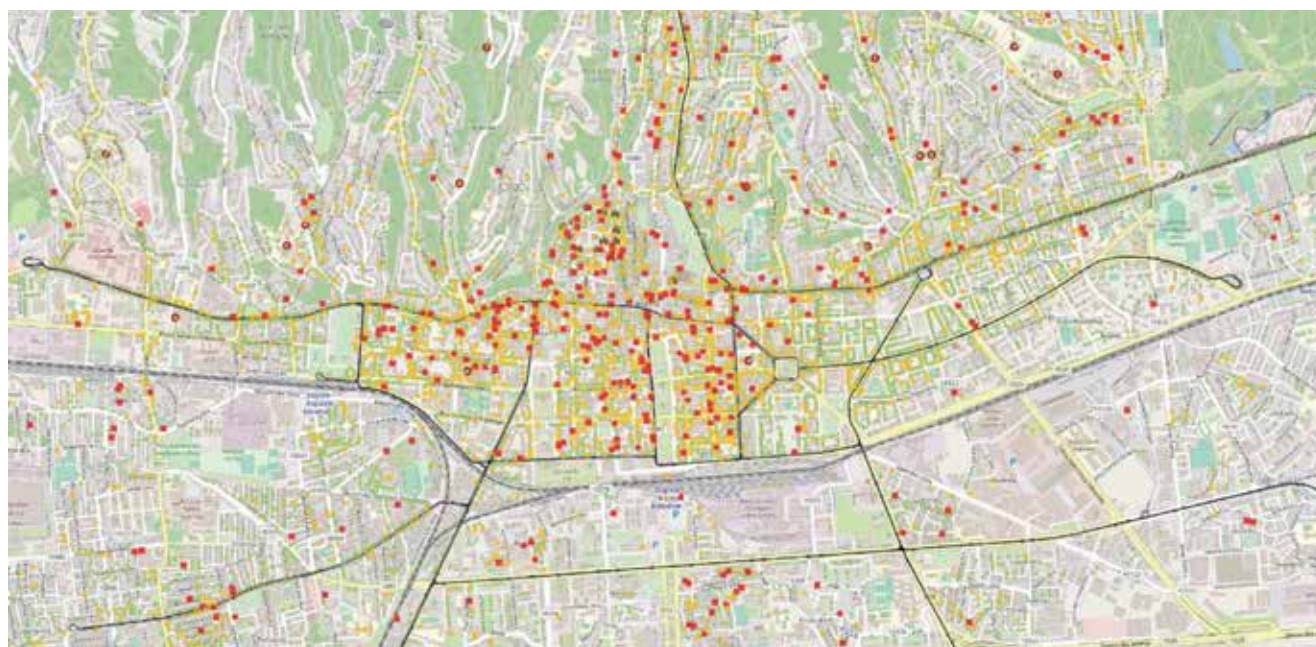
Na slici 15. uočava se kako tramvajski kolosijek u užem gradskom središtu prolazi područjem s velikim brojem trajno neuporabljivih (crveno) i privremeno neuporabljivih (žuto) građevina. Neposredno nakon potresa pokrenute su aktivnosti procjene stradanja tramvajске infrastrukture uslijed djelovanja potresa, te analize utjecaja uspostave tramvajskog prometa na potresom oštećene građevine. Od kritične infrastrukture koja je nastradala u potresu te zahtijeva detaljniju provjeru identificirani su prihvatni kontaktne mreže koji se nalaze na pročeljima zgrada u užem središtu grada te tramvajski kolosijek čije stanje izravno utječe na širenje vibracija na okolne, potresom oštećene, građevine. Neposredno nakon potresa preliminarnim uvidima uočena su oštećenja na građevinama izazvana izravno potresnim djelovanjem (zgrade, postrojenja), te posredno, uslijed pada materijala s oštećenih građevina na tračničku infrastrukturu (kontaktne mreže i tramvajski kolosijek).

Slika 15. Mreža tramvajskog kolosijeka te oštećenost zgrada uslijed potresa na temelju inicijalnog pregleda

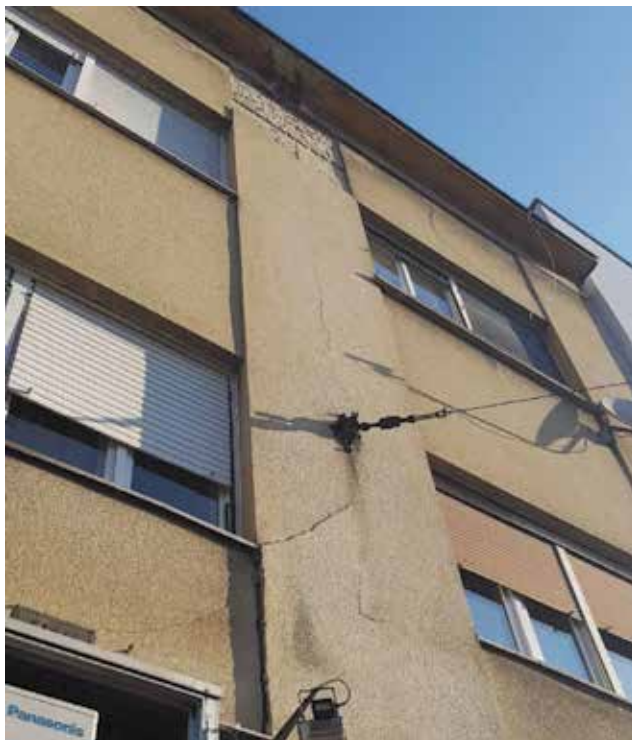
- Uzorci uslijed gubitka mehaničke otpornosti i stabilnosti zida izazvane potresnim djelovanjem. To su mjesta na fasadama koja su napukla, gdje je došlo do značajnijih oštećenja zida i postoji opasnost od čupanja klinova ili rozeta.

Vizualnim pregledom ustanovljena su potencijalno nesigurna mjesta prihvaća kontaktne mreže (slika 17.) te su navedeni podaci evidentirani u GIS bazi.

Slika 17. Primjer potencijalno nesigurnog mjesta

Provjerom svih prihvaćanja kontaktne mreže sidrenih na pročelja građevina, izdane su preporuke za sanaciju pojedinih prihvaćanja kako bi se osigurala njihova stabilnost te nesmetano i sigurno odvijanje tramvajskog prometa.

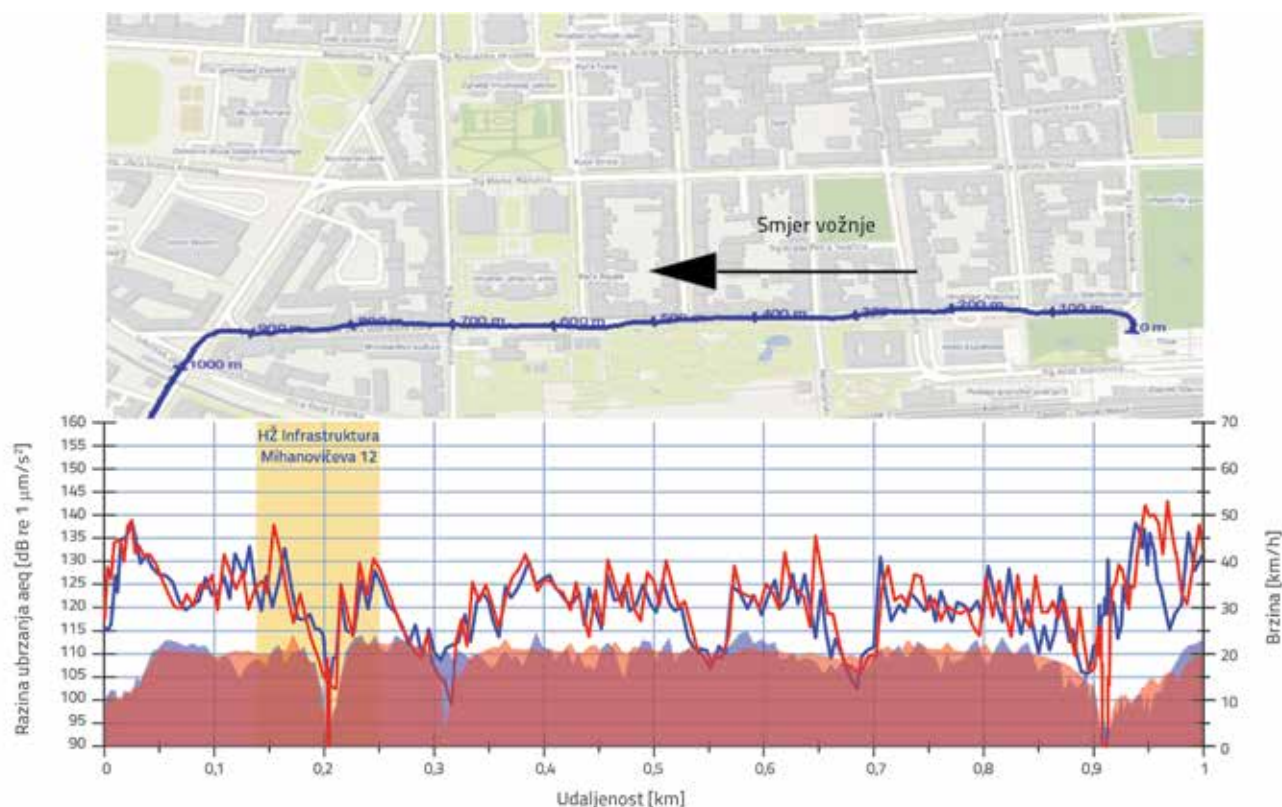
Slika 22. Vibracije prilikom prolaska vozila dionicom Glavni kolodvor – Mihanovićevo – Vodnikova – Savska cesta (2018. godina plavo, 2020. godina crveno), s naznačenim prolaskom ispred zgrade HŽ Infrastrukture

Na temelju analize vibracija na tramvajskom vozilu koje prometuje ujednačenom brzinom od 20 km/h mogu se uočiti mjesta povišene razine vibracija uspoređujući sa stanjem vibracija iz 2018. godine, to jest mogu se uočiti moguća nova oštećenja, odnosno oštećenja nastala uslijed potresa.

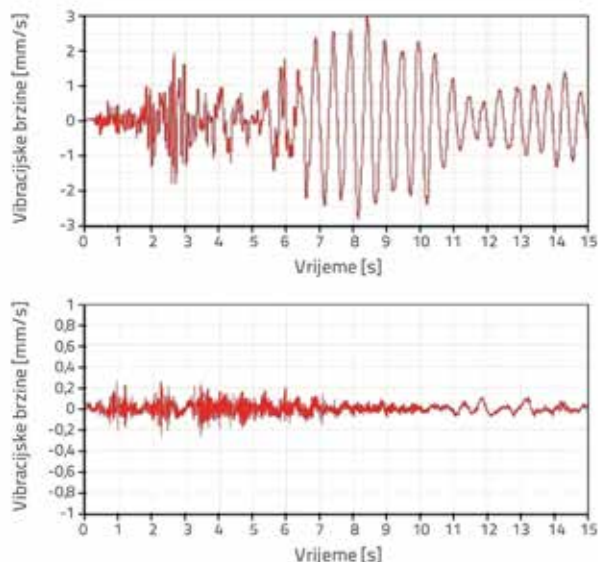
na znatno veći utjecaj naknadnih potresa na građevinu od onih pri prolasku tramvajskih vozila, naročito zbog frekvencijskog sadržaja potresne pobude. Naime, pri djelovanju naknadnih potresa, pobuda konstrukcije najizraženija je u niskofrekvencijskom području (0,5 do 20 Hz) pa takve akceleracije uspijevaju izazvati reakcija konstrukcije koja nakon inicijalne potresne pobude pokazuje karakterističan odziv na vlastitim frekvencijama od 2 do 4 Hz. Tijekom mjerenja vibracija uslijed prolaska tramvaja, desio se potres jačine 3 stupnja po Richteru te se u radu daje usporedba vibracijskih brzina djelovanja potresa i prolaska tramvaja. Vibracijske brzine prilikom djelovanja potresa 3 stupnja po Richteru dosežu vrijednosti od 3 mm/s. Pobuda pri prolasku tramvaja pak izaziva akceleracije znatno viših frekvencija, u rasponu od 20 do 50 Hz te znatno manje vibracijske brzine (do 0,2 mm/s), slika 27. Time se preliminarno može uočiti znatno manji utjecaj prolaska tramvajskih vozila na promatranu građevinu u odnosu na naknadna podrhtavanja tla izazvana potresima. Za detaljnije zaključke potrebna je pobliža analiza svih tipova tramvajskih vozila, različitih zabilježenih potresa te praćenje dugotrajnog učinka ponavljajuće pobude tramvajskih vozila.

Slika 27. Usporedba vibracijskih brzina uslijed potresa 3,0 stupnja po Richteru (gore) i pri prolasku tramvajskog vozila TMK2200 (dolje) na lokaciji MM3, smjer Y (poprečno na os kolosijeka)
