# Sanacija klizišta na željezničkoj pruzi između kolodvora Karlovac i Mrzlo Polje

*Source / Izvornik:* **Građevinar, 2014, 66, 1015 - 1025**

Stručni rad

## Remediation of landslides on railway line between Karlovac and Mrzlo Polje stations

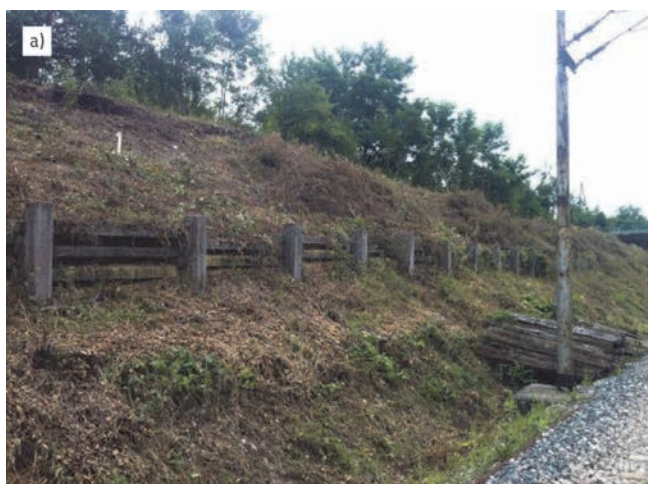
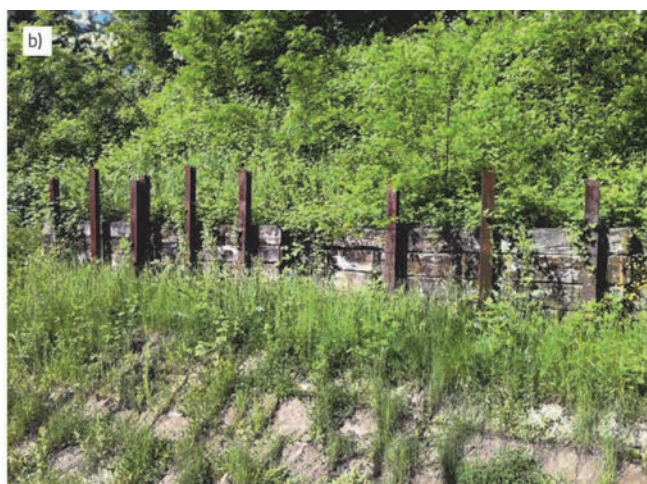
Međutim, već nedugo nakon izgradnje, na najvećem dijelu dionice su se pojavila klizanja na pokosima usjeka. Tako je već osam godina nakon izgradnje pruge, 1975. godine, na pet lokacija izvedena sanacija AB pilotima i montažnim zidovima. Na drugih pet lokacija na toj dionici, gdje su se klizanja naknadno počela pojavljivati, izvedene su privremene mjere sanacije odvoženjem temeljnog tla te izradom privremenog zaštitnog zida od tračnica i drvenih pragova. Te lokalne mjere sanacije prikazane su na slici 1.

Slika 1. Sanacija klizanja tla: a) montažnim betonskim zidom; b) zidom od zabijenih tračnica i drvenih pragova

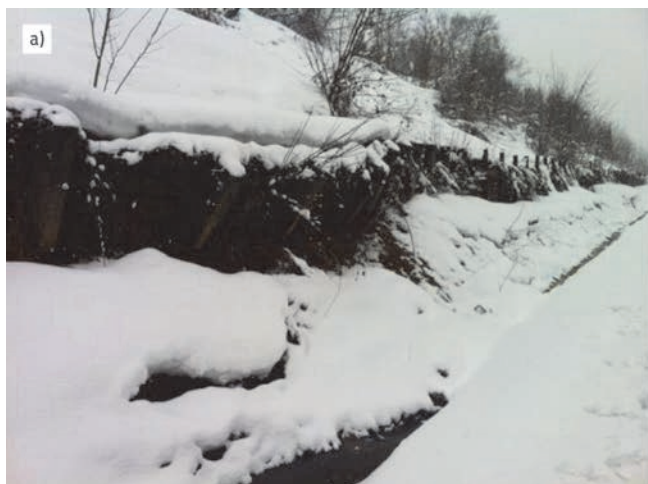
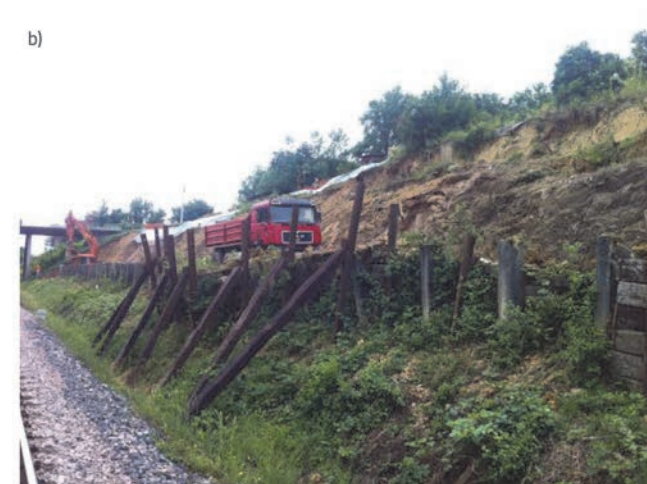
Međutim, prije izrade izvedbene projektne dokumentacije, početkom 2013. godine, klizanja su se intezivirala do te mjere da je funkcionalnost i sigurnost ove dionice i građevina na platou iznad usjeka bila ozbiljno ugrožena. Pokreti kliznog tijela su se povećali uslijed perioda znatnih oborina, kiše i snijega. Kombinacija intezivnih oborina zajedno s prihranjivanjem površinskog sloja otpadnim vodama iz okolnih stambenih zgrada, smještenih nedaleko krune pokosa, rezultirala su potrebom za hitnim rješenjem sanacije. Na slici 2.a je prikazan u potpunosti deformiran montažni betonski zid. Da bi se privremeno spriječile daljnje deformacije, improvizirane su razne mjere zaštite kao one prikazane na slici 2.b gdje je zabijeno 8 tračnica s koso postavljenim poduporama.

Slika 2. Deformacija primijenjenih mjera sanacije pokosa: a) deformiran montažni betonski zid; b) improvizirane mjere zaštite pokosa

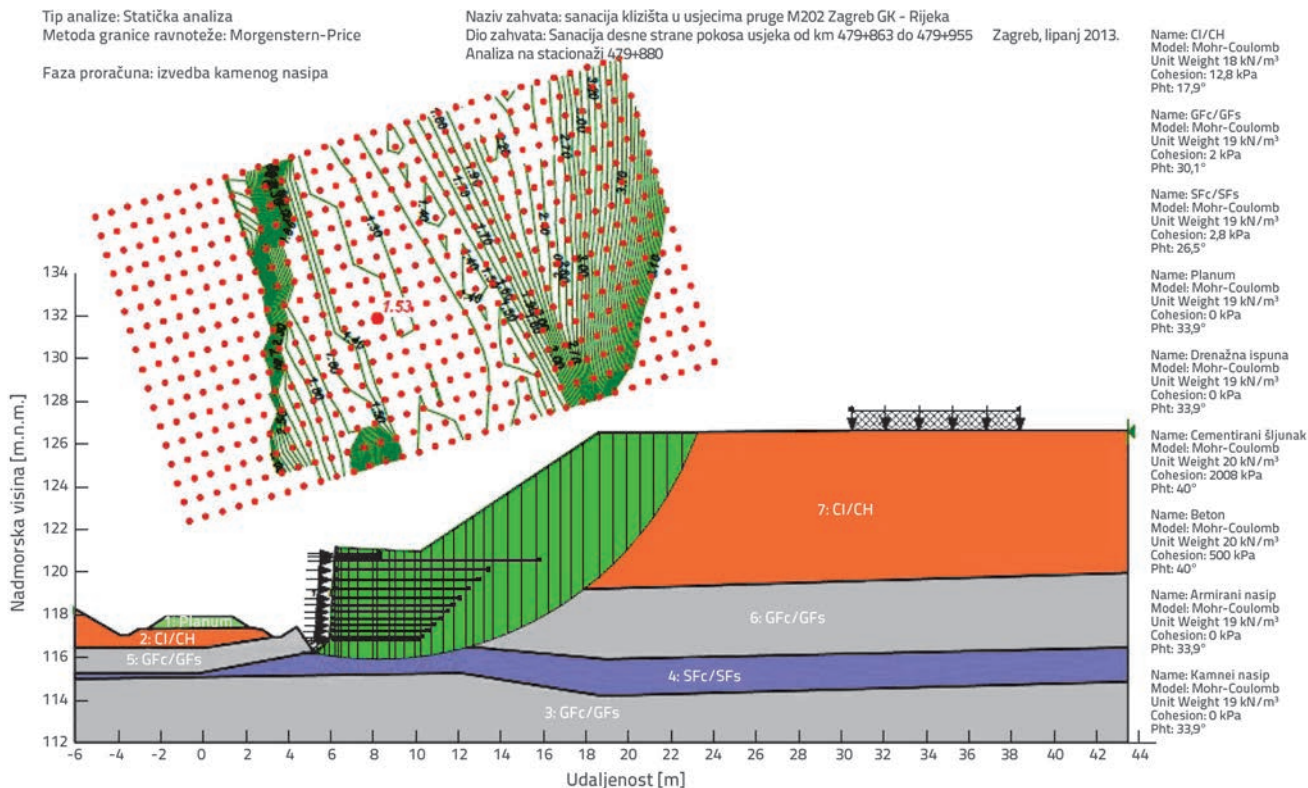
Slika 5. Rezultati analize stabilnosti nakon izvedbe armiranog tla i kamenog nasipa ( $F_s = 1.53 > F_{s,min} = 1.00$ )

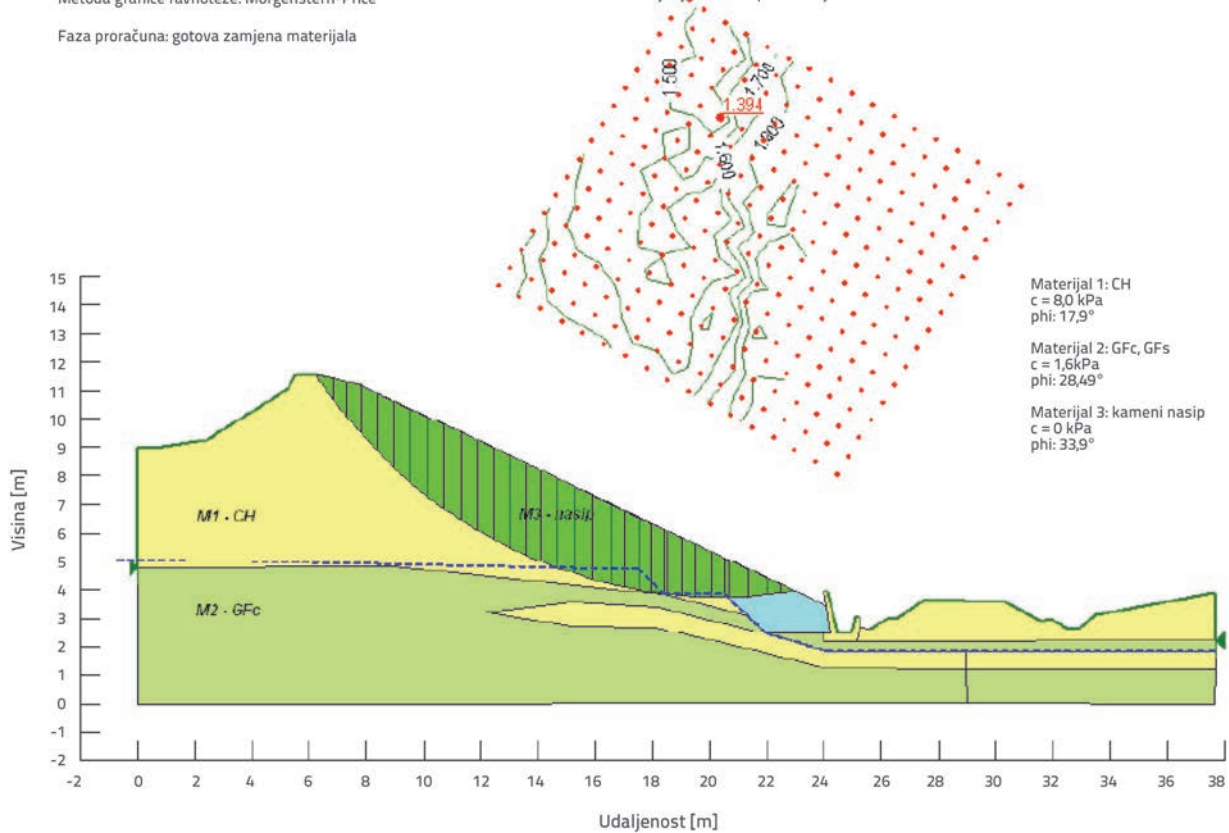
Slika 7. Rezultati analize stabilnosti nakon izvedbe kamenog nasipa ( $F_s = 1.39 > F_{s, \min} = 1.00$ )

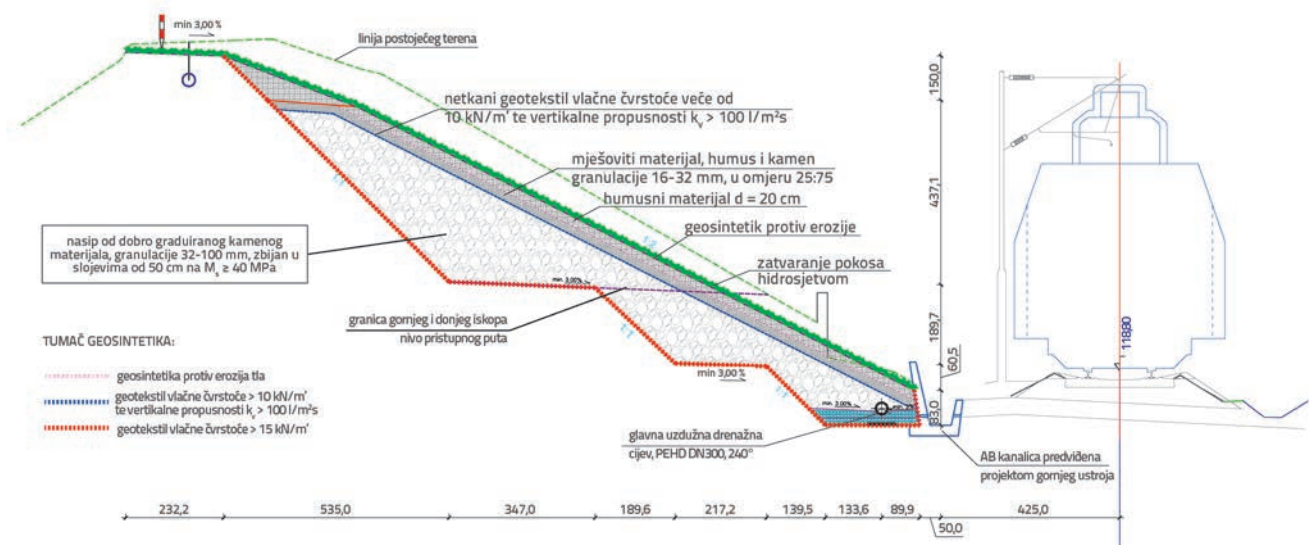
Slika 8. Karakteristični poprečni presjek sanacije na dionici D

Provedene su analize statičkog stanja za svaku pojedinu fazu izvedbe te za konačnu fazu analiza utjecaja potresa na stabilnost novoformiranog pokosa. Sve analize su zadovoljavale minimalni faktor sigurnosti od 1.0, a na slici 7. je prikazan jedan od rezultata proračuna (nakon izvedbe kamenog nasipa u gornjem dijelu zamjene materijala). Na slici 8. je prikazan odabrani karakteristični poprečni presjek sanacije na dionici D.

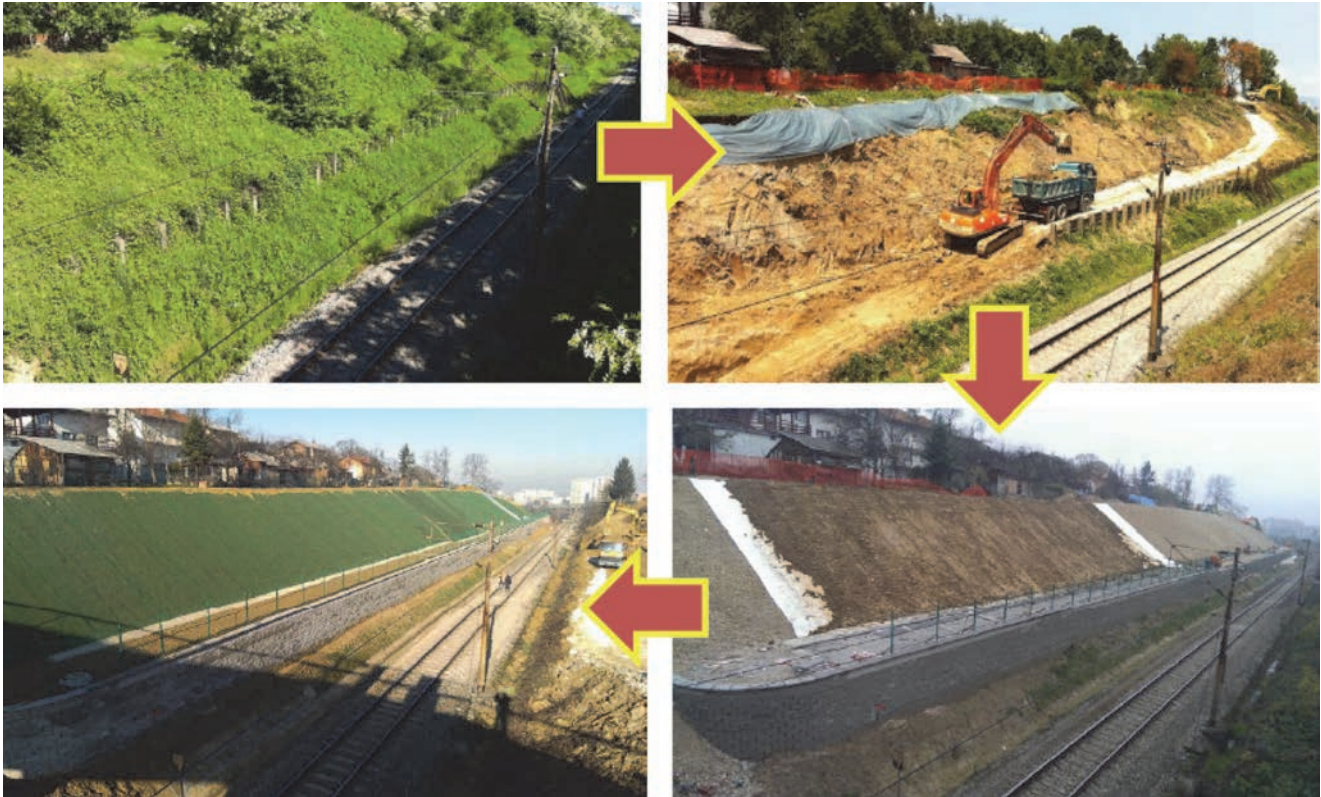
Slika 9. Izvedba sanacije klizišta na dionici A

Na obje dionice (A i C) na kojima se izvodio zid od armiranog tla trebalo je nužno najprije izraditi privremeni pristupni put. S obzirom na to da se očekivala velika vlažnost temeljnog tla, na pristupni je put položen geotekstil te 30 cm kamenog materijala radi osiguranja kvalitetnog planuma za promet mehanizacije. Nakon iskopa za armirani zid, provedeno je zbijanje temeljnog tla radi postizanja povoljnijih fizikalno-mehaničkih karakteristika, te se na

takvo zbijeno tlo postavio netkani geotekstil vlačne čvrstoće od 15 kN/m'. Geotekstil u svojoj ravnini ima drenažnu funkciju, tj. provodi procjednu vodu do perforirane cijevi u dnu zida od armiranog tla. Slijedila je izrada temeljne stope od kamenog materijala i cementa, te drenažnog rova u koji se ugradila perforirana cijev PEHD DN400, 120°. Nakon toga je slijedila izvedba armiranog zida, odnosno polaganje geomreža, nasipanje kamenog materijala u visini od 30 cm uz zbijanje na krutost od 40 MPa. Armirani zid se sastoji od modularnih betonskih blokova (koji nemaju nosivu funkciju), polimernih konektora i geomreža. Na očišćene blokove je položena geomreža preko utora u bloku, a svaki kraj geomreže je spojen s konektorom čime se osigurala veza između geomreža i modularnih betonskih blokova. Na vrhu zida (zadnja dva modularna bloka) ugrađene su geomreže duljine 2 m kako bi se osigurala stabilnost krune zida. Na vrh zadnjeg modularnog bloka izvedena je betonska kapa, te je ankerom fiksirana za modularne blokove. Korištene geomreže su od proizvođača Tema Xgrid 60/30 kN/m'. Zahvat je obavljen u kampadama širine 20 m.

Na vrhu zida izrađen je površinski dren, čija se stabilnost osigurala obodnim kanalom s poprečnim gredama. Posebno se pazilo na ugradnju revizijskih okana koja se nalaze unutar tijela armiranog zida, kao i na polaganje geomreža oko revizijskih okana. Nakon izgradnje zida, slijedila je izvedba kamenog nasipa, i to u slojevima od 50 cm, uz zbijanje na krutost od 40 MPa, nakon čega se polagao geotekstil vlačne čvrstoće od 10 kN/m' i vertikalne propusnosti od 100 l/m<sup>2</sup>s. Zatim se ugradio mješoviti materijal od kamena i humusa, debljine 25 cm, uz zbijanje na krutost od 30 MPa, humus u debljini od 20 cm, geosintetik protiv erozije KMat, te se obavila hidrosjetva pokosa. Na vrhu pokosa je izvedena obodna odvodnja betonskim kanalicama. S obzirom na to da su se postojeći kabeli nalazili oko 1,5 m od osi kanalice, te na dubini od 90 cm, posebno se pazilo na iskop pri vrhu pokosa. Na slici 9. prikazane su pojedine faze izvedbe sanacije na dionici A.
