# Sanacija klizišta na željezničkoj pruzi između kolodvora Karlovac i Mrzlo Polje

*Source / Izvornik:* **Građevinar, 2014, 66, 1015 - 1025**

## Remediation of landslides on railway line between Karlovac and Mrzlo Polje stations

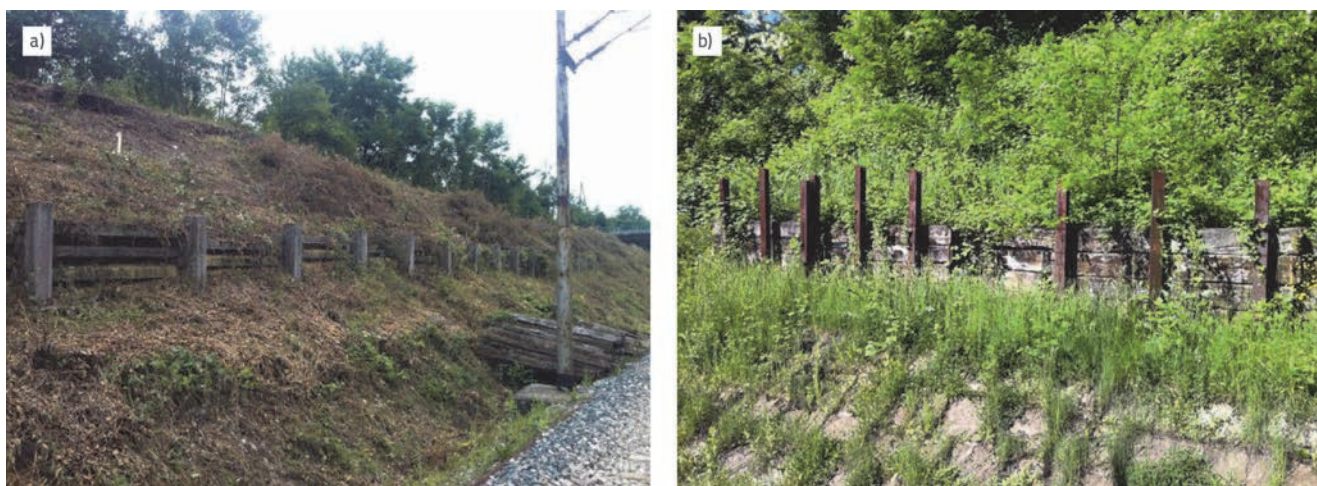
Međutim, već nedugo nakon izgradnje, na najvećem dijelu dionice su se pojavila klizanja na pokosima usjeka. Tako je već osam godina nakon izgradnje pruge, 1975. godine, na pet lokacija izvedena sanacija AB pilotima i montažnim zidovima. Na drugih pet lokacija na toj dionici, gdje su se klizanja naknadno počela pojavljivati, izvedene su privremene mjere sanacije odvoženjem temeljnog tla te izradom privremenog zaštitnog zida od tračnica i drvenih pragova. Te lokalne mjere sanacije prikazane su na slici 1.

Slika 1. Sanacija klizanja tla: a) montažnim betonskim zidom; b) zidom od zabijenih tračnica i drvenih pragova

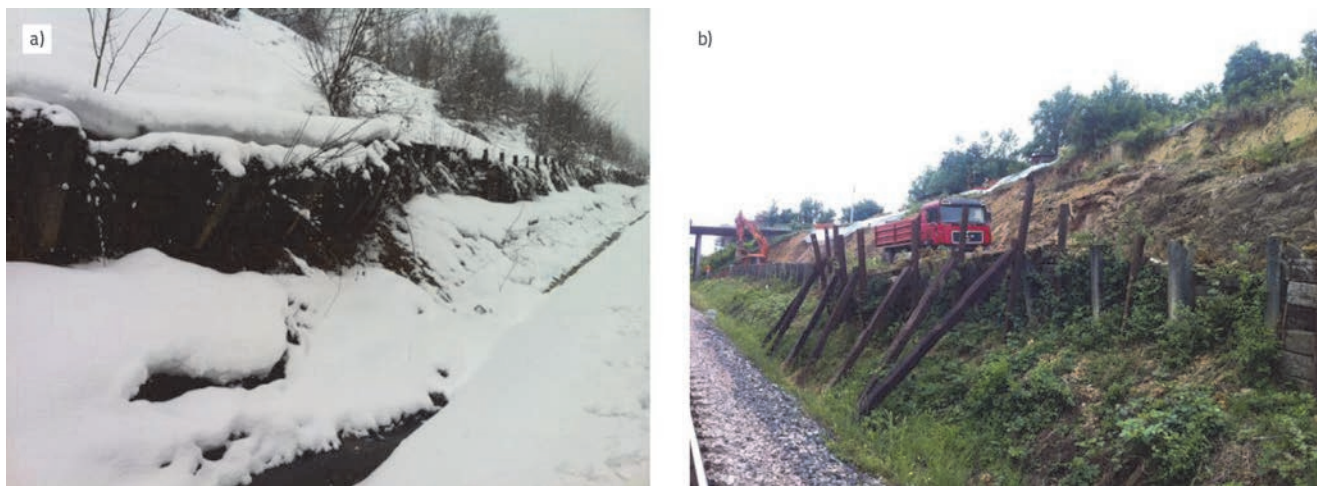
Međutim, prije izrade izvedbene projektne dokumentacije, početkom 2013. godine, klizanja su se intezivirala do te mjere da je funkcionalnost i sigurnost ove dionice i građevina na platou iznad usjeka bila ozbiljno ugrožena. Pokreti kliznog tijela su se povećali uslijed perioda znatnih oborina, kiše i snijega. Kombinacija intezivnih oborina zajedno s prihranjivanjem površinskog sloja otpadnim vodama iz okolnih stambenih zgrada, smještenih nedaleko krune pokosa, rezultirala su potrebom za hitnim rješenjem sanacije. Na slici 2.a je prikazan u potpunosti deformiran montažni betonski zid. Da bi se privremeno spriječile daljnje deformacije, improvizirane su razne mjere zaštite kao one prikazane na slici 2.b gdje je zabijeno 8 tračnica s koso postavljenim poduporama.

Slika 2. Deformacija primijenjenih mjera sanacije pokosa: a) deformiran montažni betonski zid; b) improvizirane mjere zaštite pokosa

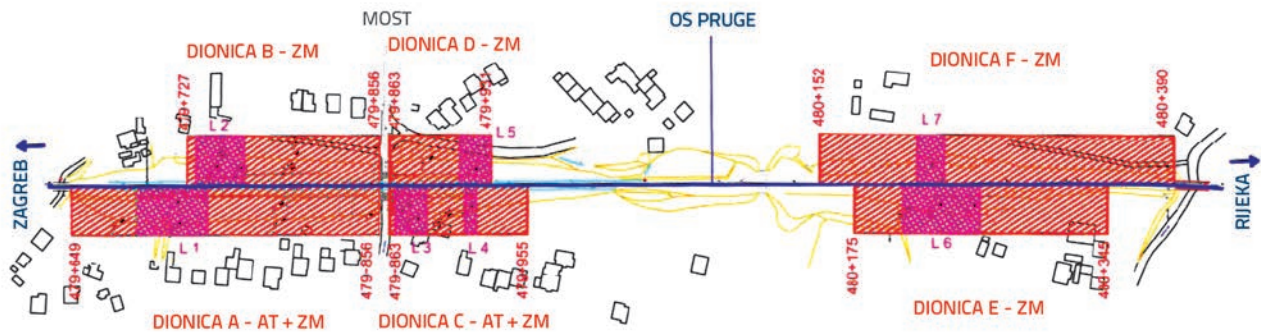
Slika 3. Situacija radova sanacije (AT – armirano tlo; ZM – zamjena materijala)

zahvati sanacije, označene kao nestabilne u idejnom projektu proširile prema dogovoru s investitorom. Na slici 3. prikazana je situacija proširenih dionica, dok je u tablici 1. dana usporedba dionica sanacije predviđenih idejnim projektom i dionica sanacije obuhvaćenih izvedbenim projektom. U trenutku izrade ovog rada, izvedena je sanacija klizišta na dionicama A, B, C i D, dok je u planu izvedba sanacije i preostale dvije dionice za koje je izrađena projektna dokumentacija.

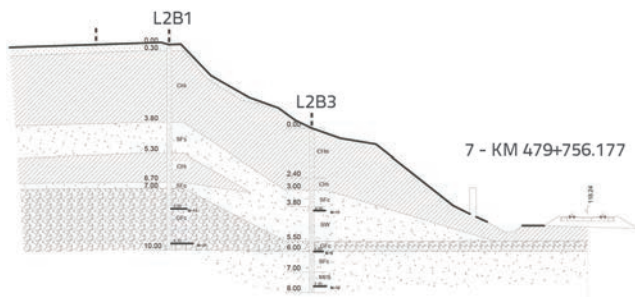
Ispod spomenutog sloja gline izmjenjuju se slojevi sitnozrnih zbijenih šljunaka s prekomjernom količinom praha ili gline, sa slojevima zbijenih pijesaka, također s prekomjernom količinom praha ili gline, a mjestimično (dionica D) se pojavljuju i tanji proslojci opisanih glina. Na slici 4. prikazan je karakteristični inženjerskogeološki profil za dionicu B.

Slika 4. Karakteristični inženjerskogeološki profil za dionicu B

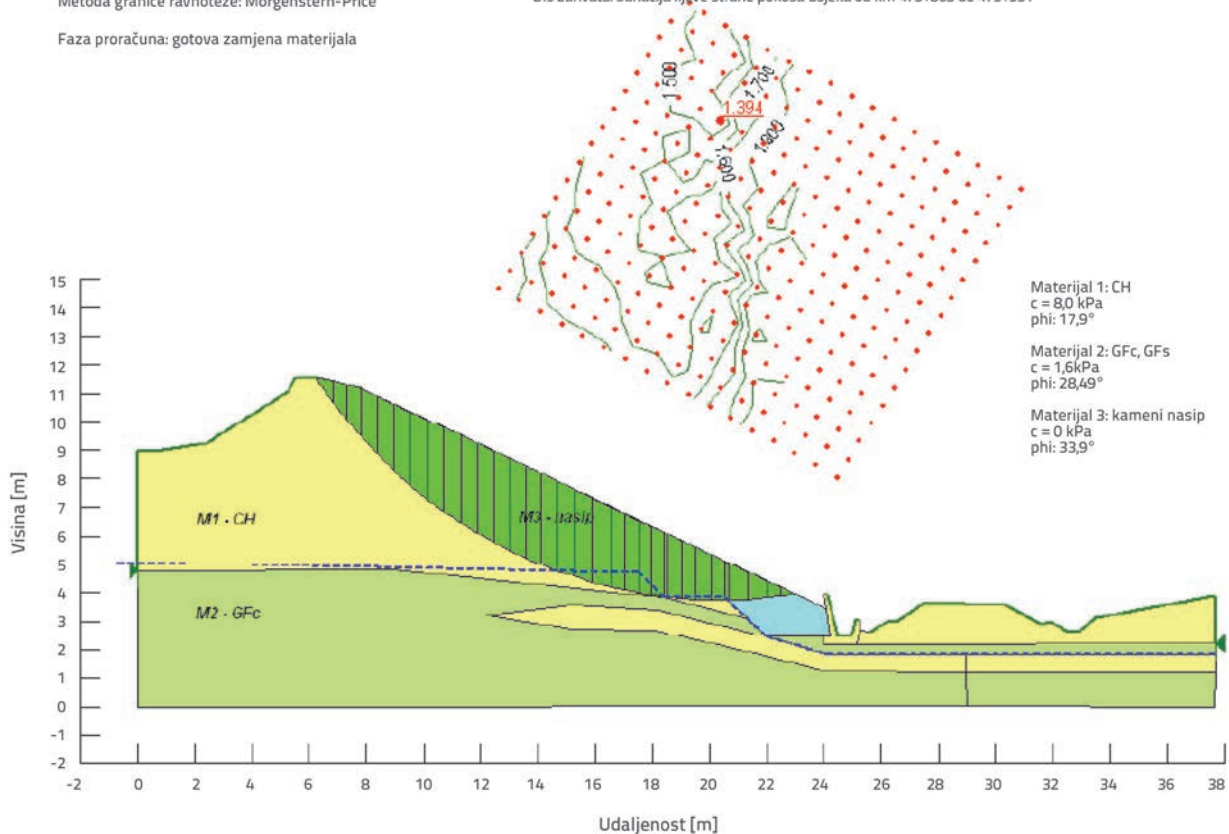
Slika 7. Rezultati analize stabilnosti nakon izvedbe kamenog nasipa ( $F_s = 1.39 > F_{s, \min} = 1.00$ )

Provedene su analize statičkog stanja za svaku pojedinu fazu izvedbe te za konačnu fazu analiza utjecaja potresa na stabilnost novoformiranog pokosa. Sve analize su zadovoljavale minimalni faktor sigurnosti od 1.0, a na slici 7. je prikazan jedan od rezultata proračuna (nakon izvedbe kamenog nasipa u gornjem dijelu zamjene materijala). Na slici 8. je prikazan odabrani karakteristični poprečni presjek sanacije na dionici D.

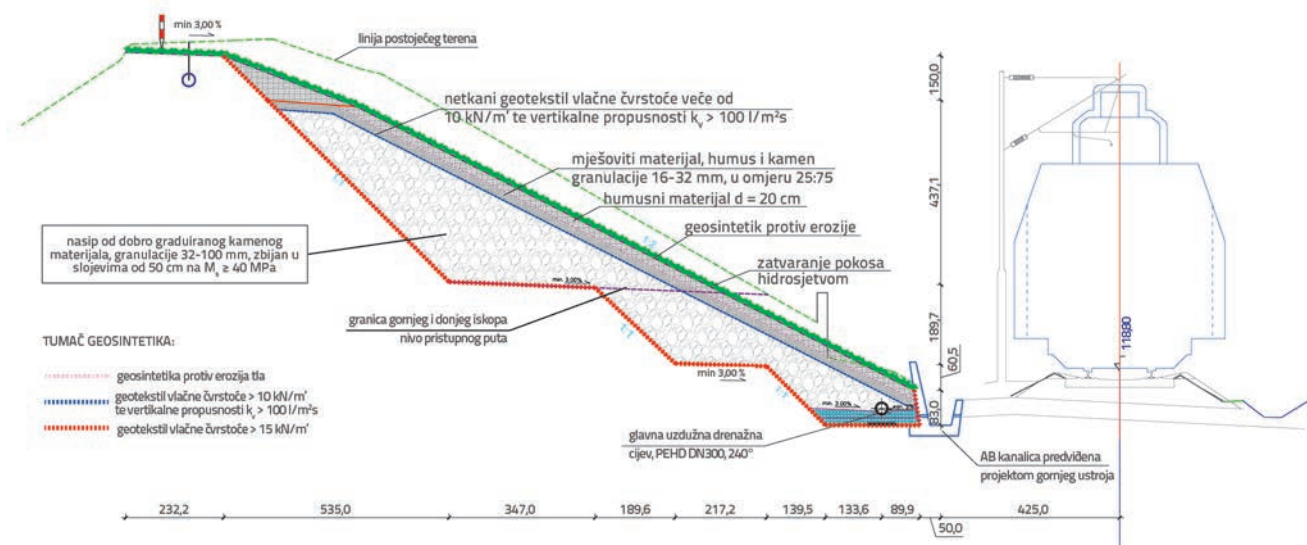
Slika 8. Karakteristični poprečni presjek sanacije na dionici D
