Stanje nadvožnjaka nad starijim dionicama hrvatskih autocesta

Radić, Jure; Kučer, Anto; Medak, Matko; Kalafatić, Ivan

Pregledni rad

Overpass condition on older Croatian motorway sections

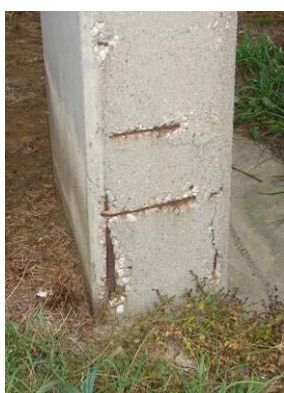
Slika 25. Odlamanje zaštitnog sloja na stupcima nadvožnjaka tipa DK

Za razliku od stupova ostalih tipova nadvožnjaka, stupovi nadvožnjaka tipa DK izvedeni su od montažnih elemenata stupaca i naglavnih greda. Ipak, karakteriziraju ih podjednaka oštećenja kao i u slučaju nadvožnjaka tipa SO (slika 25.). Oštećenja su nešto manje izražena, ponajprije zbog urednije izvedenog spoja između glavnih nosača rasponske konstrukcije upotrebom kontinuitetne ploče. Za montažne naglavne grede karakteristične su i vertikalne pukotine, razlog čijeg nastanka je premalo armature na mjestu prijenosa sile preko ležajeva na naglavnu gredu (slika 26.).

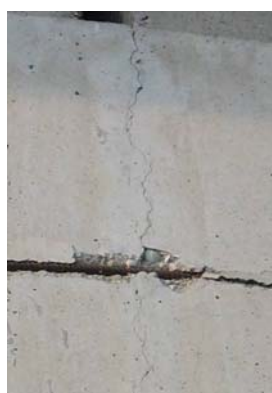
Slika 26. Karakteristična vertikalna pukotina na naglavnoj gredi nadvožnjaka tipa DK

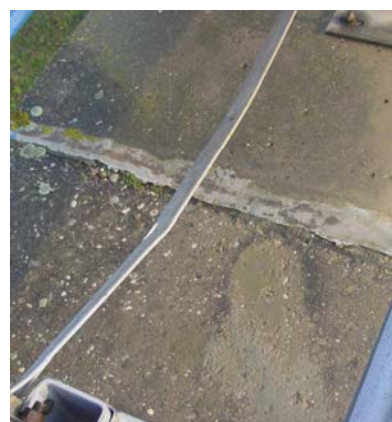
Za nadvožnjake tipova SO i DK karakteristični su montažni elementi hodnika za koje su se kritičnim pokazali radne reške između elemenata (slika 31.) te mjesta sidrenja stupića ograde ili elastičnog odbojnika (slika 32.). Masa za fugiranje na mjestima radnih reški između montažnih elemenata ili je dotrajala, ili je nije niti bilo. Stupići elastične odbojne ograde kod oba su tipa nadvožnjaka sidreni kroz elemente hodnika u rubne nosače rasponske konstrukcije. Na mjestima takvog spoja dolazi do zadržavanja vode i blata, rasta mahovine ili korova te propadanja betona. Dokaz prodora vode kroz

Slika 31. Dotrajala masa za fugiranje reški

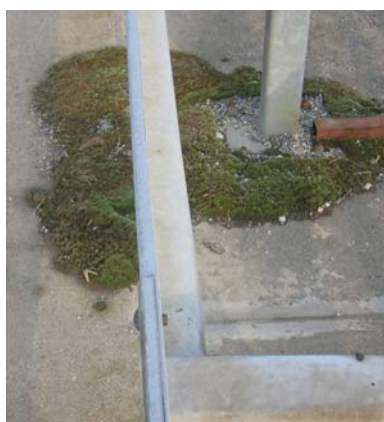
Slika 32. Oštećeno mjesto sidrenja elastičnog odbojnika

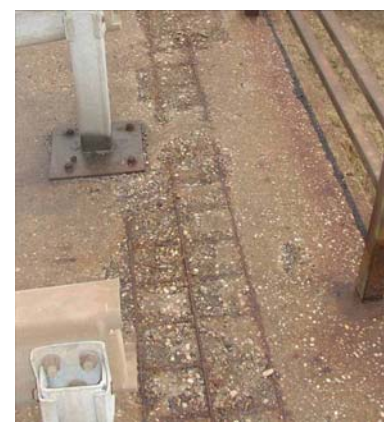
Slika 33. Otkrivena armatura hodnika
