Stanje nadvožnjaka nad starijim dionicama hrvatskih autocesta

Jure Radić, Anto Kučer, Matko Medak, Ivan Kalafatić

Pregledni rad

Overpass condition on older Croatian motorway sections

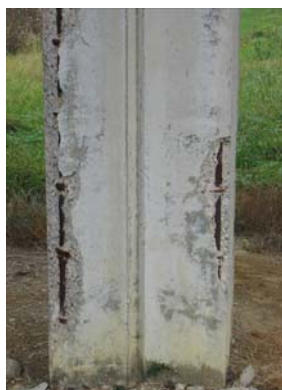
Svi pregledani stupovi nadvožnjaka tipa SO znatno su oštećeni. Prekriveni su vlažnim mrljama i mahovinom, a na pojedinim od njih došlo je do odlamanja velikih komada betona zbog korozije vertikalne armature (slika 22.). Na velikom broju naglavnih greda više i nema zaštitnog sloja betona te se vidi potpuno ogoljena armatura (slika 23.). Na bočnim plohama naglavnih greda karakteristično je otpadanje zaštite kotvi natega (slika 24.). Uzroci su ovakvim jako izraženim oštećenjima u izvedbi stupova s malim zaštitnim slojem i poziciji stupova na mjestu najintenzivnijeg prodora vode između glavnih nosača rasponske konstrukcije.

Slika 22. Odlamanje zaštitnog sloja betona na stupcima nadvožnjaka tipa SO

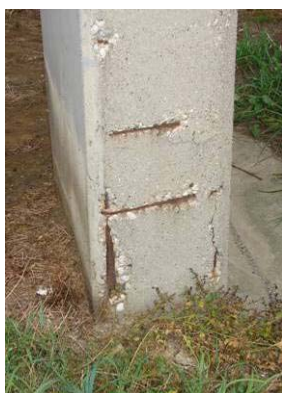
Slika 25. Odlamanje zaštitnog sloja na stupcima nadvožnjaka tipa DK

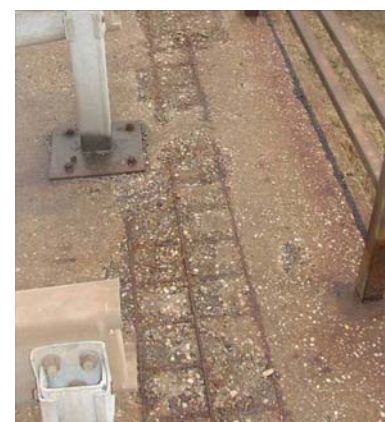
Slika 33. Otkrivena armatura hodnika
