# Posebna oštećenja tračnica na skretnicama

*Source / Izvornik:* **Građevinar, 2002, 54, 465 - 471**

Opisana su posebna oštećenja na voznoj površini tračnica, uočena na skretnicama ugrađenim na mreži Hrvatskih željeznica. Detaljnije je prikazan prolaz osovinskog sklopa na dijelu prevodničkog uređaja te na dijelovima skretnice gdje tračnice nisu pričvršćene na podlogu. Izneseni su mogući uzroci nastanka posebnih oštećenja te utjecaj tih oštećenja na sigurnost prometa. Načelno je predložen i mogući postupak praćenja i ispitivanja kojim bi se moglo doći do sigurnijih zaključaka.

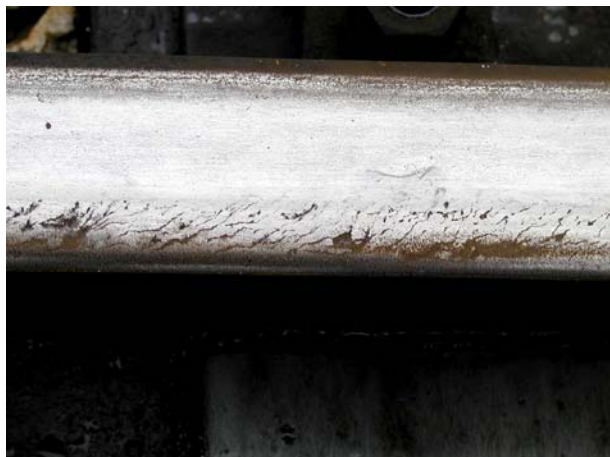
Slika 1. Oštećenja na voznoj površini tračnice

U novije su se vrijeme otprilike od 1990. god. u stručnoj literaturi počeli učestalije pojavljivati napisi koji su vezani uz pojavu posebnog oštećenja na voznoj površini tračnica. Oštećenja se manifestiraju kao "naprsline" koje se nalaze na unutarnjoj polovici vozne površine glave tračnice, a usmjerena su pod približno 45° prema sredini kolosijeka – gledano u smjeru vožnje po kolosijeku. Oštećenja su prikazana na slici 1.

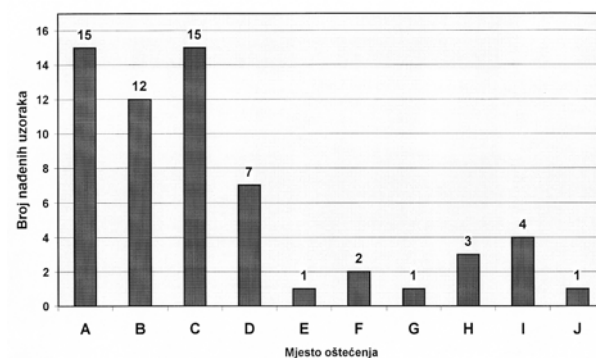
Slika 3. Mjesta na kojima su uočena oštećenja

Interesantno je vidjeti na kojem se mjestu na skretnici pojavljuju oštećenja. Na slici 3. prikazana je učestalost pojave na pojedinim konstrukcijskim dijelovima skretnice.

Može se uočiti da pojavnost oštećenja nije ravnomjerna na svim tračnicama u skretnici. Od evidentiranih mjesta 92% oštećenja pojavljuje se na tračnicama u prevodničkom uređaju. Na ostalim tračnicama u skretnici (međutračnice i srčište) pojava je prisutna sa svega 8%. Samo na prevodnice u odnosu prema ukupnom broju evidentiranih oštećenja otpada 82%. U odnosu prema oštećenjima koja su prisutna na prevodničkom uređaju na prevodnice otpada 89%, dok na oštećenja glavnih naležnih tračnica otpada svega 11%.

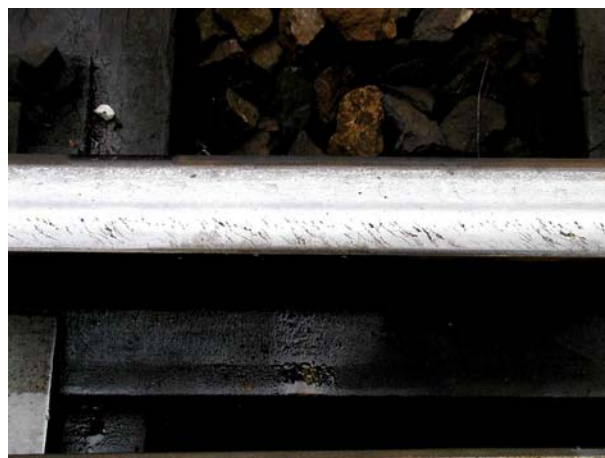
Slika 5. Posebno oštećenje na voznoj površini tračnice

Iz svega već do sada navedenog možemo zaključiti da je na pregledanim skretnicama, prema našem mišljenju, prisutna kombinacija više utjecaja, te da sve slučajeve nije moguće svrstati u istu grupu oštećenja. To se može uočiti i na slici 5., gdje se vidi da se radi o nešto drugačijem oštećenju od onoga prikazanog na slici 1.

Prema dosadašnjim spoznajama bilo bi neophodno pratiti nastala oštećenja sukladno preporukama UIC Code 712 R [5]. To smatramo nužnim to više, što je po svemu sudeći prisutno više vrsti oštećenja s različitim ponašanjem u uporabi (Napomena: neka oštećenja imaju tendenciju prodiranja u dubinu te dovode do loma tračnice [5] greške prikazane pod brojem 2223 – fig. 4). Vrlo neugodne i neželjene posljedice mogu nastati ako se to

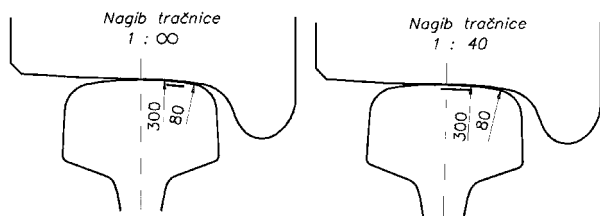
Slika 6. Nalijeganje kotač-tračnica ovisno o nagibu tračnice

Na slici 6. možemo uočiti da se polumjer vozne površine glave tračnice (čak i kod nove tračnice i novog vijenca kotača) mijenja na mjestu nalijeganja u slučaju promjene nagiba tračnice. Sukladno tome mijenjaju se i kontaktne naprezanja. Najveće tlačno naprezanje u središtu dodirne površine izračunano je prema Hertzovim formulama [1], gdje je pretpostavljeno da dodirna površina ima oblik elipse s poluosima  $a$  i  $b$ .

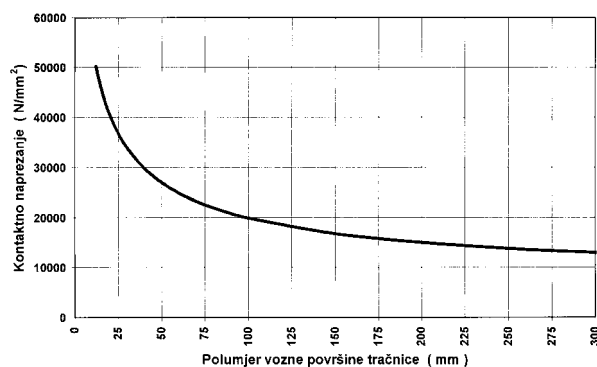
Slika 7. Ovisnost kontaktnog naprezanja o polumjeru vozne površine tračnice

Ovisnost najvećega tlačnog naprezanja i polumjera vozne površine tračnice prikazana je na slici 7.

Kontaktne su naprezanja ako se događaju na voznoj površini tračnice gdje je  $\rho_2 = 80$  mm, 1,7 puta veća, a za površinu tračnice s polumjerom  $\rho_2 = 13$  mm su 3,73 puta

veća od onih koja se pojavljuju kod dodira ako je  $\rho_2 = 300$  mm.

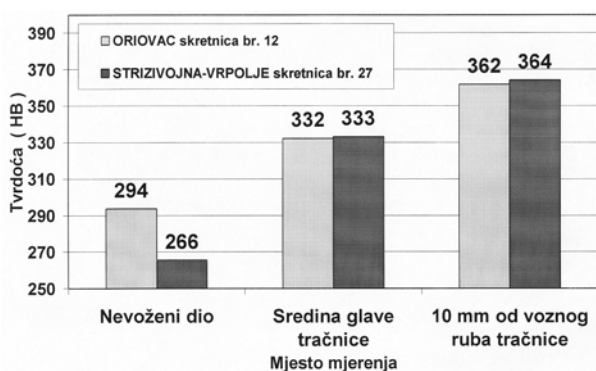
Slika 13. Tvrdoća vozne površine tračnice

Na svakome mjernom mjestu očitano je 5-7 otisaka, kako bi se eventualna moguća greška očitavanja i mjerenja svela na što manju mjeru. Dobiveni su rezultati statistički obrađeni, a rezultati su prikazani na slici 13.

zbog pojave "hladnog kovanja" pri prolazu kotača dolazi do otvrdnjavanja vozne površine u granicama od 30 – 60 HB (ovisno o prijednom bruto prometu, osovinskom opterećenju, kakvoći čelika tračnice itd.). Iz slike 13. vidljivo je, da su te vrijednosti i realne ako promatramo povećanje tvrdoće na sredini vozne površine glave (na mjestima gdje nisu uočene promatrane greške). U slučaju kada se razmatra tvrdoća na voznoj površini tračnice na udaljenosti 10 mm od voznog ruba, povećanje tvrdoće jest i do 98 HB (Strizivojna-Vrpolje, skretnica br. 27). Do takvog povećanja tvrdoće, prema našim dosadašnjim spoznajama, može doći isključivo ako je prisutna i "termička" obrada materijala. U konkretno razmatranoj situaciji do toga može doći isključivo kada dolazi do "proklizavanja" u točki "A" dodira kotač-tračnica, što je zasigurno i prisutno u ovom slučaju.
