Analiza klizišta Husino u Tuzli i mogućnost sanacije

Ibrahim Jašarević, Željko Lebo

Autori: Prof. dr. sc. **Ibrahim Jašarević**, dipl. ing. građ.; **Željko Lebo**, dipl. ing. građ., Sveučilište u Zagrebu
Građevinski fakultet, Zagreb, Kačićeva 26

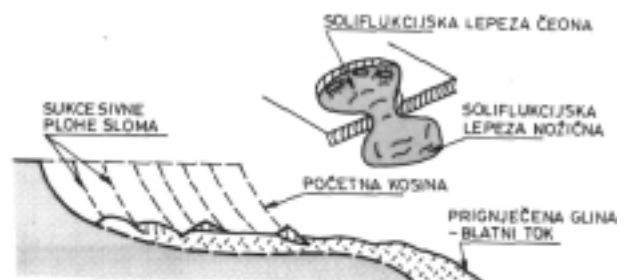
Mehanizam događanja, prikazanog na analiziranom klizištu-blatnom toku, najbolje bi se mogao bez dodatnih objašnjenja opisati slikom 7. na osnovi publiciranog rada [3]. Osim redosljeda događanja u uzdužnom profilu klizišta također odgovara i površinski oblik klizišta (na slici 7.- čeona i nožična soliflukcijska lepeza) s tim da je suženje između čeone i nožične soliflukcijske lepeze na klizištu "Husino" daleko veće dužine (slika 1.).

Slika 7 Retrogresivno klizište u mekim glinama [3]

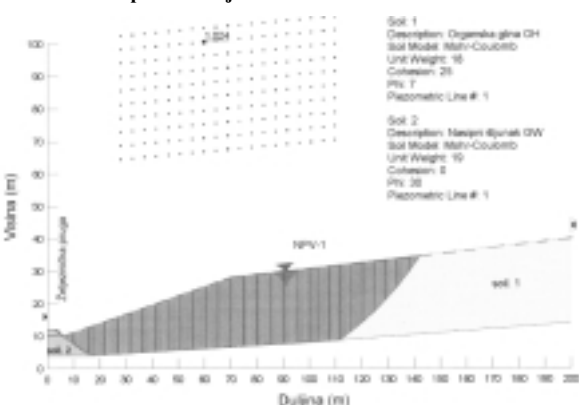
Slika 11. Analize stabilnosti blatnog toka za profil A-A' s razinom podzemne vode do površine terena (NPV-1) za rezidualne vrijednosti parametara otpornosti pri smicanju

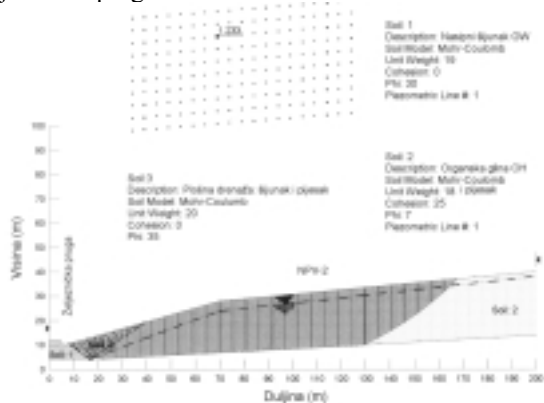
Slika 12. Analize stabilnosti blatnog toka za profil A-A' sa sniženom razinom podzemne vode (NPV-2) i plošnom drenažom u nožici klizišta

Provedene (prethodne) analize stabilnosti za sanirano stanje (obaranje razine podzemne vode za približno 2 do 4 metra, od NPV-1 na NPV-2 daju zadovoljavajuće rezultate ($F_s=1,233$) (slika 12.).

Sanacijski zahvati bi se sastojali u zahvaćanju površinskih i procjernih voda u sklopu izrade gabionskih zidova na suženom dijelu blatnog toka i u blizini novo-rekonstruirane prometnice (slika 1.) te izradi drenažnog zasipa-plošnog drena u blizini nožice klizišta i nasipa željezničke pruge.

Također u sklopu sanacijskih zahvata predviđeno je kontrolirano zahvaćanje površinskih voda počev od čela klizišta pa po rubovima blatnog toka (koji su već prirodno nastali) sve do novih propusta koje treba izgraditi u nasipu postojeće željezničke pruge. Prikupljene vode treba kontrolirano odvesti do reguliranog korita rijeke Jale, sjeveroistočno od TE "Tuzla". Naravno da se za planiranje izvođenja bilo kakvih radova na sanaciji klizišta moraju birati sušna razdoblja u godini.

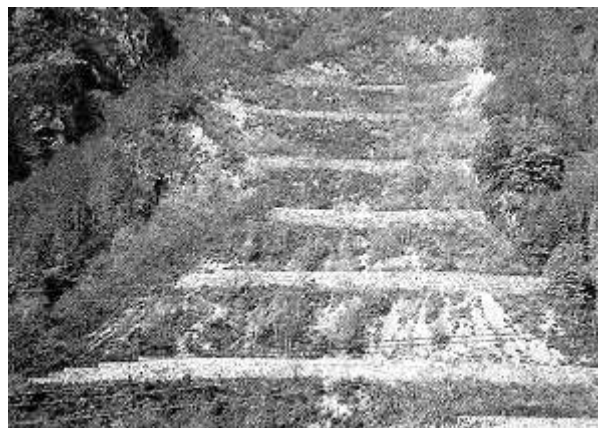
Primjer jednog od saniranih klizišta primjenom gabionskih konstrukcija sa zahvatom površinskih i procjernih voda prikazan je na slici 13.

Slika 13. Sanirano klizište primjenom gabionskih konstrukcija
