# Analiza klizišta Husino u Tuzli i mogućnost sanacije

Jašarević, Ibrahim; Lebo, Željko

Source / Izvornik: **Građevinar, 2000, 52, 17 - 23**

Opisuje senastanak, sadašnje stanje i mogućnost sanacije velikog klizišta Husino u Tuzli koje količnom i površinom pokrenutog materijala pripada skupini najvećih evropskih klizišta. Istaknuto je da granična stabilnost klizišta izravno ugrožava infrastrukturne objekte (cestu i željeznicu) te veliki energetski kompleks termoelektrane "Tuzla". Provedena su laboratorijska geotehnička ispitivanja i na temelju analize rezultata dan je prijedlog moguće sanacije uz dokaze stabilnosti.

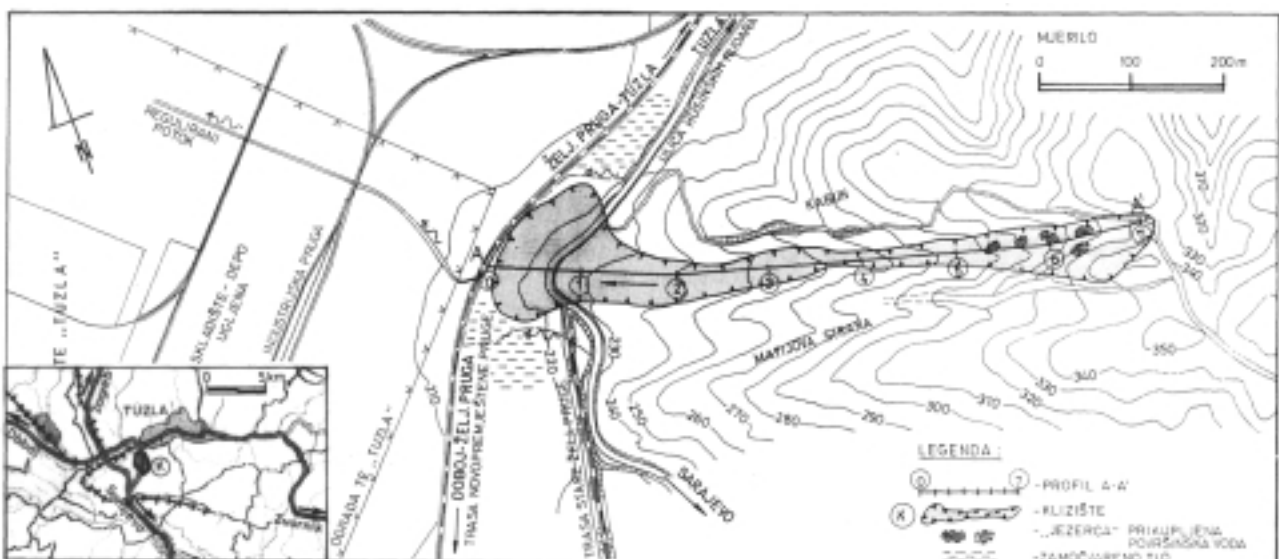
Klizanjem je zahvaćena dugačka i uska udolina između dva uska i oštro izdignuta hrpta (slika 1.).

Nizbriješno, prema željezničkoj pruzi i najvećoj termoelektrani u Republici Bosni i Hercegovini (TE "Tuzla"), klizište-blatni tok i dalje se proširuje u nožičnu soliflukcijsku lepezu širine do 200 m (slike 1. i 3.).

Slika 1. Stanje na području za hvaćenom klizanjem sa skicom položaja grada Tuzle na zemljovidu

Blatni se tok kreće u prije stvorenom obliku do mjesta najvećega suženja (slika 1.). To je područje između 300-tog i 500-tog metra gledajući od nožice prema vrhu klizišta. Također na tom dijelu vrlo je teško napraviti detaljniji pregled ili eventualno uzorkovanje s većih dubina jer je područje vrlo nepristupačno, gotovo neprohodno za ljude a pogotovo za mehanizaciju.

Sanacijski zahvati bi se sastojali u zahvaćanju površinskih i procjernih voda u sklopu izrade gabionskih zidova na suženom dijelu blatnog toka i u blizini novo-rekonstruirane prometnice (slika 1.) te izradi drenažnog zasipa-plošnog drena u blizini nožice klizišta i nasipa željezničke pruge.

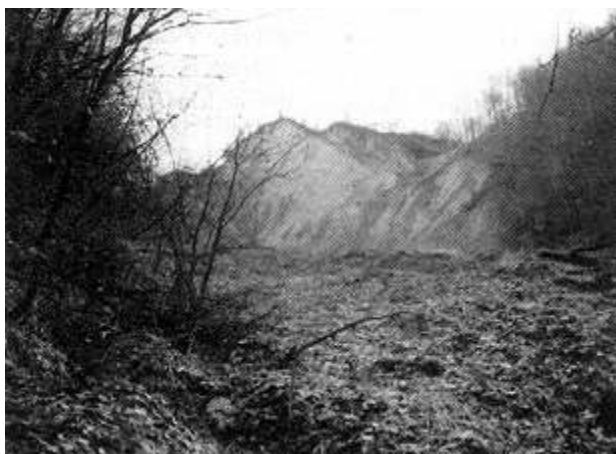
U gornje dvije trećine klizište se kreće kao potpuno blatni tok širine 15-30 m, koji se sve više prihranjuje pijescima i glinovito pjeskovitim materijalom sa subvertikalnih relativno visokih odsječaka na čelu klizišta (slika 2.).

U području čela širina klizišta iznosi oko 50-60 m s vrlo strmim (subvertikalnim) čeonim plohama visine oko 20 m (slika 2.), lepezastog je oblika i postupno se sužuje prema središnjem dijelu. U središnjem dijelu klizište se sužuje na širinu od svega 15-20 m, te se ubrzo proširuje na širinu otprilike 30 m da bi se na izlazu iz udoline između dva hrpta (uzvišenja) naglo proširilo otprilike na 100 m, gdje se trenutno nalazi Ulica husinskih rudara.

Slika 2. Područje generiranja klizišta te čelo klizišta s početkom blatnog toka (čeona lepeza prihranjivanja blatnog toka)

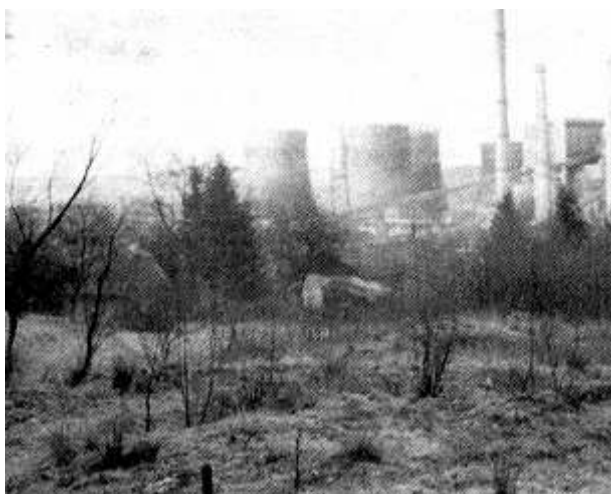
Slika 3. Pogled na sjevero-zapadni rub klizišta gdje se u pozadini vide objekti TE "Tuzla"

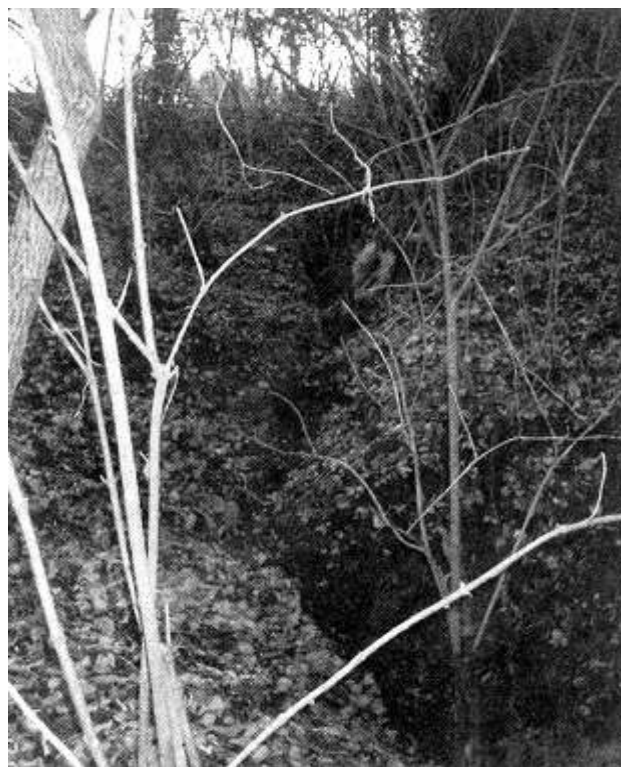
Slika 5. Duboka inicijalna vlačna pukotina oko područja čeone lepeze

S obzirom na stvoreni blatni tok, njegovo prihranjivanje, te velike količine površinskih voda koje teku nekontrolirano i uzevši u obzir duboke inicijalne vlačne pukotine (slika 5.) kroz koje se infiltriraju relativno velike količine voda, nastavlja se sve brže kretanje blatnog toka uz sve veću masu.

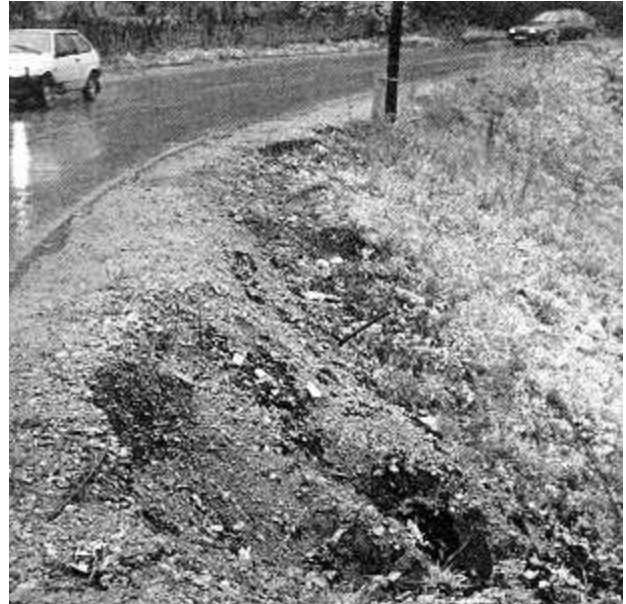
godine je privremeno sanirana, ali bez nužnih zahvata na dreniranju i kontroliranoj odvodnji površinskih voda s okolnog terena i kolničke konstrukcije. (slika 6.), što još više pogoršava stanje stabilnosti klizišta u donjemu dijelu soliflukcijske lepeze.

Slika 6. Pogled na privremeno saniranu cestu preko klizišta na kojoj su vidljive pojave erozije uslijed nekontroliranih zahvata voda s kolničke konstrukcije

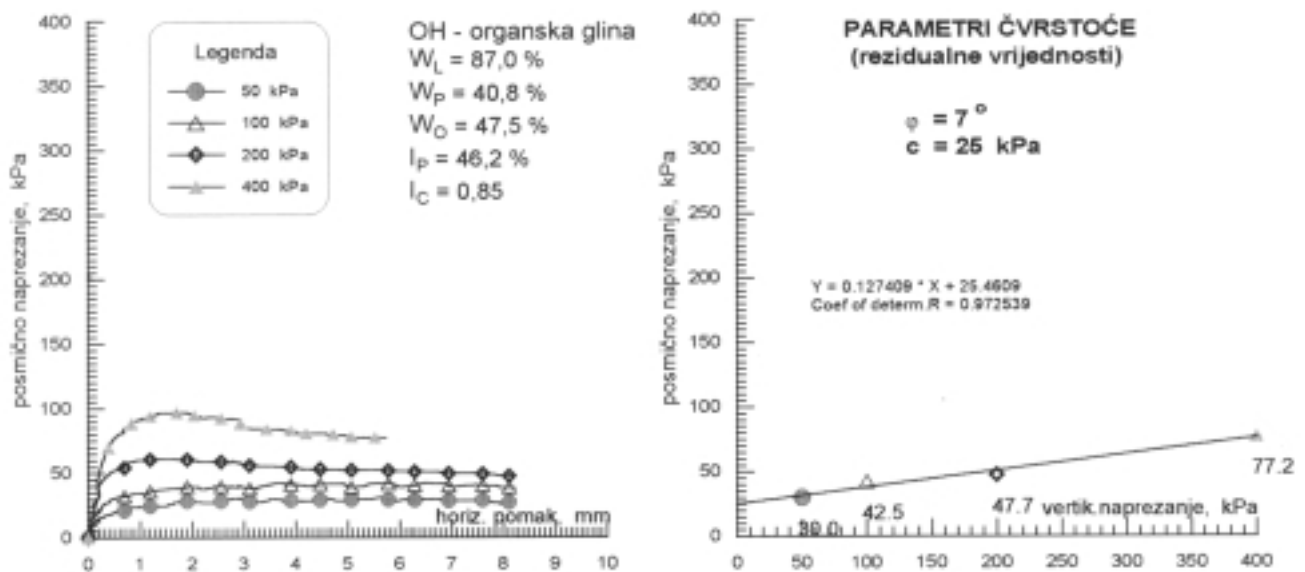
Na slici 8. prikazani su rezultati izravnog posmika za organsku glinu (OH), kao i identifikacijski pokazatelj za taj materijal ( $I_p = 46\%$ ,  $I_c = 0,85$ ).

Slika 8. Rezultati izravnog posmika: vršne i rezidualne vrijednosti (parametri) za sivocrnu organsku glinu (OH)

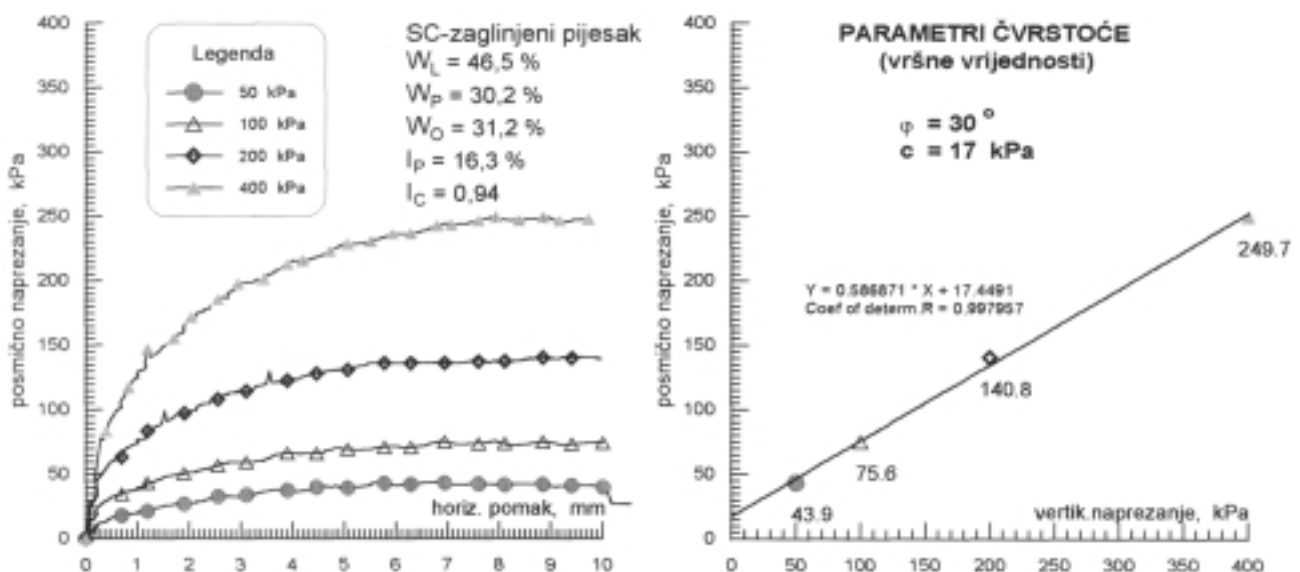
Na slici 9. prikazani su rezultati izravnog posmika za kvarcni zaglinjeni pijesak (SC). Uočljivo je da dijagrami za taj materijal ne pokazuju rezidualne vrijednosti (para-

Slika 9. Rezultati izravnog posmika: vršne vrijednosti (parametri) za kvarcni zaglinjeni pijesak (SC)

metre). U sklopu ispitivanja utvrđeni su indeksni pokazatelji:  $I_p = 16,3\%$  i  $I_c = 0,94$ .

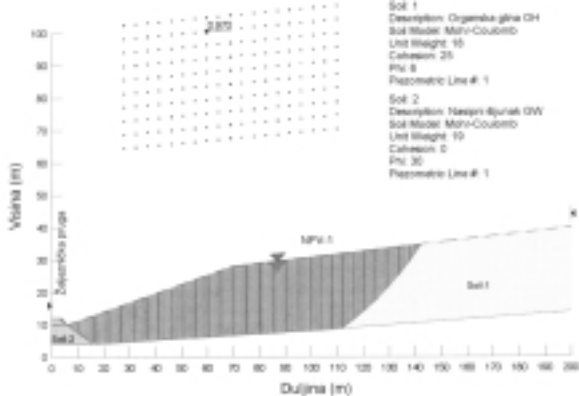
Za dokaze stabilnosti blatnog toka provedene su prethodne analize stabilnosti primjenom programa SLOPE/W koji je razvijen u tvrtki GEO-SLOPE (Calgary, 1995.) Tako je za odabrani profil A-A' s razinom podzemne vode do površine terena (NPV-1) i proračunski pretpostavljenim kritičnim vrijednostima parametara otpornosti pri smicanju, dobiven faktor sigurnosti,  $F_s = 0,970$  (slika 10.), a za rezidualne parametre otpornosti  $F_s = 1,024$  (slika 11.). U oba slučaja provedena je analiza stabilnosti kosine za nepravilnu kliznu plohu sloma. Pri preliminarnim analizama stabilnosti, zbog nepostojanja detaljnijih podataka o položaju plohe koja razdvaja kliznule mase od čvrste podloge, usvojene su odgovarajuće pretpostavke o plohi sloma vidljive na slikama 10., 11., i 12. Za potrebu izrade glavnog projekta sanacije klizišta nužno je provesti inženjersko-geološka i odgovarajuća geotehnička ispitivanja (identifikacijsko-klasifikacijska ispitivanja,...), a osobito ispitivanja za određivanje parametara otpornosti pri smicanju za efektivno stanje naprezanja (ispitivanja u troosnom uređaju).

Slika 10. Analize stabilnosti blatnog toka za profil A-A' s razinom podzemne vode do površine terena (NPV-1) za pretpostavljene kritične vrijednosti parametara otpornosti pri smicanju

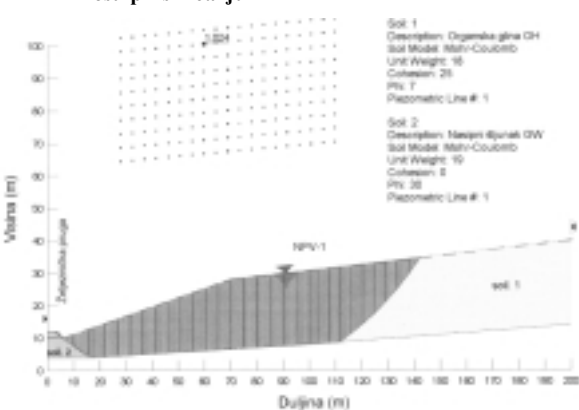
Slika 11. Analize stabilnosti blatnog toka za profil A-A' s razinom podzemne vode do površine terena (NPV-1) za rezidualne vrijednosti parametara otpornosti pri smicanju

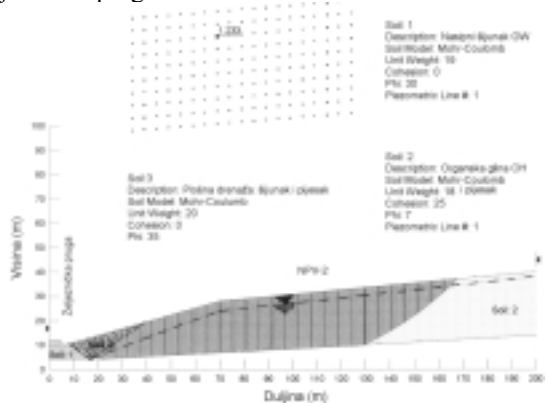
Slika 12. Analize stabilnosti blatnog toka za profil A-A' sa sniženom razinom podzemne vode (NPV-2) i plošnom drenažom u nožici klizišta

Provedene (prethodne) analize stabilnosti za sanirano stanje (obaranje razine podzemne vode za približno 2 do 4 metra, od NPV-1 na NPV-2 daju zadovoljavajuće rezultate ( $F_s=1,233$ ) (slika 12.).

Također u sklopu sanacijskih zahvata predviđeno je kontrolirano zahvaćanje površinskih voda počev od čela klizišta pa po rubovima blatnog toka (koji su već prirodno nastali) sve do novih propusta koje treba izgraditi u nasipu postojeće željezničke pruge. Prikupljene vode treba kontrolirano odvesti do reguliranog korita rijeke Jale, sjeveroistočno od TE "Tuzla". Naravno da se za planiranje izvođenja bilo kakvih radova na sanaciji klizišta moraju birati sušna razdoblja u godini.
