Analiza klizišta Husino u Tuzli i mogućnost sanacije

Ibrahim Jašarević, Željko Lebo

Stručni rad

Opisuje senastanak, sadašnje stanje i mogućnost sanacije velikog klizišta Husino u Tuzli koje količnom i površinom pokrenutog materijala pripada skupini najvećih evropskih klizišta. Istaknuto je da granična stabilnost klizišta izravno ugrožava infrastrukturne objekte (cestu i željeznicu) te veliki energetski kompleks termoelektrane "Tuzla". Provedena su laboratorijska geotehnička ispitivanja i na temelju analize rezultata dan je prijedlog moguće sanacije uz dokaze stabilnosti.

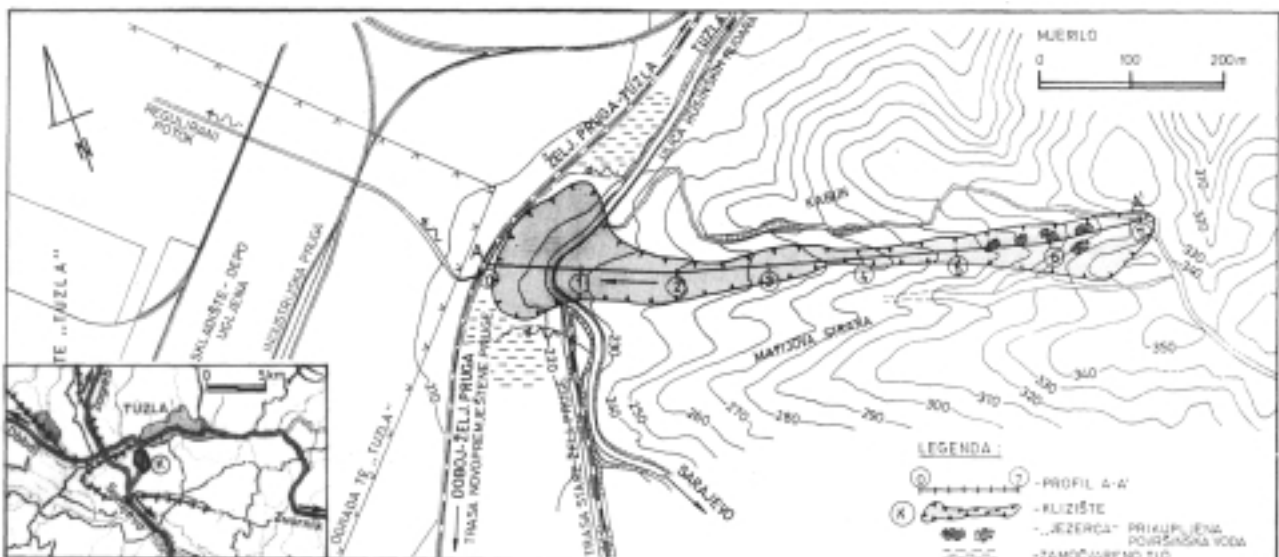
Klizanjem je zahvaćena dugačka i uska udolina između dva uska i oštro izdignuta hrpta (slika 1.).

Nizbriješno, prema željezničkoj pruzi i najvećoj termoelektrani u Republici Bosni i Hercegovini (TE "Tuzla"), klizište-blatni tok i dalje se proširuje u nožičnu soliflukcijsku lepezu širine do 200 m (slike 1. i 3.).

Slika 1. Stanje na području za hvaćenom klizanjem sa skicom položaja grada Tuzle na zemljovidu

hrane blatni tok. U području cijelog klizišta velike količine površinskih voda teku nekontrolirano na sve strane, stvarajući jezercica pa i relativno velike zamočvarene površine (osobito pri čelu i nožici klizišta – slika 1.).

Sanacijski zahvati bi se sastojali u zahvaćanju površinskih i procjednih voda u sklopu izrade gabionskih zidova na suženom dijelu blatnog toka i u blizini novo-rekonstruirane prometnice (slika 1.) te izradi drenažnog zasipa-plošnog drena u blizini nožice klizišta i nasipa željezničke pruge.

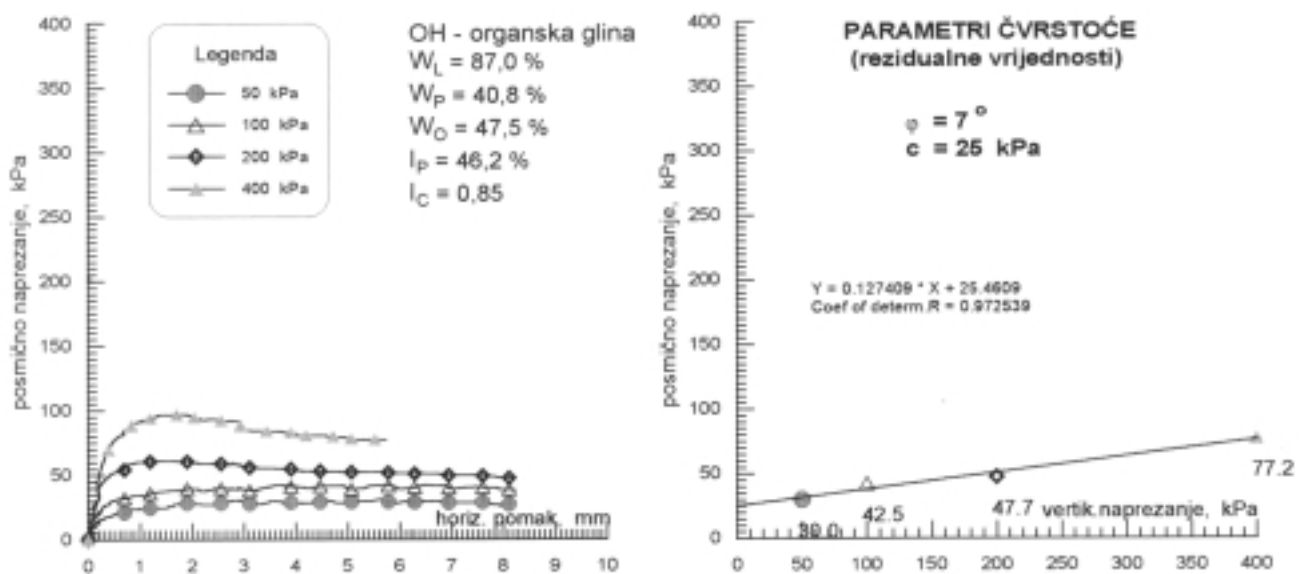
Na slici 8. prikazani su rezultati izravnog posmika za organsku glinu (OH), kao i identifikacijski pokazatelj za taj materijal ($I_p = 46\%$, $I_c = 0,85$).

Slika 8. Rezultati izravnog posmika: vršne i rezidualne vrijednosti (parametri) za sivocrnu organsku glinu (OH)

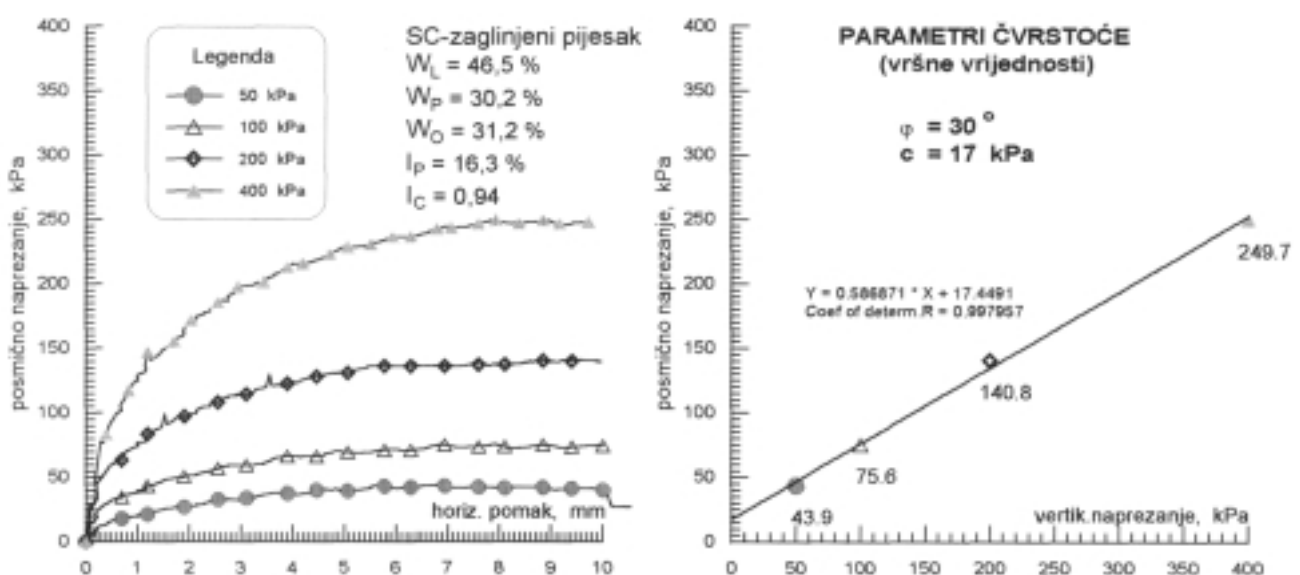
Na slici 9. prikazani su rezultati izravnog posmika za kvarcni zaglinjeni pijesak (SC). Uočljivo je da dijagrami za taj materijal ne pokazuju rezidualne vrijednosti (para-

Slika 9. Rezultati izravnog posmika: vršne vrijednosti (parametri) za kvarcni zaglinjeni pijesak (SC)

metre). U sklopu ispitivanja utvrđeni su indeksni pokazatelji: $I_p = 16,3\%$ i $I_c = 0,94$.
