Ocjena stanja kolnika stajanke međunarodne zračne luke Zagreb izračunom pci broja

Master's thesis / Diplomski rad

Zagreb, 2024.

**AIRPORT ZAGREB APRON PAVEMENT
CONDITION INDEX**

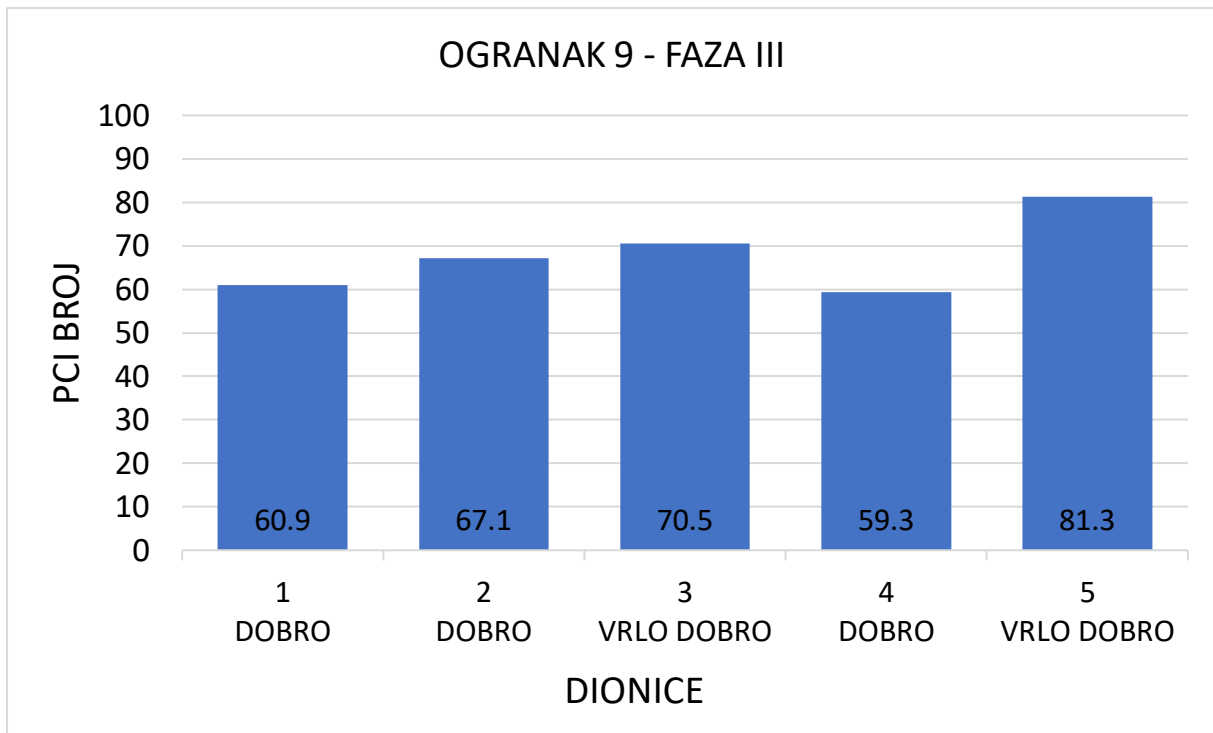
Slika 29. Ocjena dionica stajanke faze III preko PCI broja

Kod ogranka stajanke faze III najbolju ocjenu daje dionica 5 – prijelaz između faze I+II i faze III u iznosu 81.3 dok najlošiju ocjenu kolnika daje dionica 4 u iznosu 59.3. Tri od pet dionica imaju ocjenu kolnika “dobro” dok dvije dionice imaju ocjenu “vrlo dobro”. Ogranak ima ponderirani prosjek PCI broja u iznosu 68.21 što kod ljestvice za ocjenu kolnika spada u kategoriju “**dobro**”.

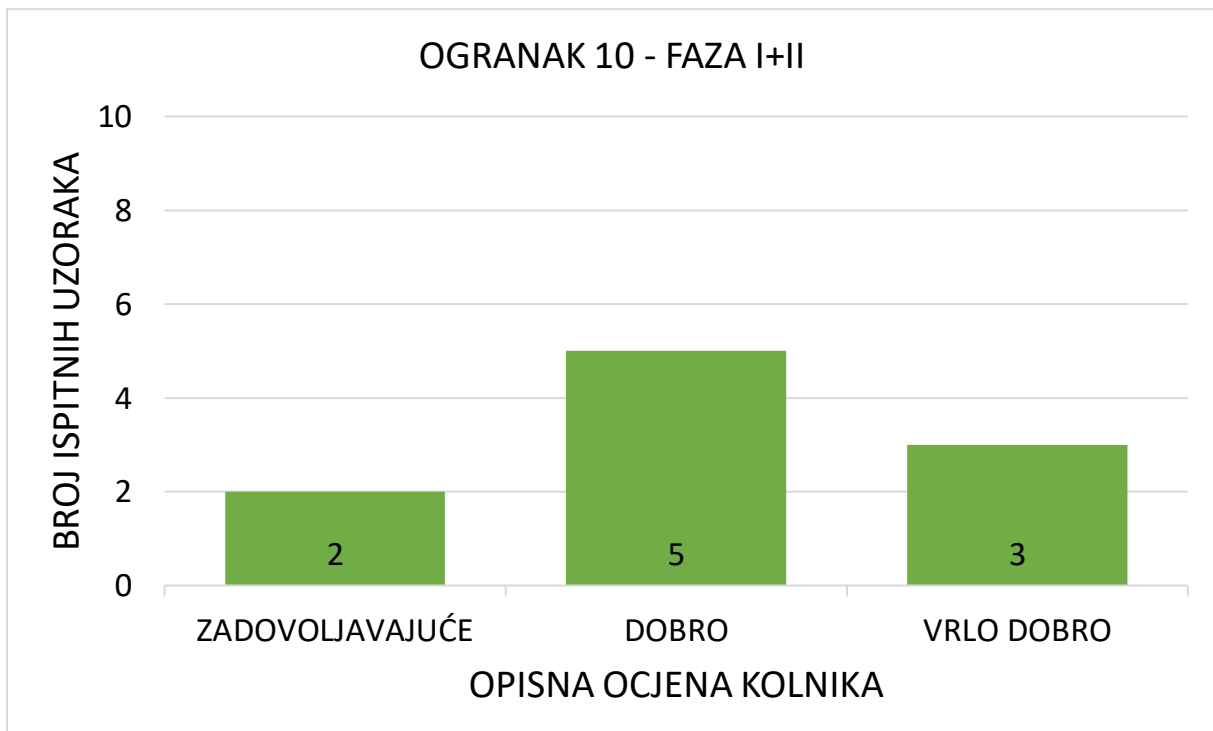
Slika 32. Ocjena stanja kolničke površine (PCI) u odnosu na broj ispitnih uzoraka za ogranak 10 glavne stajanke

Kod ispitnih uzoraka većina (devet) spada u ocjenu "vrlo dobro", osam u "dobro" te četiri u "zadovoljavajuće".
