Ivana Divić

**PROCJENA POTRESNE OŠTETLJIVOSTI
ZGRADA U BLOKOVIMA U DONJEM GRADU
ZAGREBA**

DIPLOMSKI RAD

Mentor: izv. prof. dr. sc. Mislav Stepinac

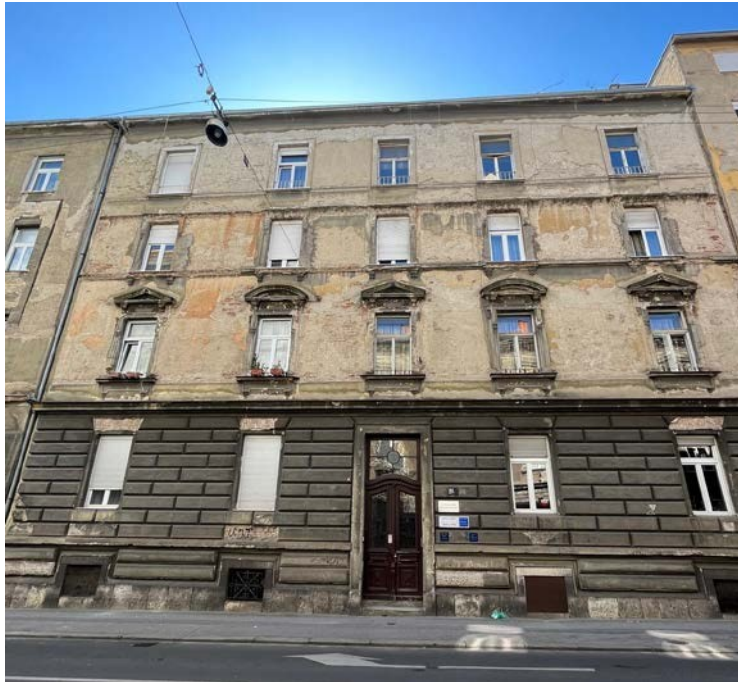
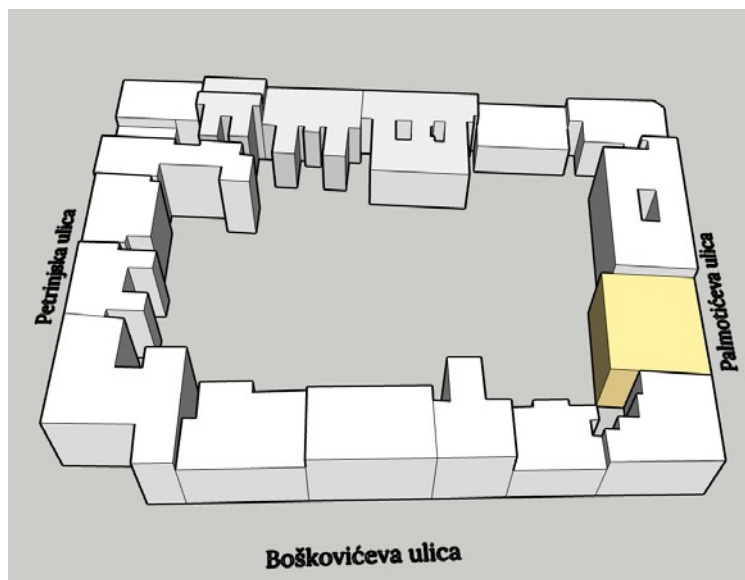
Slika 38: Zgrada unutar bloka, Palmotićeve ulica 32

Iduća zgrada u bloku nalazi se na adresi Palmotićeve ulica 32. Sagrađena je početkom 20. stoljeća od opeke, drvenih međukatnih konstrukcija i drvenog krovišta. Tlocrtno pravilna zgrada pravokutnog oblika sastoji se od prizemlja i 3 etaže iznad. Pretežno stambene namjene s poslovnim prostorima u prizemlju.

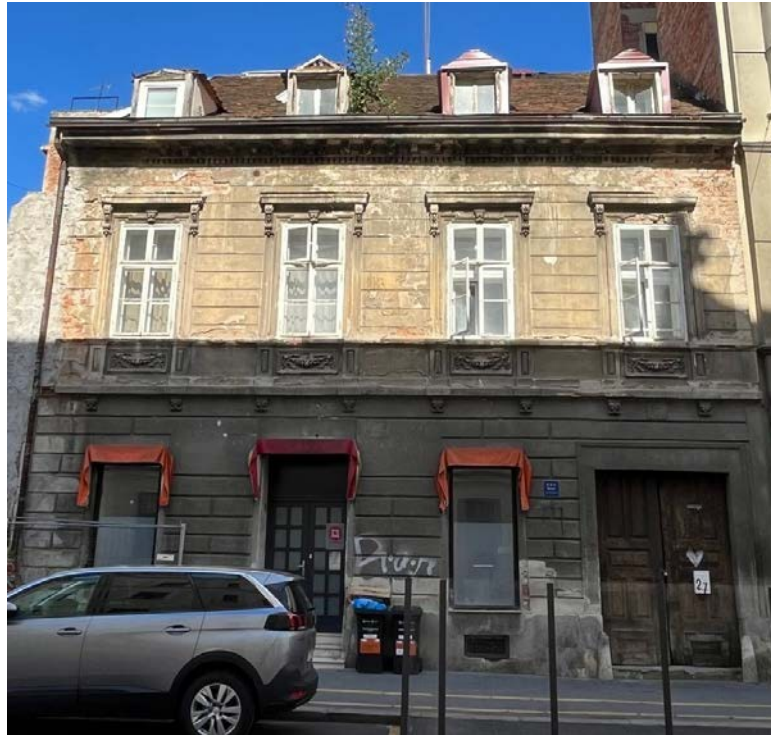
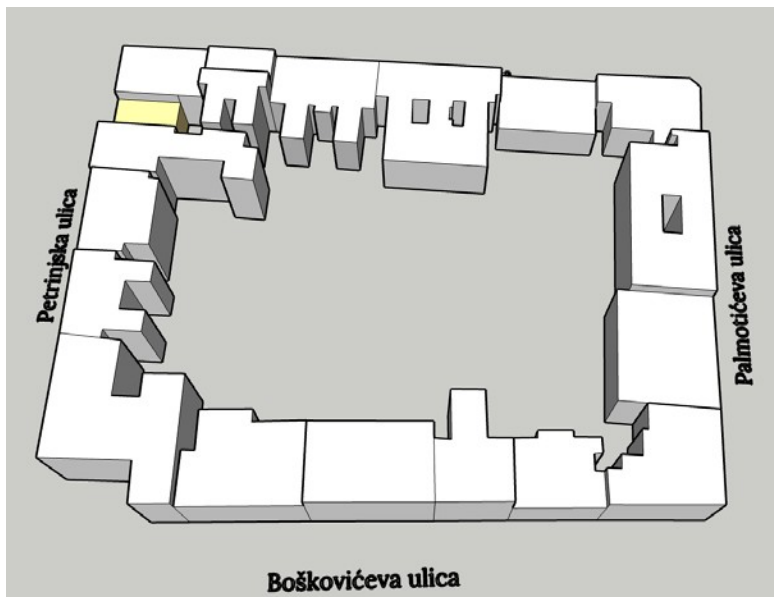
Slika 47: Zgrada unutar bloka, Petrinjska ulica 27

Zgrada u bloku nalazi se na adresi Petrinjska ulica 27. Sagrađena je početkom 20. stoljeća od opeke, drvenih međukatnih konstrukcija i drvenog krovišta. Tlocrtno pravilna zgrada pravokutnog oblika sastoji se od prizemlja i 2 etaže iznad. Pretežno stambene namjene s poslovnim prostorima u prizemlju.
