Ivana Divić

**PROCJENA POTRESNE OŠTETLJIVOSTI
ZGRADA U BLOKOVIMA U DONJEM GRADU
ZAGREBA**

DIPLOMSKI RAD

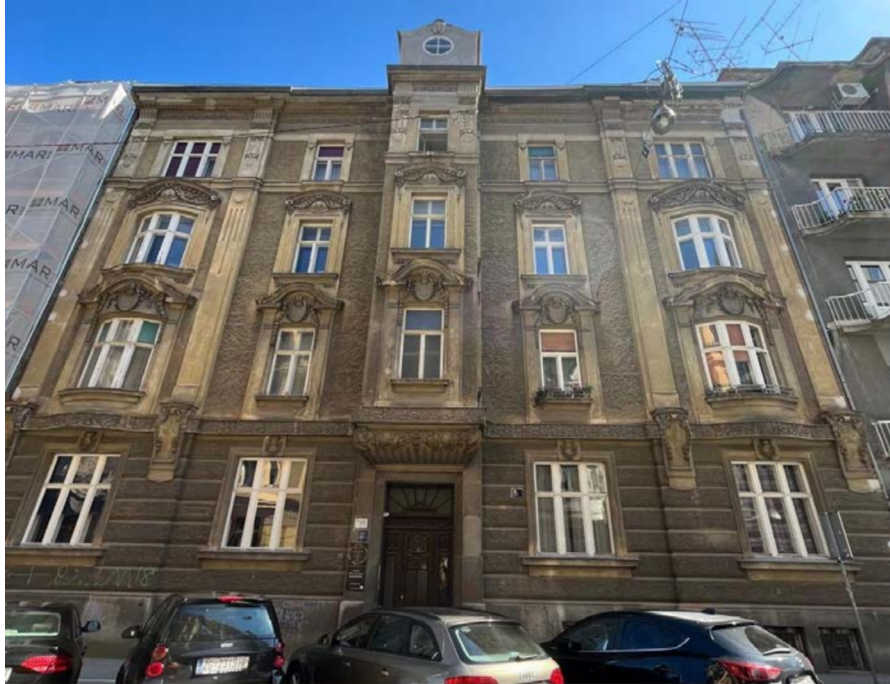
Slika 43: Zgrada unutar bloka, Ul. Ignjata Đorđića 8

Zgrada na adresi Ulica Ignjata Đorđića 8 sagrađena je 1944. godine. Sastoji se od prizemlja i 3 etaže te je stambene namjene. Materijal za gradnju bio je opeka i drvo za međukatne konstrukcije i krovšte. Zgrada ima dva dvorišna krila što ju čini nepravilnom tlocrtno.

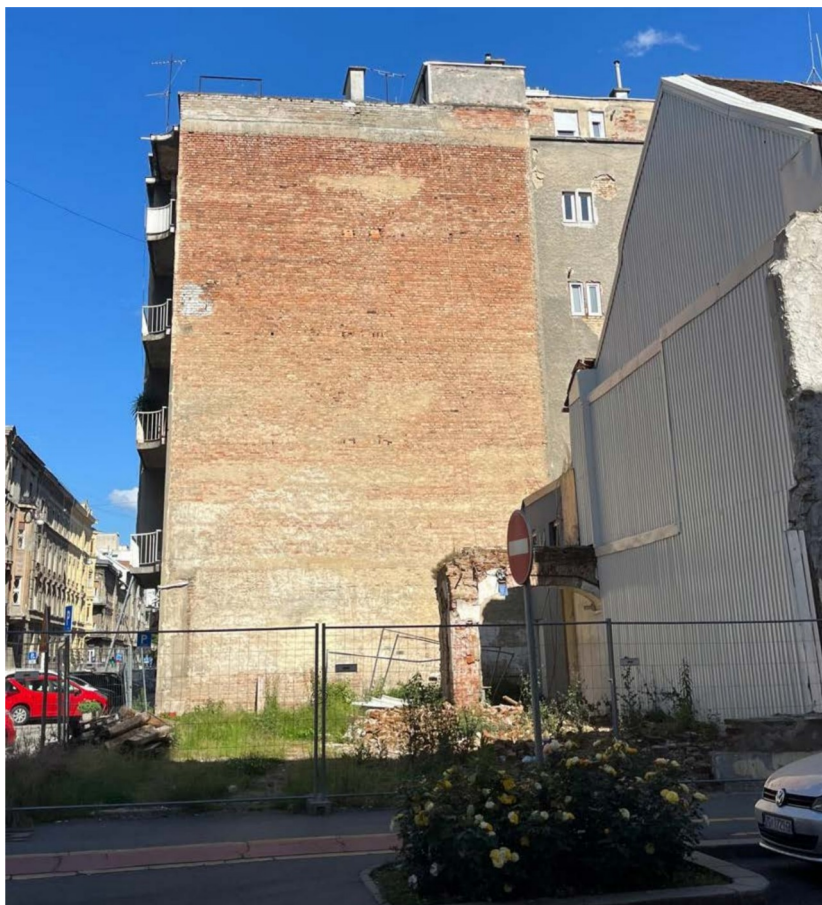
Slika 46: Zgrada na adresi Petrinjska ul. 25 nakon potresa je srušena zbog velikih oštećenja

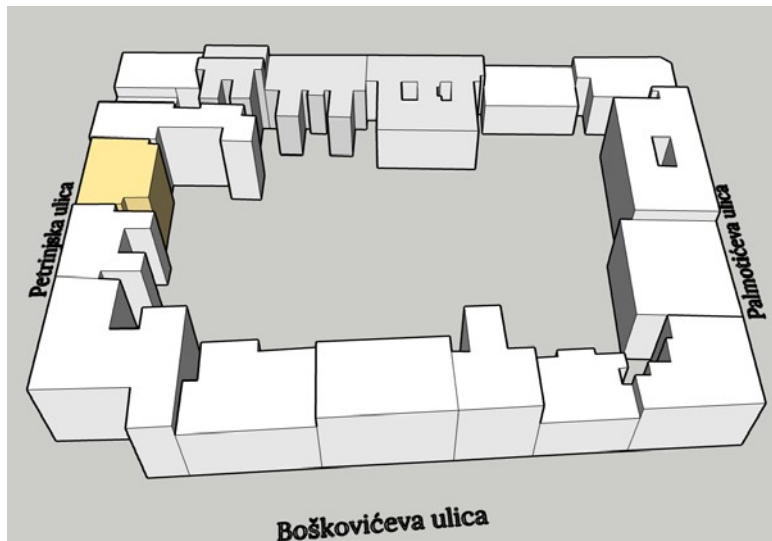
Slika 49: Zgrada unutar bloka, Petrinjska ulica 31

Na adresi Petrinjska ulica 31 nalazi se zgrada sagrađena 1995. godine. Šesterokatnica je sagrađena od armiranog betona s armiranobetonskim međukatnim konstrukcijama te je nepravilnog tlocrta. Zgrada je pretežno stambena s poslovnim prostorima u prizemlju.
