## Trajnost armiranobetonskih željezničkih pragova

Ivan Zovkić<sup>1</sup>, prof. dr. sc. Stjepan Lakušić<sup>2</sup>

## Durability of reinforced-concrete track sleepers

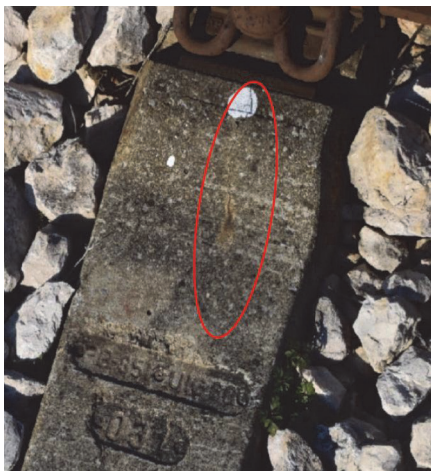
- tip 1: uzdužne pukotine uz tiple (spoj tračnice i praga), maksimalne. dužine 30 cm sa svake strane tračnice, širine  $\leq 0,5$  mm, neravnomjerne i nepravocrtne
- tip 2: uzdužne pukotine po cijeloj duljini praga, širine pukotine  $\geq 1$  mm, neravnomjerne i nepravocrtne.

Pukotine tipa 1 (slika 4.) primijećene su na pruzi M304 DG – Metković – Ploče, dok su pukotine tipa 2 (slika 5.) primijećene na prugama M104 Novska – Tovarnik – DG i M604 Oštarije – Knin – Split.

Slika 4. Pukotina TIP 1

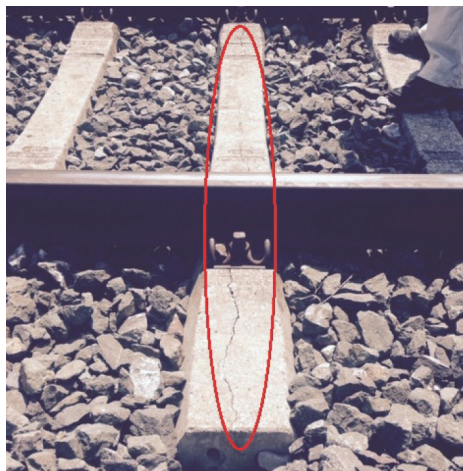
Slika 5. Pukotina TIP 2

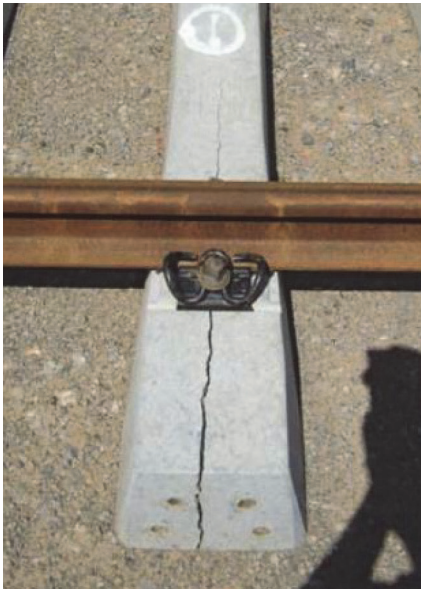
Tijekom izvođenja radova na rekonstrukciji dionice Korint – Tripolis – Klamata 2007. na betonskim pragovima uočene su uzdužne pukotine te se pristupilo analizi navedene pojave i provedena su ispitivanja oštećenih pragova. Pukotine su uočene tijekom radova na osposobljavanju kolosijeka za privremeni promet. Većina je pukotina uznapredovala cijelom visinom praga, nastala je na mjestu pričvršćenja te se širila prema krajevima praga [5]. Na slici 6. prikazan je primjer uzdužne pukotine na betonskome pragu, po cijeloj visini presjeka.

te rezultate tvorničkih ispitivanja. Treća je faza obuhvatila analizu svih dostupnih podataka. Nakon analize zaključeno je to da je razlog pojave pukotina visoka vrijednost momenta pritezanja vijaka (tirfona). Dokazano je to da momenti pritezanja veći od 450 Nm u kombinaciji s postojećim naprezanjima od prednapinjanja mogu uzrokovati pucanje betonskih pragova i pojavu uzdužnih pukotina [5]. Iako autori ne navode razloge pritezanja tirfona momentom dvostruko većim od potrebnog, pretpostavlja se da je do toga došlo zbog kvara uređaja za mjerenje momenta pritezanja.

Slika 6. Uzdužna pukotina na betonskome pragu [5]
