Trajnost armiranobetonskih željezničkih pragova

Ivan Zovkić¹, prof. dr. sc. Stjepan Lakušić²

Durability of reinforced-concrete track sleepers

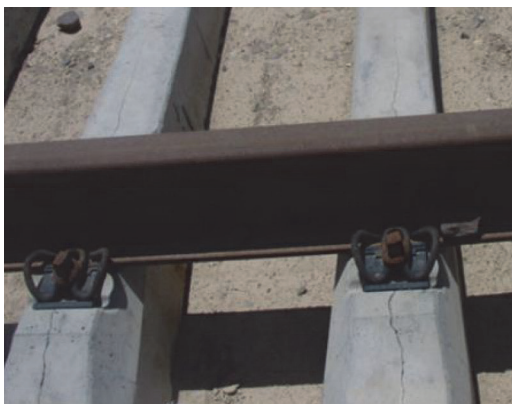
Slika 7. Uzdužna pukotina na betonskome pragu

Nakon zamjene veće količine prednapetih betonskih pragova 2011., na njima su uočene uzdužne pukotine. Pukotine su se pojavile u području vijka i širile su se prema sredini i krajevima praga, a pojedine su pukotine uočene i prije puštanja pruge u promet [6]. Na slici 7. prikazana je pukotina koja se pojavila na mjestu ležišta tračnice, odnosno koja je krenula iz tiple ugrađene u prag.

znicama i pragovi koji su ojačani sa šest poprečnih armaturnih šipki. Numeričkim i eksperimentalnim istraživanjima na neojačanim i ojačanim pragovima utvrđeno je to da sile prednapinjanja u betonskim pragovima izazivaju znatna naprezanja oko rupe za tiple u poprečnome smjeru. Dokazano je da smrzavanje vode unutar tiple, prisutnost čestica agregata tijekom pritezanja vijaka te naginjanje i uvijanje vijaka ili tipli dovode do povećanja poprečnoga vlačnog naprezanja i pojave uzdužnih pukotina u prednapetim betonskim pragovima. Utvrđeno je da ojačani pragovi pokazuju veći otpor na pojavu uzdužnih pukotina jer su pri injektiranju veće količine kemijskoga sredstva pokazale bolja svojstva od neojačanih. Također je utvrđeno da korištenje poprečnih armaturnih šipki uzrokuje odgovarajuću vlačnu čvrstoću pragova i time je postignuto to da su uzdužne pukotine pod kontrolom [6].
