# MJERENJE NABORANOSTI TRAČNICA NA TRAMVAJSKOM KOLOSIJEKU

Measurements of rail corrugation on tramway  
track

**Krešimir Burnać<sup>1</sup>, Ivo Haladin<sup>1</sup>**

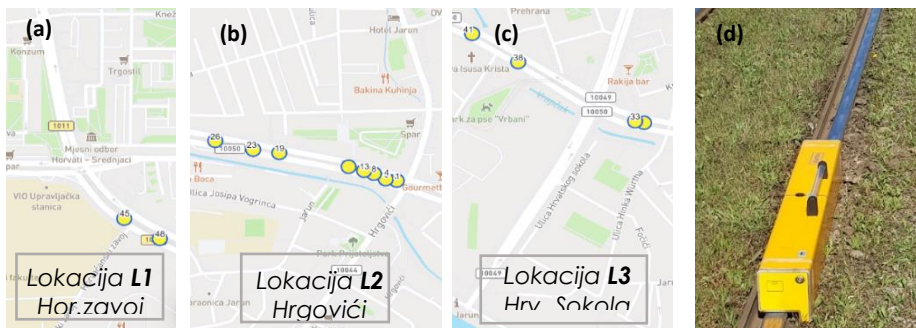
**Slika 1.** Lokacije mjerenja ravnosti vozne površine tračnica (a,b,c) i prikaz rada uređaja za mjerenje ravnosti tračnica (d)

Navedene lokacije odabrane su jer su na njima primijećene naboranosti prilikom vizualne inspekcije. Nastavno na vizualnu inspekciju, detektirane su povišene razine vibracija i

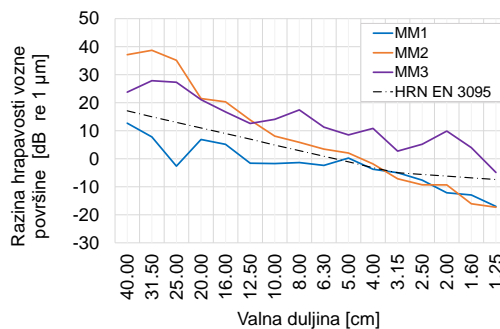
Analizom se pokušava utvrditi nastanak i razvoj naboranosti ovisno o vremenu eksploatacije kolosijeka. Valja napomenuti da se sve lokacije nalaze na istoj tramvajskoj trasi, pa je obujam prometa proporcionalan vremenu eksploatacije. Na slici 2 prikazana je ravnost površine tračnice u pravcu na lokaciji L1 (MM1), L2 (MM2) te L3 (MM3). Na dionici koja je najduže u eksploataciji (L3, MM3) pojavljuje se veći broj izraženih obrazaca naboranosti pri valnim duljinama  $\lambda = 2\text{cm}$ ,  $\lambda = 4\text{ cm}$  i  $\lambda = 8\text{ cm}$ . Na lokaciji L2 (MM2) naboranosti su dominantne u području od 25 do 40 cm (najveća amplituda  $\lambda = 31,50\text{ cm}$ ,  $a = 38,7\text{ dB}$ ), dok se na lokaciji L1 (L1, MM1) s obzirom na kratko vrijeme eksploatacije nisu još pojavili nabori vozne površine glave tračnice dominantnih valnih duljina.

**Slika 2.** Usporedba ravnosti vozne površine prema starosti kolosijeka

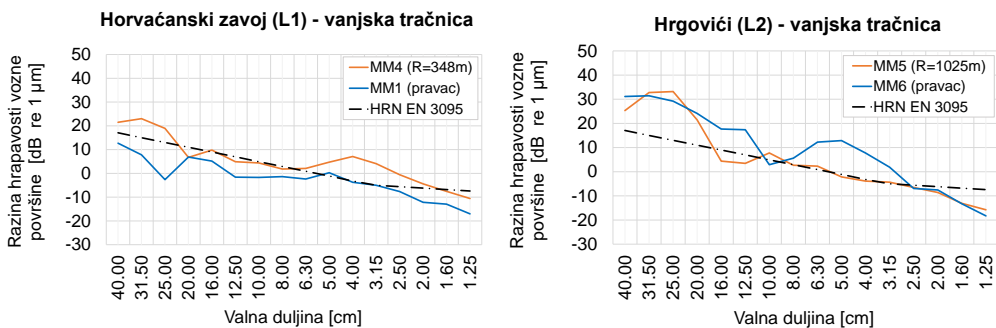
Analizirane su ravnosti vozne površine vanjske tračnice za krivine različitih polumjera  $R=348$  m (L1, MM 4) i  $R=1025$  m (L2, MM 5) (slika 3) u odnosu na ravnost tračnice u pravcu na istim mjernim lokacijama (L1, MM1 i L2, MM6). Ovakvom analizom moguće je uočiti da je značajnija razlika naboranosti prisutna kod krivina manjeg polumjera u odnosu na naboranost u pravcu. Na vanjskoj tračnici kolosijeka sa manjim polumjerom (MM 4,  $R = 348$  m), detektirano je nekoliko dominantnih valnih duljina naboranosti ( $\lambda = 25$  cm,  $\lambda = 16$  cm,  $\lambda = 4$  cm), dok se kod kolosijeka većeg polumjera (MM 5,  $R = 1025$  m) na tračnici pojavljuju isključivo dominantne valne duljine naboranosti oko 25 cm s amplitudom  $a = 33.2$  dB. Kod kolosijeka u pravcu gotovo nijedna valna duljina nije dominantna na lokaciji L1 (MM 1), no na lokaciji L2 (MM6) vidljiv je razvoj naboranosti sličan onome u krivini velikog polumjera (MM5) s dodatno naglašenom valnom duljinom od 5 cm.

**Slika 3.** Usporedba ravnosti vozne površine vanjske tračnice kolosijeka u krivini i pravcu na lokaciji L1 (a) i L2 (b)

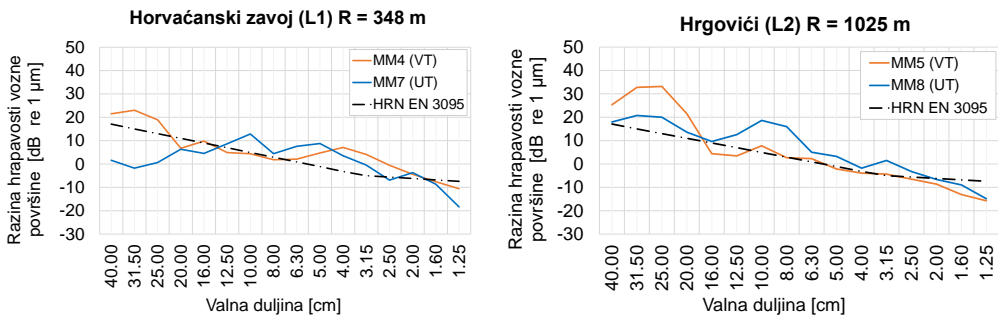
Zanimljivo je promotriti i razliku naboranosti vanjske i unutarnje tračnice na mjernim mjestima u krivini zbog različitog djelovanja opterećenja od vozila uslijed djelovanja centrifugalne sile koja je prisutna pri kružnom gibanju. Na slici 4. prikazane su ravnosti vozne površine unutarnje i vanjske tračnice na kolosijecima sa različitim polumjerima krivina ( $R = 348$  m i  $R = 1025$  m). Neovisno o veličini polumjera, na vanjskoj tračnici (MM 4, MM 5) dominiraju veće valne duljine naboranosti u frekventnim pojasevima 31.5 cm ( $a = 23$  dB) i 25 cm ( $a = 33.2$  dB), dok su na unutarnjoj tračnici (MM 7, MM 8) dominantne kraće valne duljine naboranosti u rasponu od 5 do 10 cm s amplitudama  $a = 18.7$  dB (za  $R = 1025$  m) i  $a = 12.7$  dB (za  $R = 348$  m). Veće amplitude javljaju se kod radijusa većeg

polumjera jer je kolosijek na lokaciji L2 (MM 5, MM 8) dulje vrijeme u eksploataciji od lokacije L1 (MM 4, MM 7) i parametar vremena eksploatacije više utječe na veličinu amplitude od veličine polumjera.

**Slika 4.** Ravnost vozne površine unutarne i vanjske tračnice u krivinama različitih polumjera na lokaciji L1 (a) i L2 (b)
