**MJERENJE NABORANOSTI TRAČNICA NA
TRAMVAJSKOM KOLOSIJEKU**

**Measurements of rail corrugation on tramway
track**

Krešimir Burnać¹, Ivo Haladin¹

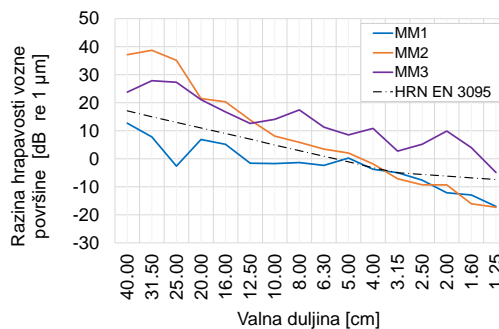
Slika 2. Usporedba ravnosti vozne površine prema starosti kolosijeka

Analizom se pokušava utvrditi nastanak i razvoj naboranosti ovisno o vremenu eksploatacije kolosijeka. Valja napomenuti da se sve lokacije nalaze na istoj tramvajskoj trasi, pa je obujam prometa proporcionalan vremenu eksploatacije. Na slici 2 prikazana je ravnost površine tračnice u pravcu na lokaciji L1 (MM1), L2 (MM2) te L3 (MM3). Na dionici koja je najduže u eksploataciji (L3, MM3) pojavljuje se veći broj izraženih obrazaca naboranosti pri valnim duljinama $\lambda = 2\text{cm}$, $\lambda = 4\text{cm}$ i $\lambda = 8\text{cm}$. Na lokaciji L2 (MM2) naboranosti su dominantne u području od 25 do 40 cm (najveća amplituda $\lambda = 31,50\text{cm}$, $a = 38,7\text{dB}$), dok se na lokaciji L1 (L1, MM1) s obzirom na kratko vrijeme eksploatacije nisu još pojavili nabori vozne površine glave tračnice dominantnih valnih duljina.

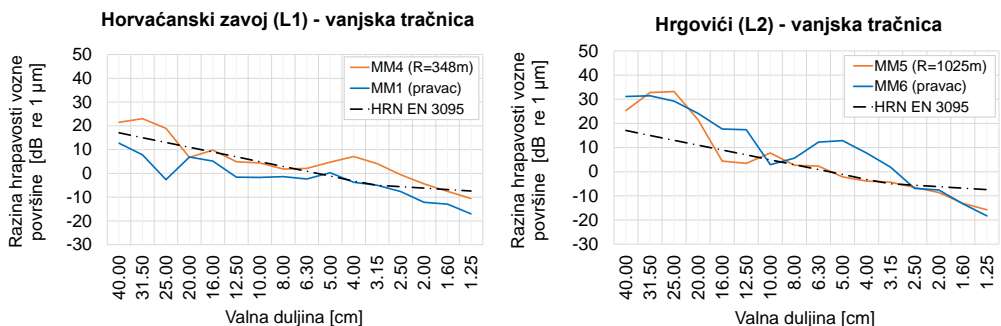
Slika 3. Usporedba ravnosti vozne površine vanjske tračnice kolosijeka u krivini i pravcu na lokaciji L1 (a) i L2 (b)

Analizirane su ravnosti vozne površine vanjske tračnice za krivine različitih polumjera $R=348$ m (L1, MM 4) i $R=1025$ m (L2, MM 5) (slika 3) u odnosu na ravnost tračnice u pravcu na istim mjernim lokacijama (L1, MM1 i L2, MM6). Ovakvom analizom moguće je uočiti da je značajnija razlika naboranosti prisutna kod krivina manjeg polumjera u odnosu na naboranost u pravcu. Na vanjskoj tračnici kolosijeka sa manjim polumjerom (MM 4, $R = 348$ m), detektirano je nekoliko dominantnih valnih duljina naboranosti ($\lambda = 25$ cm, $\lambda = 16$ cm, $\lambda = 4$ cm), dok se kod kolosijeka većeg polumjera (MM 5, $R = 1025$ m) na tračnici pojavljuju isključivo dominantne valne duljine naboranosti oko 25 cm s amplitudom $a = 33.2$ dB. Kod kolosijeka u pravcu gotovo nijedna valna duljina nije dominantna na lokaciji L1 (MM 1), no na lokaciji L2 (MM6) vidljiv je razvoj naboranosti sličan onome u krivini velikog polumjera (MM5) s dodatno naglašenom valnom duljinom od 5 cm.
