# Mjerenje naboranosti tračnica na tramvajskom kolosijeku

# MJERENJE NABORANOSTI TRAČNICA NA TRAMVAJSKOM KOLOSIJEKU

Measurements of rail corrugation on tramway  
track

**Krešimir Burnać<sup>1</sup>, Ivo Haladin<sup>1</sup>**

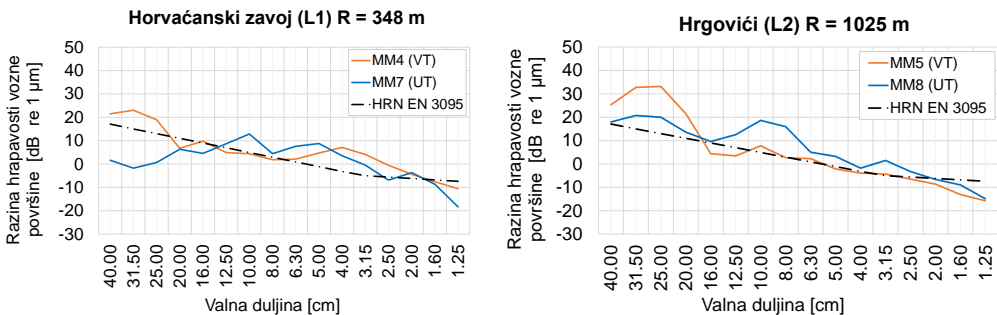
Zanimljivo je promotriti i razliku naboranosti vanjske i unutarnje tračnice na mjernim mjestima u krivini zbog različitog djelovanja opterećenja od vozila uslijed djelovanja centrifugalne sile koja je prisutna pri kružnom gibanju. Na slici 4. prikazane su ravnosti vozne površine unutarnje i vanjske tračnice na kolosijecima sa različitim polumjerima krivina ( $R = 348$  m i  $R = 1025$  m). Neovisno o veličini polumjera, na vanjskoj tračnici (MM 4, MM 5) dominiraju veće valne duljine naboranosti u frekventnim pojasevima 31.5 cm ( $a = 23$  dB) i 25 cm ( $a = 33.2$  dB), dok su na unutarnjoj tračnici (MM 7, MM 8) dominantne kraće valne duljine naboranosti u rasponu od 5 do 10 cm s amplitudama  $a = 18.7$  dB (za  $R = 1025$  m) i  $a = 12.7$  dB (za  $R = 348$  m). Veće amplitude javljaju se kod radijusa većeg

polumjera jer je kolosijek na lokaciji L2 (MM 5, MM 8) dulje vrijeme u eksploataciji od lokacije L1 (MM 4, MM 7) i parametar vremena eksploatacije više utječe na veličinu amplitude od veličine polumjera.

**Slika 4.** Ravnost vozne površine unutarne i vanjske tračnice u krivinama različitih polumjera na lokaciji L1 (a) i L2 (b)
