**Rekonstrukcija nasipa za obranu od poplava
Hrastelnica oštećenog u potresu**

DIPLOMSKI RAD

**Reconstruction of a Hrastelnica levee
damaged in earthquake**

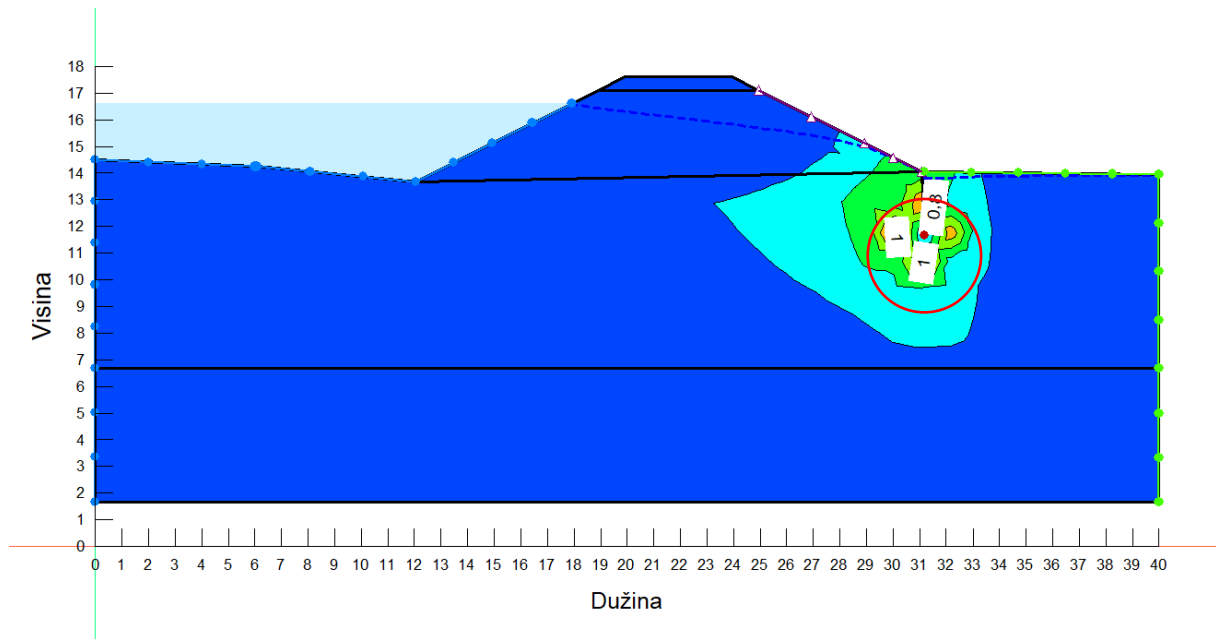
Slika 35. Prikaz kontura hidrauličkih gradijenata pri visokoj vodi, stacionarna analiza

Na sljedećoj slici jasno je vidljivo da se najveći gradijenti, nalaze oko likvefakcijske pukotine koju smo simulirali, a na grafu je jasno vidljivo da je najveći gradijent točno 1,19 zbog likvefakcijske pukotine označene crvenom kružnicom.

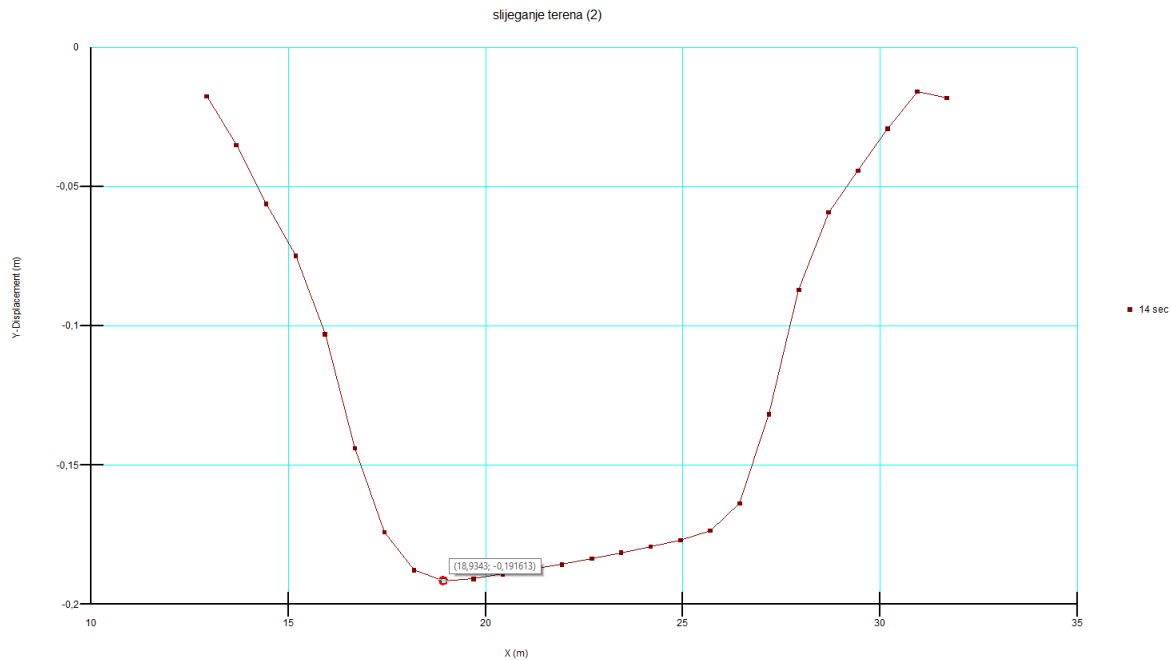
Slika 67. Graf slijeganje terena bez ojačanja

Na grafu koji prikazuje slijeganje terena jasno je uočljivo da je najveće slijeganje ispod samog nasipa i da se smanjuje prema rubovima. Maksimalno slijeganje iznosi 19 cm.

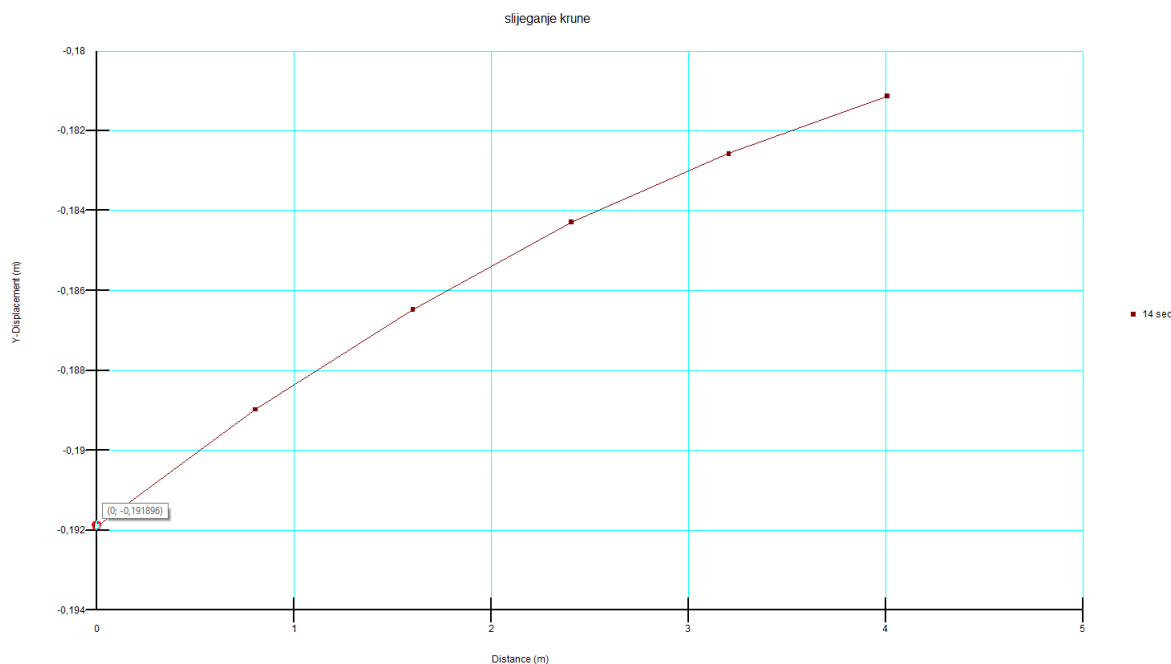
Slika 68. Graf slijeganje krune bez ojačanja

Kod slijeganja krune jasno je vidljivo da je slijeganje najveće na lijevoj strani krune a da se smanjuje desnom dijelu krune, najveće slijeganje iznosi 19 cm.
