Kontrola kvalitete ugradnje bitumenskih mješavina primjenom infracrvene termografije

Master's thesis / Diplomski rad

2025

Degree Grantor / Ustanova koja je dodijelila akademski / stručni stupanj: **University of Zagreb, Faculty of Civil Engineering / Sveučilište u Zagrebu, Građevinski fakultet**

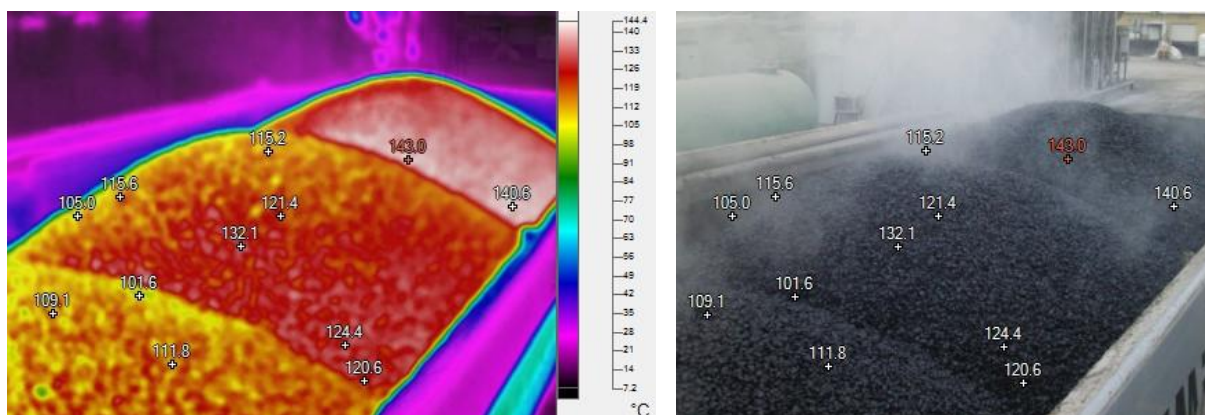
Slika 34. Temperaturna raspodjela na asfaltnoj bazi

šarža utovarena „kao druga“, a šarža najbliža kipi kamiona je utovarena posljednja i postiže temperature i do 143°C u unutrašnjosti, dok su temperature na površini i uz rubove sanduka kamiona imale vrijednosti između 101,6°C do 132,1°C.

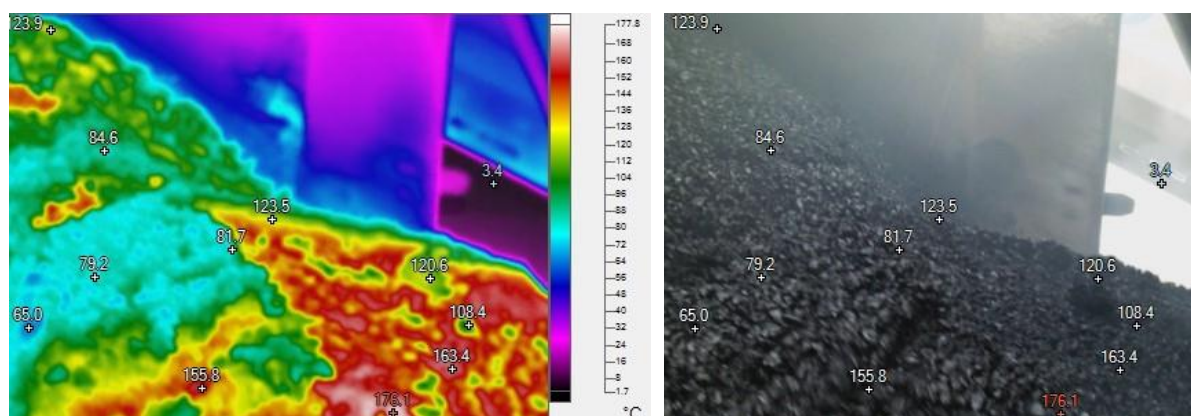
Slika 35. Temperaturna raspodjela pri pretovaru iz kamiona u presipač

Za vrijeme transporta od proizvodnog pogona do gradilišta bitumenska mješavina može doživjeti velike promjene, poput smanjenja temperature mješavine i nastanka hladne kore. Na slici 35 vidljiv je veliki temperaturni raspon bitumenske mješavine, od oko 65°C do oko 176,1°C, uzrokovan djelovanjem nižih temperatura okoliša.

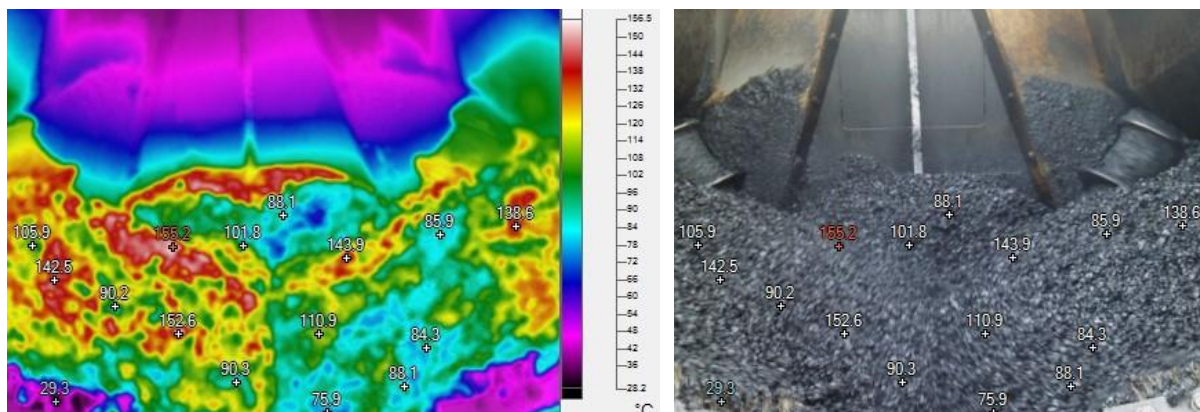
Slika 36. Temperaturna raspodjela u sanduku presipača

niže od zahtijevane temperature, te u ovom trenutku najniža temperatura iznosi 75,9°C dok najviša temperatura iznosi 155,2°C.

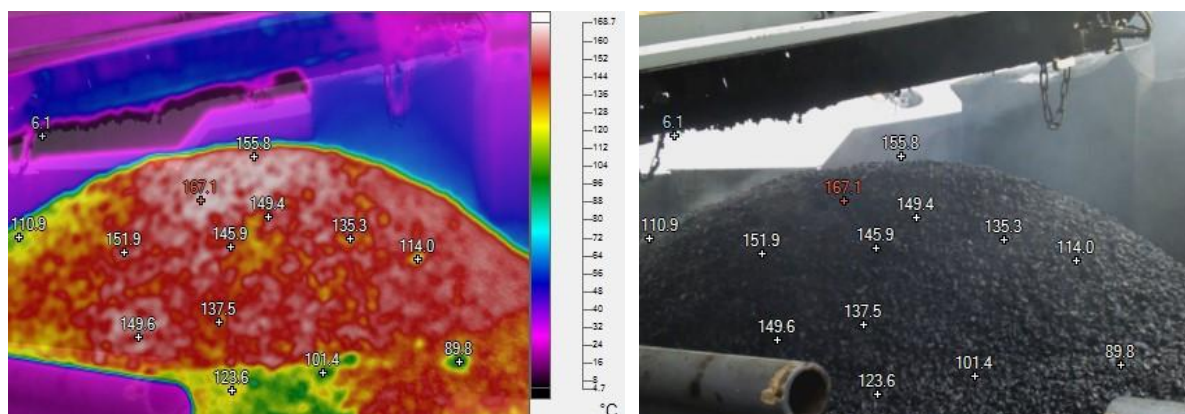
Slika 37. Temperaturna raspodjela u sanduku finišera

Na slici 37 imamo relativno ujednačenje temperatura u sanduku finišera zahvaljujući ponovnom miješanju bitumske mješavine u presipaču, no i dalje se pojavljuju niže temperature (89,8°C, 101,4°C i 114,0°C) te daljnjim procesom prolaza mješavine kroz finišer možemo očekivati dodatno ujednačavanje temperature bitumske mješavine.

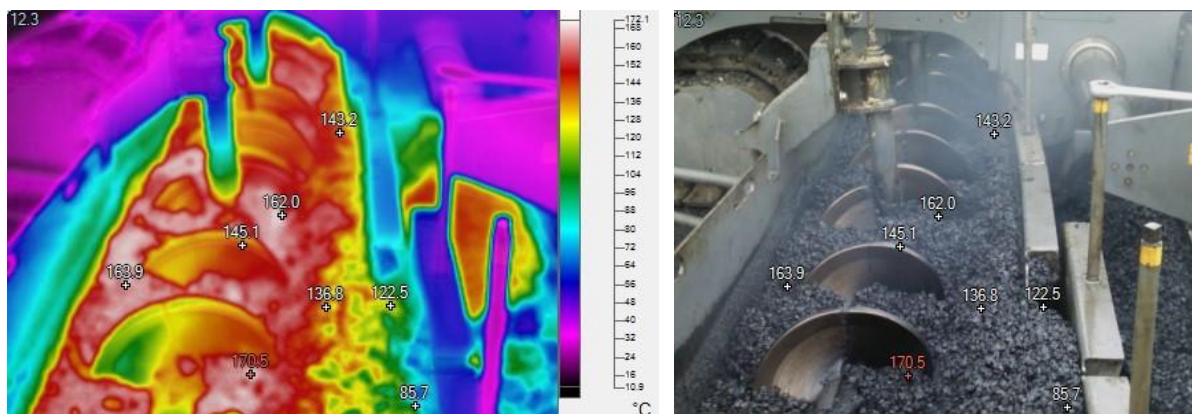
Slika 38. Temperaturna raspodjela na pužnici finišera

Na pužnici finišera (slika 38) temperatura bitumena iznosi 170,5°C, dok mješavina koja se nalazi uz rub sanduka finišera ima nižu temperaturu 122,5°C. Ovakav raspon temperatura je u granicama temperatura potrebnih za ugradnju bitumske mješavine, te se može očekivati relativno dobro zbijanje i ugradnja bitumske mješavine.

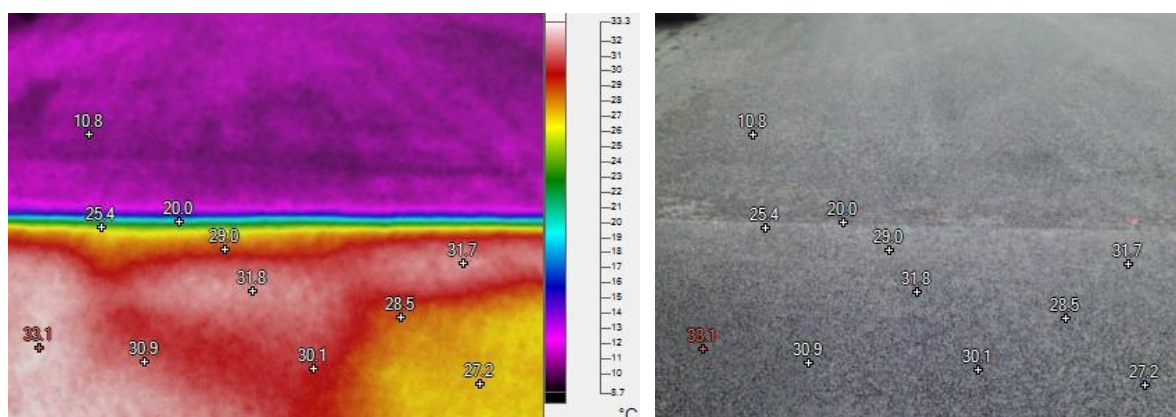
Slika 39. Temperaturna raspodjela na hladnom spoju

Polaganje bitumenske mješavine je započelo od prethodno postavljenog sloja koji je u tom trenutku imao temperaturu od 10°C. Golim okom spoj prethodno položenog i novopoloženog sloja je jedva uočljiv, dok se na termogramu da jasno primijetiti (slika 39). Temperatura na samom spoju ima vrijednost od 20°C, a ostale mjerene temperature su se kretale od 25,4°C do 33,1°C nakon zbijanja, te je time daljnje zbijanje onemogućeno.

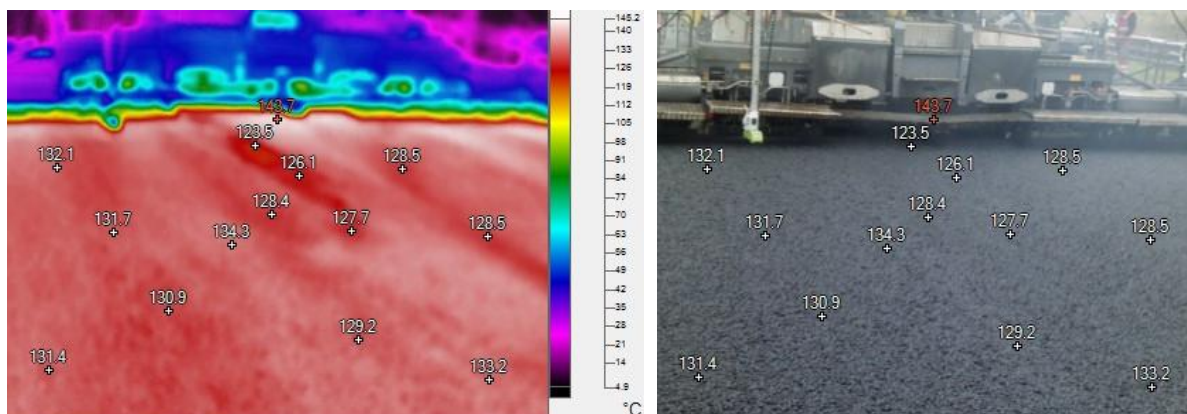
Slika 40. Temperaturna raspodjela neposredno iza finišera

Na slici 40 može se uočiti hladnije područje na kolniku s temperaturom od 123,5°C. Navedena pojava predstavlja temperaturnu segregaciju koja ciklički nastaje na kolniku nakon završetka istovara i promjene kamiona. Bez obzira na pojavu temperaturne segregacije temperature neposredno iza finišera su i dalje bile znatno veće od temperature prekida zbijanja (80°C) s iznosima od 123,5°C do 143,7°C. Temperaturne razlike su bile veće od 15°C, no ovakav raspon temperatura je i više nego dovoljan za pravilno zbijanje bitumenske mješavine.

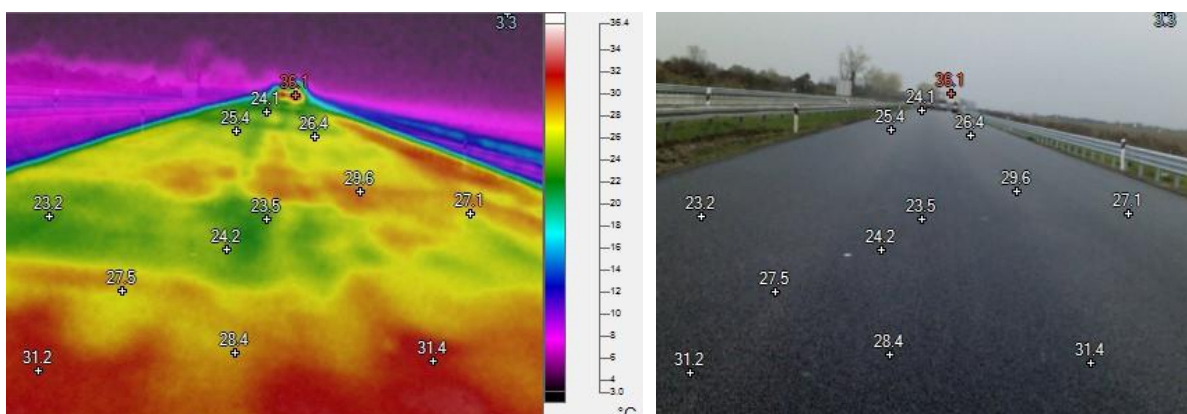
Slika 41. Temperaturna raspodjela nakon zbijanja

Nakon ugradnje i zbijanja bitumenske mješavine kolnik je imao relativno niske temperature (ispod 32°C) koje bi onemogućile dodatno zbijanje bitumenske mješavine. Razlika između najniže i najviše izmjerene temperature iznosi 8,2°C, što pokazuje da nije došlo do pojave temperaturne segregacije prilikom ugradnje bitumenske mješavine (slika 41).

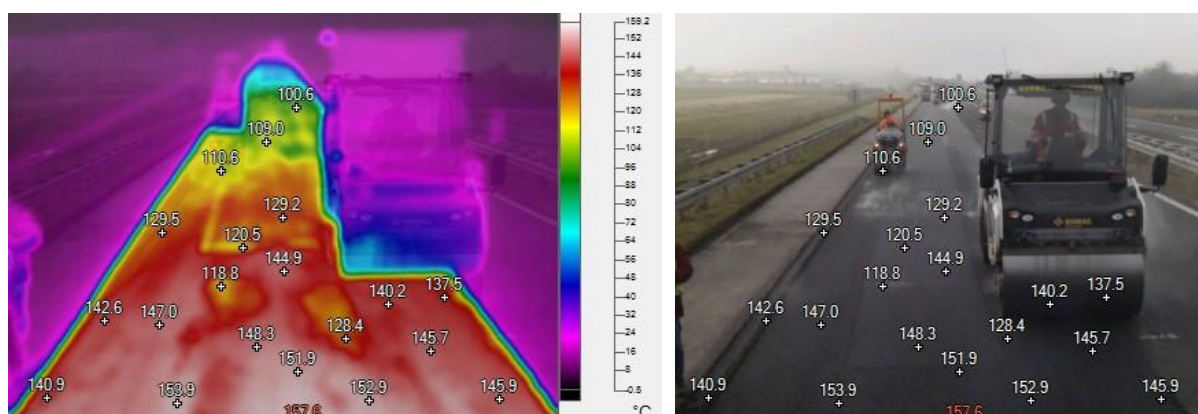
Slika 45. Temperaturna raspodjela prilikom procesa zbijanja bitumenske mješavine

Temperature za vrijeme zbijanja su iznosile od 100,6°C do 157,6°C (slika 45), iako je to temperaturna razlika od 57°C vidljivo je da je u pojedinim fazama zbijanja postignuta ujednačena temperatura. Lokalizirano su vidljive veće temperaturne razlike (144,9–118,8; 145,7–128,4) koje upućuju na postojanje temperaturne segregacije u vidu hladnih točaka. Predmetna lokacija predstavlja potencijalno mjesto prijevremene degradacije kolničke konstrukcije. U cilju utvrđivanja utjecaja temperaturnih razlika na kakvoću izvedenog sloja preporuka je da se na navedenim lokacijama provede mjerenje gustoće asfaltnog sloja.
