Undergraduate thesis / Završni rad

**OŠTEĆENJE TIPIČNE ZIDANE ZGRADE U
ZAGREBAČKOM POTRESU**

Helena Delač

Zagreb, 2023.

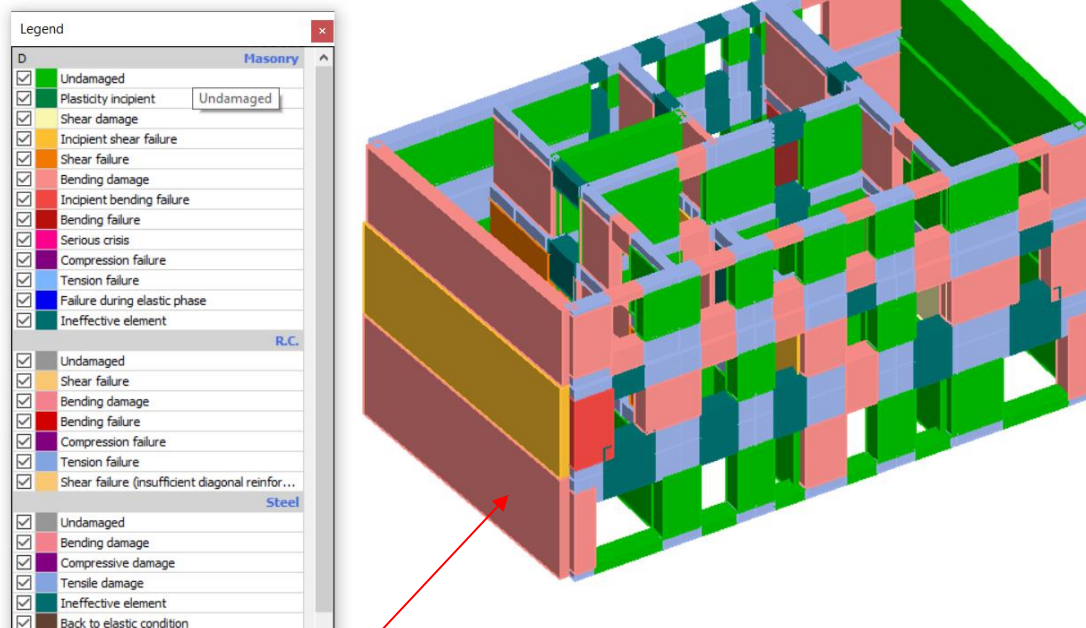
Slika 21 Oštećenja na modelu za proračun u smjeru Y

Oštećenje od savijanja pri sili od 2800 kN
I pomaku od 13,11 mm
