Master's thesis / Diplomski rad

DIPLOMSKI RAD

**Tehnologije obnove i ojačanja – Državni arhiv u  
Zagrebu**

Filip Juzbašić

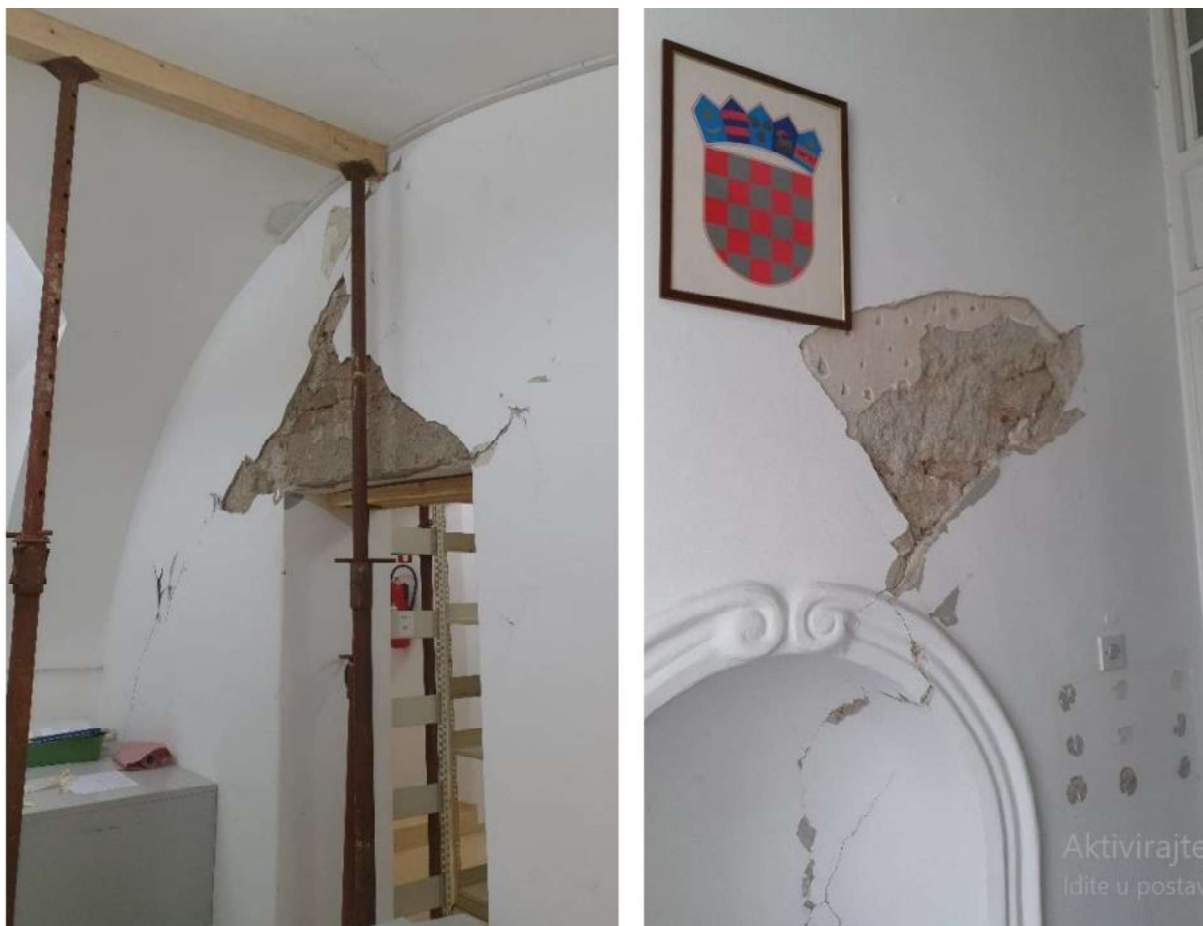
Na slikama 1, 2 i 3 se mogu vidjeti oštećenja po etažama koja je zgrada pretrpjela uslijed potresa te nakon kojih je u što hitnijem roku bilo odrađeno podupiranje konstrukcije na kritičnim mjestima.

*Slika 1 Pukotine, oštećenja i opadanje žbuke u prizemlju(Duvnjak,2021)*

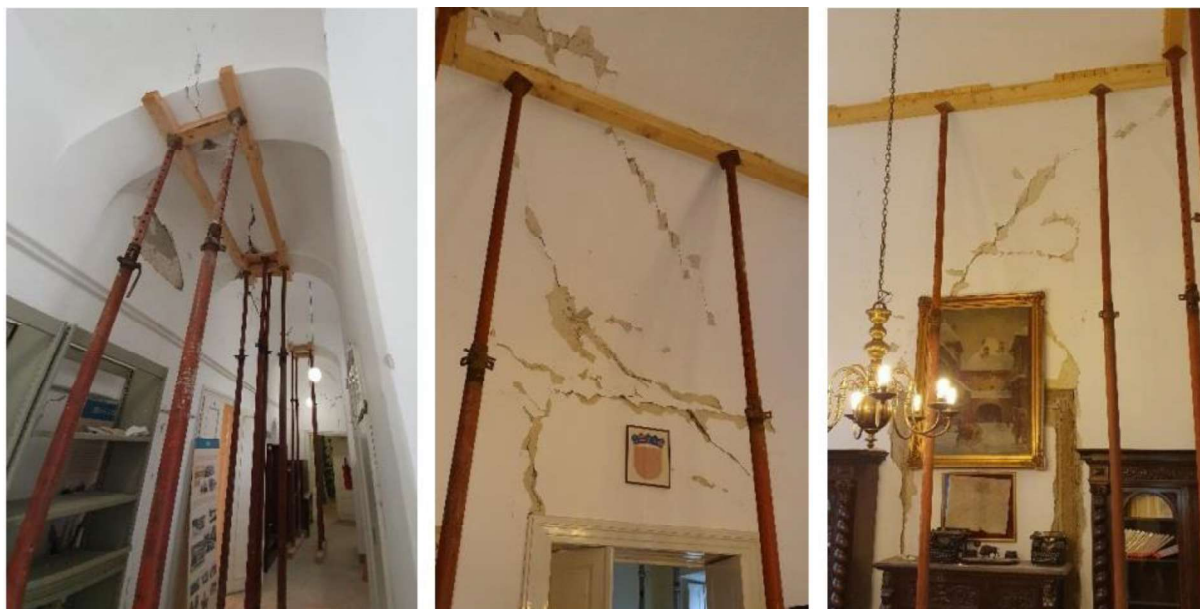
*Slika 2 Pukotine i oštećenja na svodovima 1. kata zgrade (Duvnjak, 2021)*

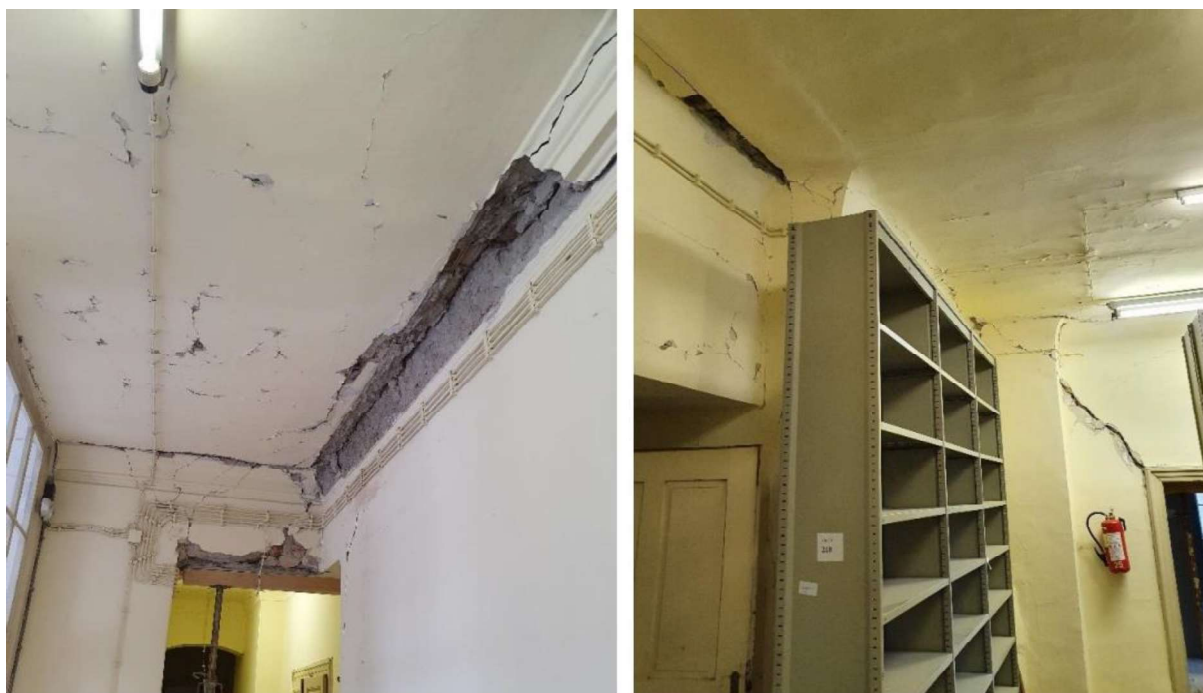
*Slika 3 Pukotine, oštećenja i opadanje žbuke na 2. katu zgrade (Duvnjak, 2021)*

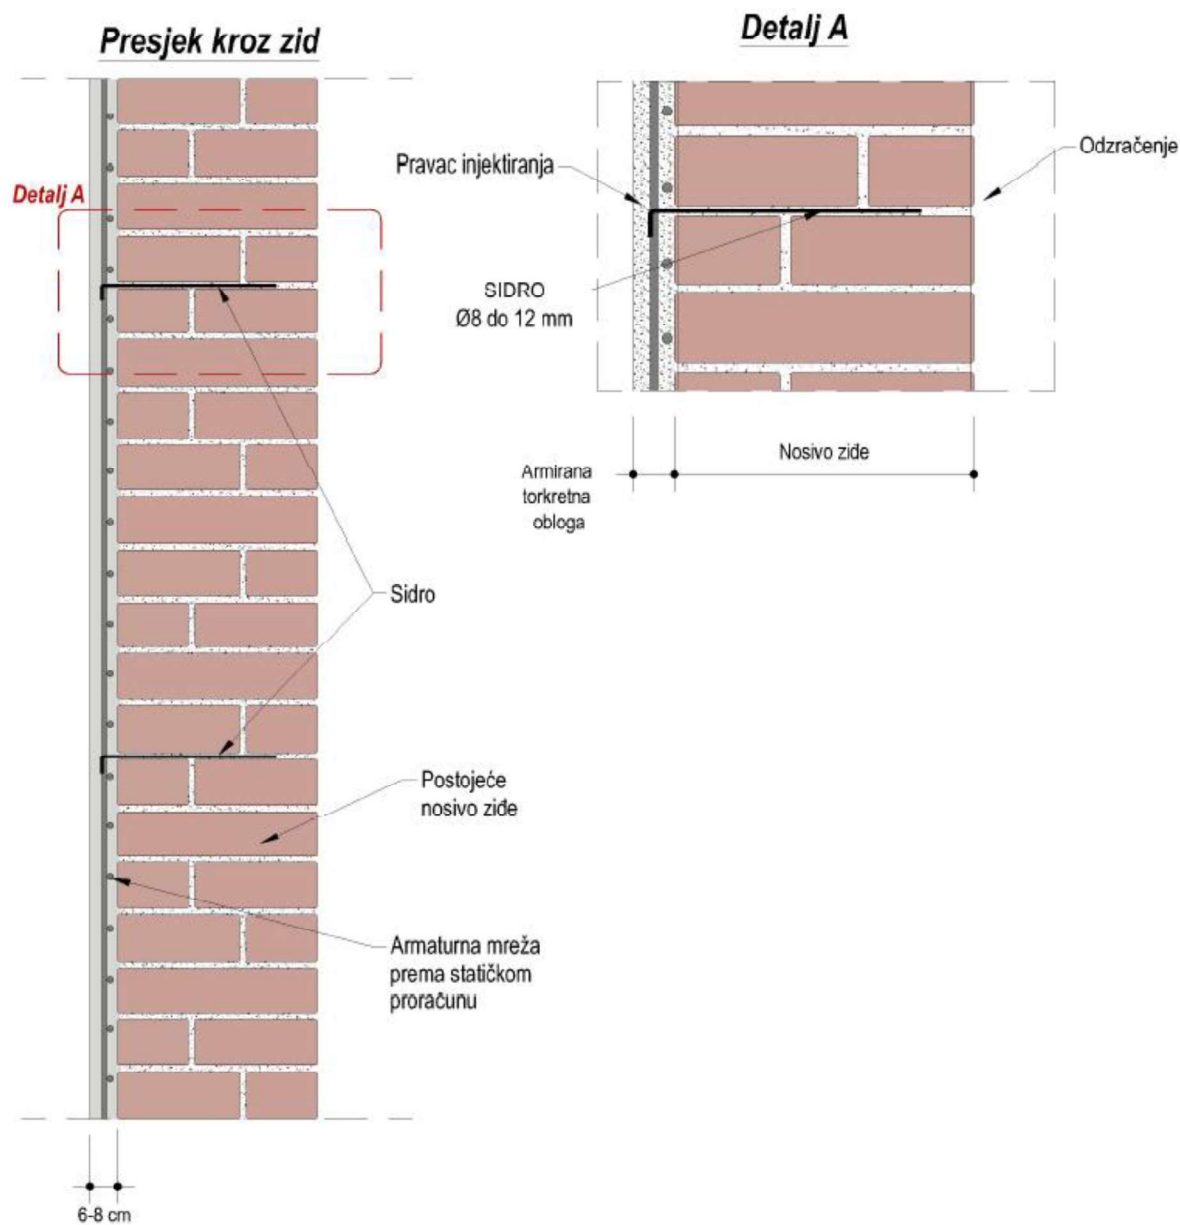
Slika 22 Prikaz ojačanja jednostranim torkretom (Tarnik, 2022)

Prije izvedbe ovakvog ojačanja potrebno je skinuti svu žbuku sa zida, a labave i odlomljene elemente opeke potrebno je ukloniti i sve postojeće pukotine injektirati mortom. Na očišćen zid se stavlja armaturna mreža, a povezivanje armaturne mreže i zida se ostvaruje

pomoću sidara kako je prikazano na detalju A (slika 22). Nakon postave sidara, rupe je potrebno naknadno injektirati cementnim mortom. Šipke za povezivanje postavljaju se 9 kom/m<sup>2</sup>, a nakon pravilnog vezivanja slijedi nanošenje betona kvalitete C30/37 debljine 6-8 cm.

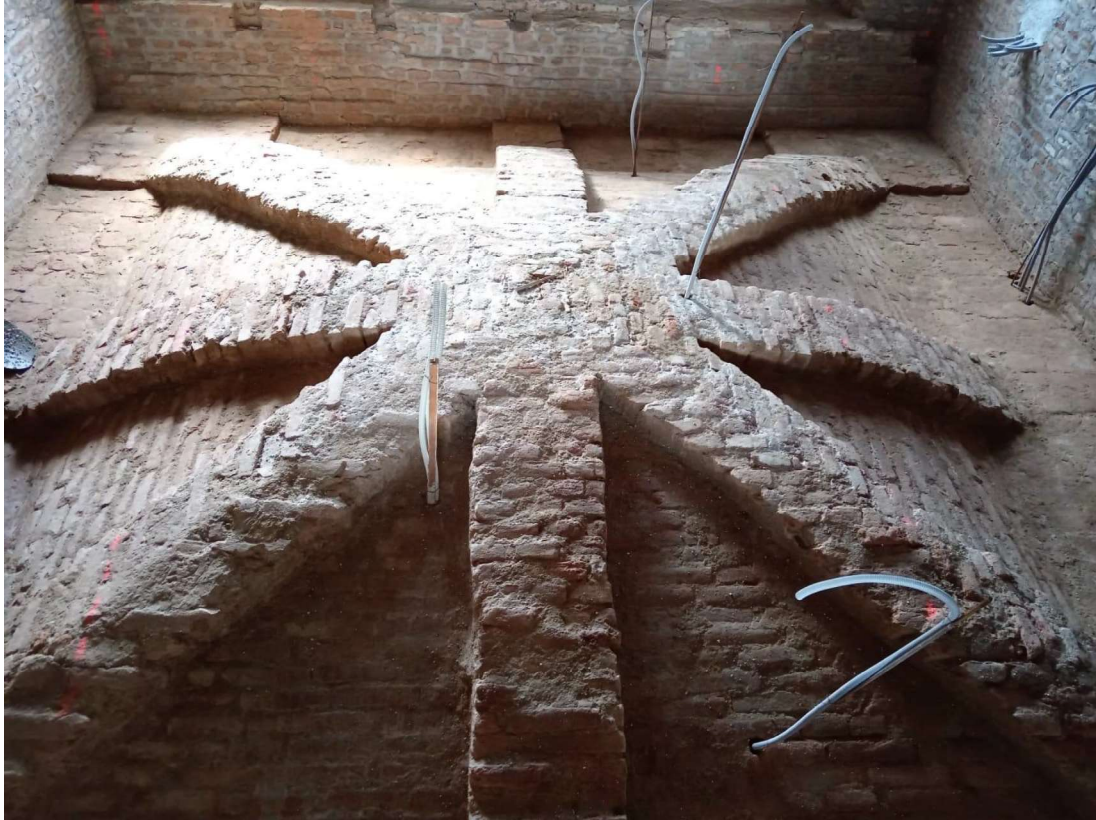
Sustav ojačanja svodova CRM sustavom je ranije opisan u ovom radu, a problem koji se pojavio pri njegovoj izvedbi tiče se ojačanja svodova koja nisu bila uočena tijekom istražnih radova. Primjer jednog takvog ojačanja je vidljiv na slici 44. Najveći problem je zapravo neelastičnost same mreže koja ne može cijeli luk obuhvatiti u cijelosti i izvršiti svoju funkciju ojačanja svoda. Iz tog razloga su se praznine između ojačanja popunile laganim betonom kako se luk ne bi previše opteretio, što je vidljivo na slici 45. Nakon popunjavanja praznina, dobila se fino zaobljena ploha te se mogao postaviti CRM sustav ojačanja, kao što je vidljivo na slikama 46 i 47.

*Slika 44 Ojačanje svoda*

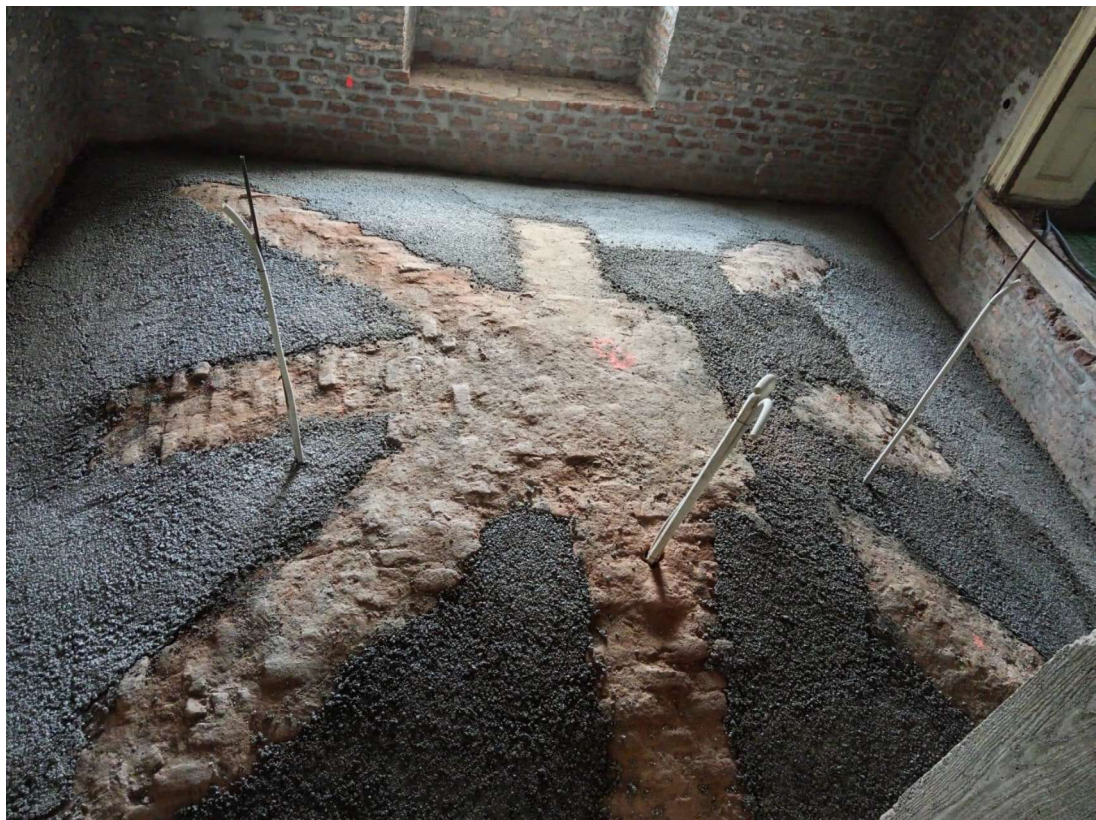
*Slika 45 Popunjavanje praznina sa laganim betonom*

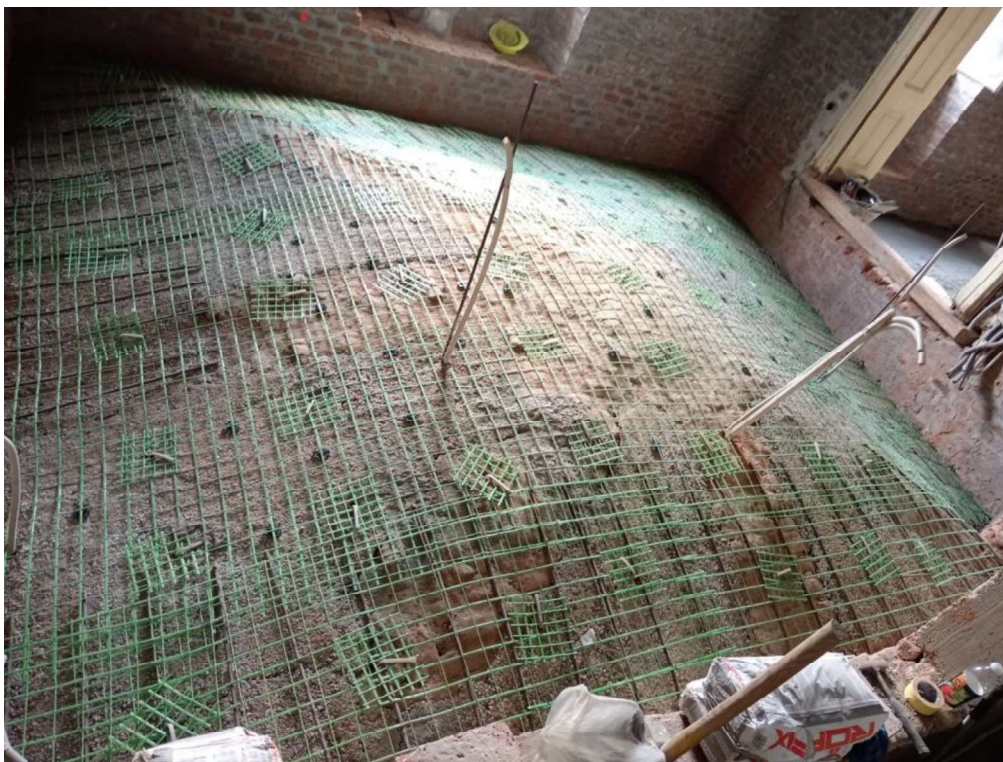
*Slika 46 Izvedba CRM sustava na svodovima*

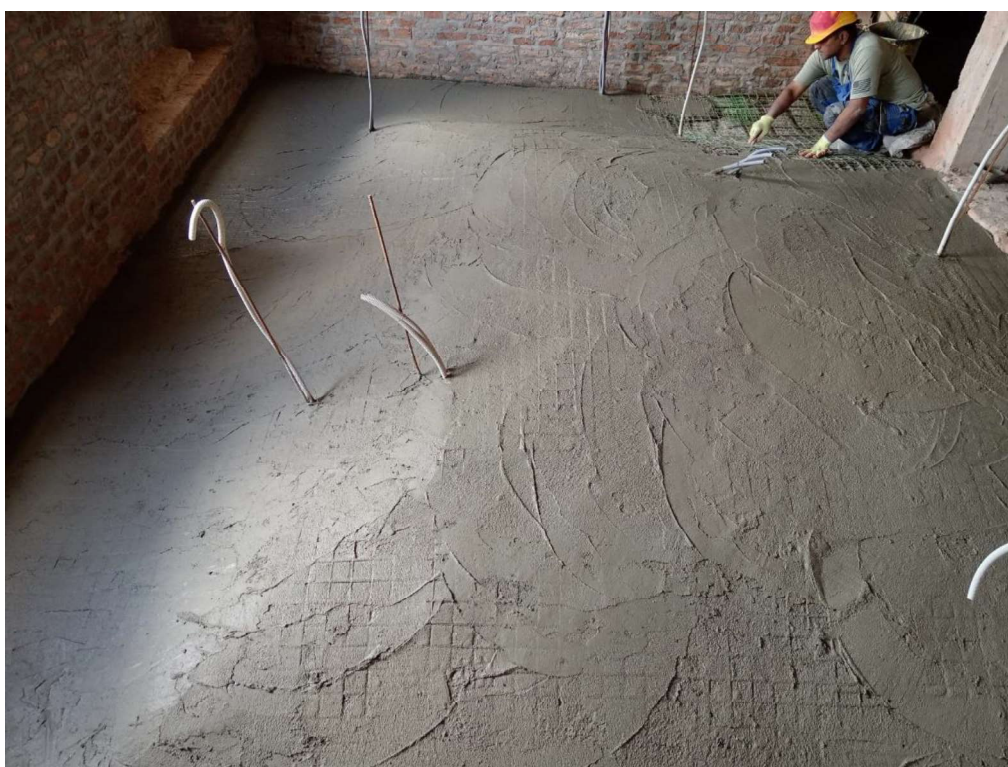
*Slika 47 Završna obrada CRM sustava na svodovima*

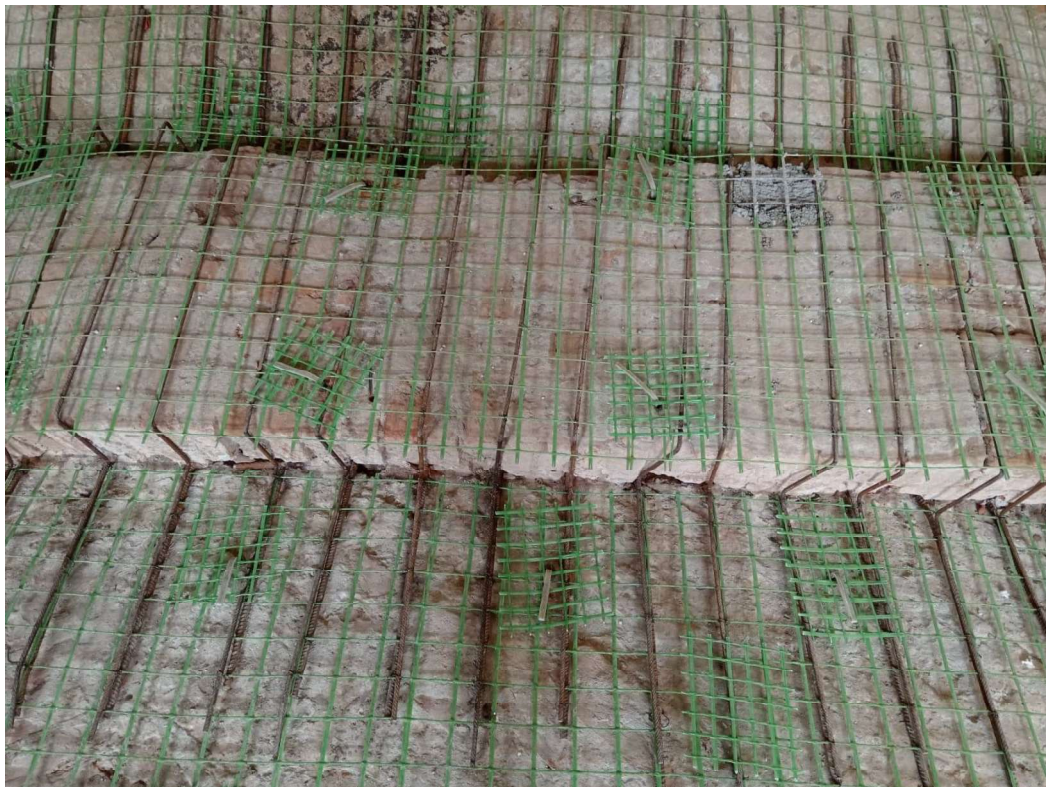
*Slika 48 Vilice za premošćivanje ojačanja*

Drugi primjer je ojačanje između dva svoda za koji je primjenjen drugi način rješavanja problema. Kako bi se premostilo ojačanje između dva svoda, napravljene su vilice od čelika koje služe za povezivanje mreža sa obje strane. Primjeri takvog ojačanja su vidljivi na slikama 48 i 49, dok je na idućoj slici prikazana završna obrada CRM sustava. Problematika kod

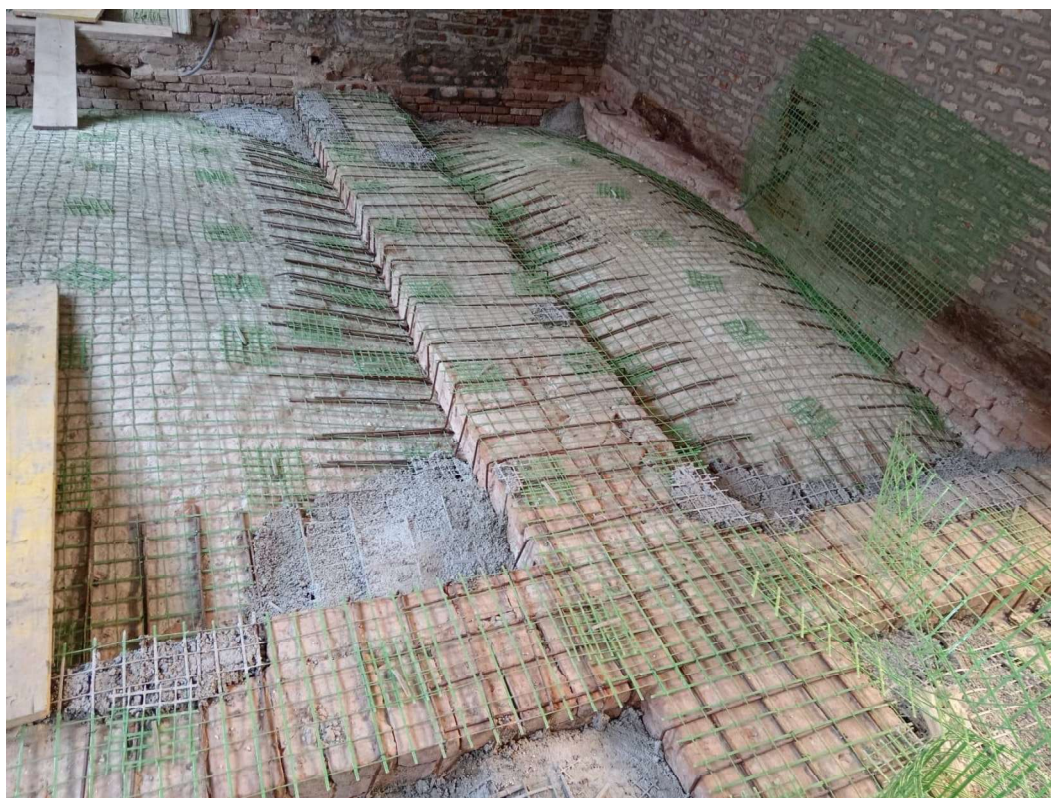
*Slika 49 Prikaz rješenja CRM sustava sa dodatnim ojačanjem*

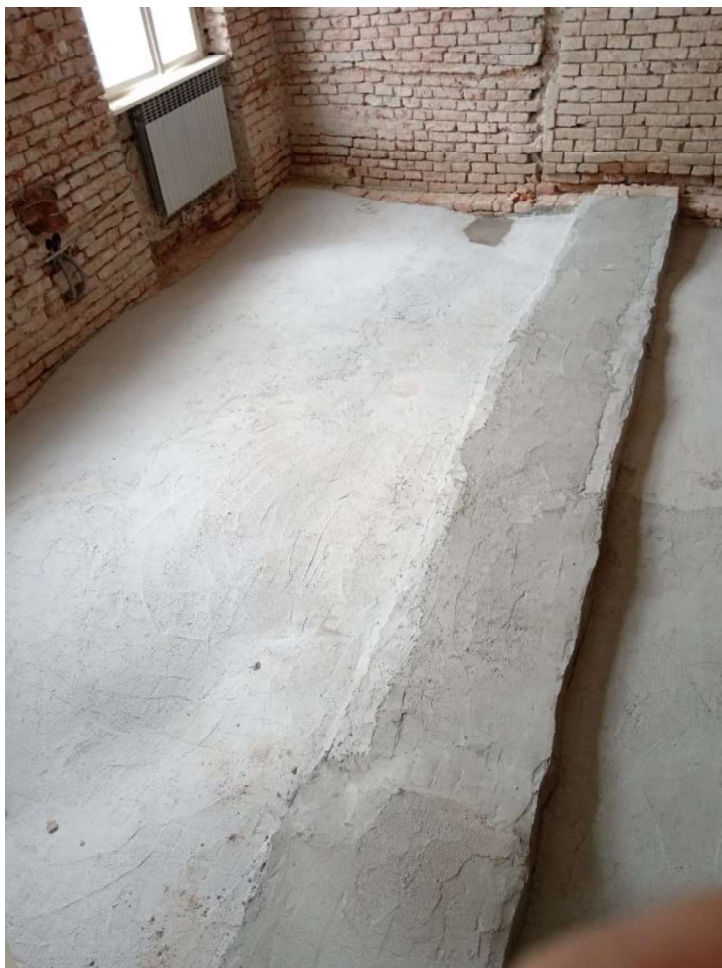
*Slika 50 Završna obrada CRM sustava sa dodatnim ojačanjem*
