# Obnova građevinske konstrukcije stambene zgrade u Zagrebu nakon potresa 22. ožujka 2020.

Source / Izvornik: **Građevinar, 2021, 73, 633 - 648**

## Structural renovation of residential building in Zagreb after the 22 March 2020 earthquake

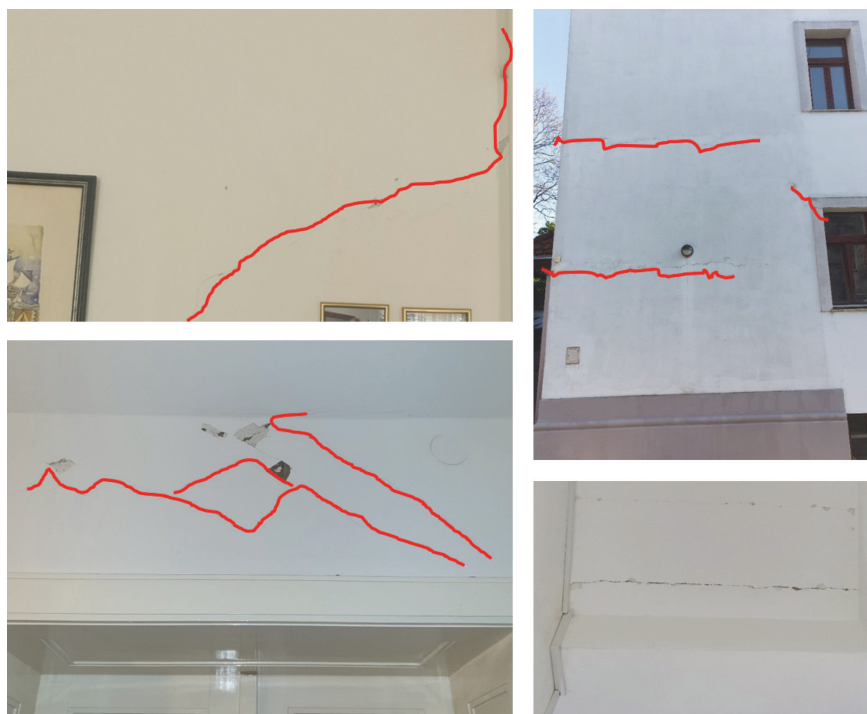
nekonstrukcijskih elemenata. Izrađena je i fotodokumentacija pregledane građevine s naznačenim svim uočenim oštećenjima. Za potrebe izrade nacrtu postojećeg stanja provedena su mjerenja geometrije svih elemenata građevine. Nakon provedenog detaljnog pregleda zaključilo se da je, iako joj je prvotno dodijeljena zelena naljepnica, zgrada ipak pretrpjela značajnija oštećenja koja su se tek mogla uočiti istražnim radovima kao što je uklanjanje žbuke s pojedinih dijelova zidova, uklanjanje podgleda stropova i slično. Neka od karakterističnih oštećenja prikazana su na slici 4. Lijevo gore na slici 4. uočava se dijagonalna pukotina u nosivom zidu koja se nastavlja u vertikalnu pukotinu na spoju s pregradnim zidom. Lijevo dolje na slici 4. prikazane su dijagonalne pukotine u nadvoju središnjeg nosivog zida. Desno gore vidljive su pukotine na sjevernom pročelju, a desno dolje su prikazane pukotine u podgledu stubišnog kraka.

Slika 4. Karakteristična oštećenja nosive konstrukcije
