Sanacija klizišta na željezničkoj pruzi između kolodvora Karlovac i Mrzlo Polje

Source / Izvornik: **Građevinar, 2014, 66, 1015 - 1025**

Stručni rad

Remediation of landslides on railway line between Karlovac and Mrzlo Polje stations

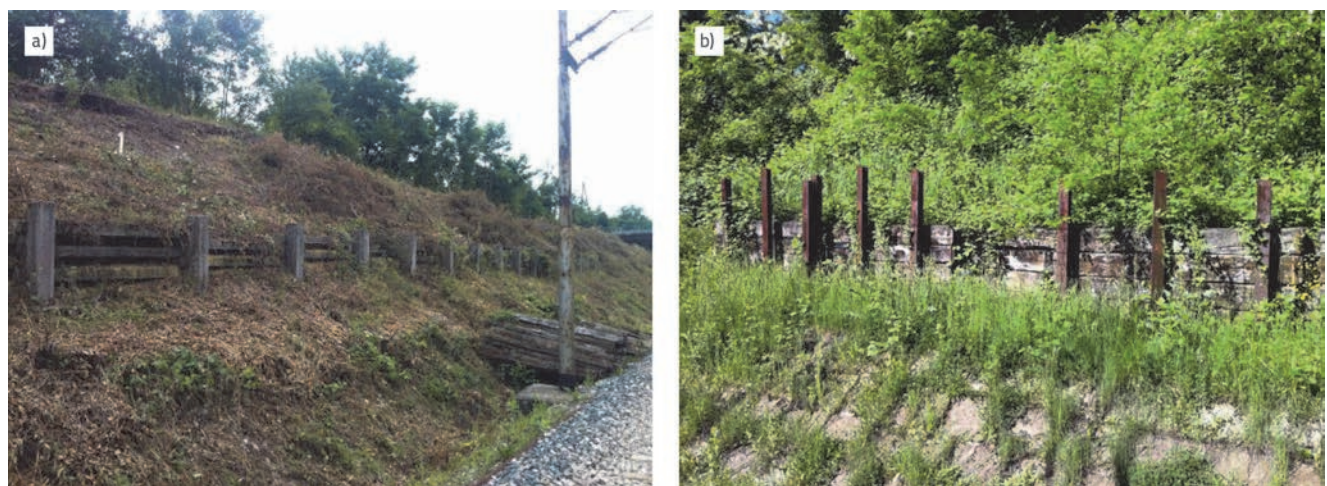
Na željezničkoj pruzi M202, Zagreb Glavni kolodvor – Rijeka, počela se 1963. godine graditi nova dionica u dužini otprilike tri kilometra između kolodvora Karlovac i Mrzlo Polje. Razlog je bio taj što je trebalo izbjeći veći broj križanja željezničke pruge s cestom te dobiti bolje vozne parametre pruge na toj dionici. Međutim, već nedugo nakon izgradnje, na najvećem dijelu dionice su se pojavila klizanja na pokosima usjeka. Tako je već osam godina nakon izgradnje pruge, 1975. godine, na pet lokacija izvedena sanacija AB pilotima i montažnim zidovima. Na drugih pet lokacija na toj dionici, gdje su se klizanja naknadno počela pojavljivati, izvedene su privremene mjere sanacije odvoženjem temeljnog tla te izradom privremenog zaštitnog zida od tračnica i drvenih pragova. Te lokalne mjere sanacije prikazane su na slici 1.

Slika 1. Sanacija klizanja tla: a) montažnim betonskim zidom; b) zidom od zabijenih tračnica i drvenih pragova

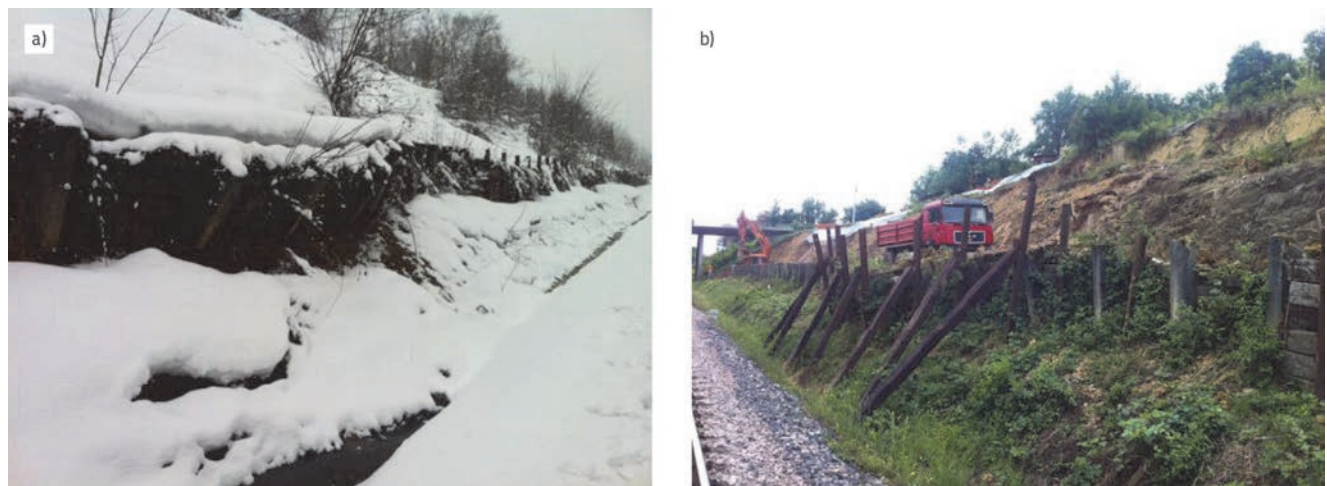
S obzirom na to da su zbog dotrajalosti privremenih rješenja zaštite bili ugroženi sigurnosni i funkcionalni aspekti pruge, a uzimajući u obzir i činjenicu da na velikom dijelu gornjeg platoa usjeka postoje privatne građevine čija je stabilnost bila bitno

Slika 2. Deformacija primijenjenih mjera sanacije pokosa: a) deformiran montažni betonski zid; b) improvizirane mjere zaštite pokosa

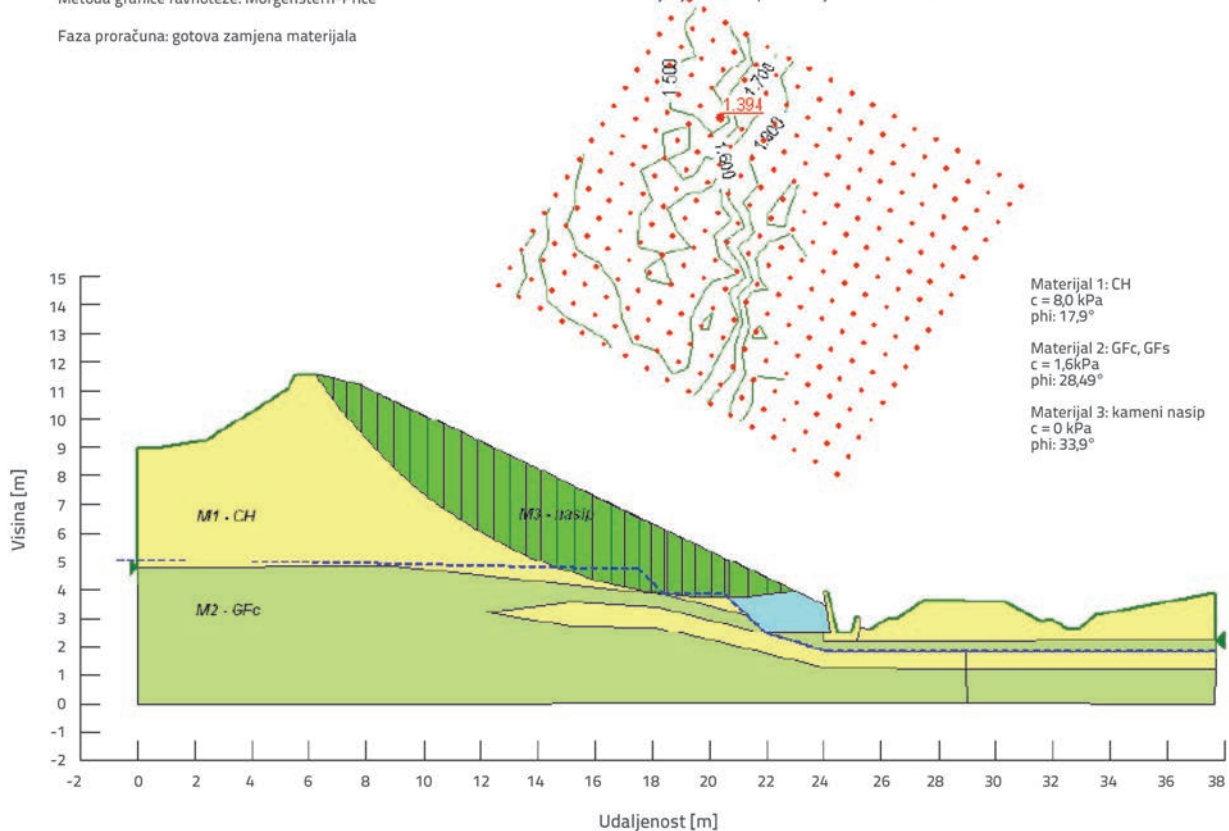
Slika 7. Rezultati analize stabilnosti nakon izvedbe kamenog nasipa ($F_s=1.39 > F_{s,min}=1.00$)

Provedene su analize statičkog stanja za svaku pojedinu fazu izvedbe te za konačnu fazu analiza utjecaja potresa na stabilnost novoformiranog pokosa. Sve analize su zadovoljavale minimalni faktor sigurnosti od 1.0, a na slici 7. je prikazan jedan od rezultata proračuna (nakon izvedbe kamenog nasipa u gornjem dijelu zamjene materijala). Na slici 8. je prikazan odabrani karakteristični poprečni presjek sanacije na dionici D.
