# Raspodjela tvrdoće u poprečnom presjeku žljebaste tračnice

Lakušić, Stjepan; Ahac, Maja

Source / Izvornik: **Građevinar, 2013, 64, 1009 - 1018**

Izvorni znanstveni rad

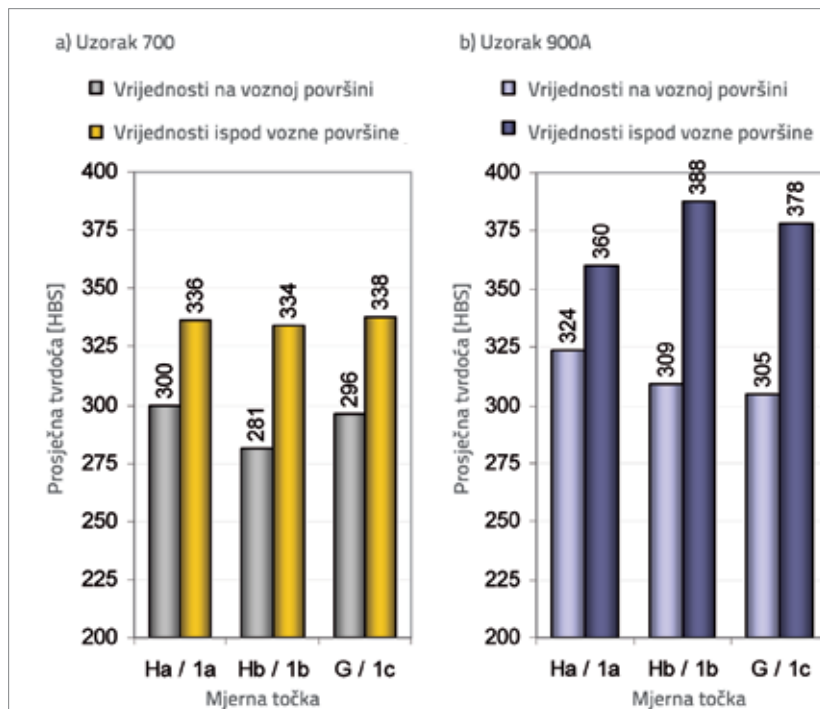
Slika 10. Usporedba prosječnih vrijednosti tvrdoće na voznoj površini i 10 mm ispod vozne površine

Na slici 10. dane su usporedbe izmjerenih tvrdoća na voznoj površini tračnice i u točkama 10 mm ispod vozne površine. Vrijednosti tvrdoće 10 mm ispod vozne površine znatno su veće od tvrdoće izmjerene izravno na voznoj površini. Razlike u prosječnim vrijednostima tvrdoće na voznoj površini i 10 mm ispod vozne površine odnosno porast tvrdoće ispod vozne površine za pojedini uzorak tračnice, prikazane su na slici 11. Analiza prikazanih rezultata pokazala je da su izmjerene vrijednosti tvrdoće 10 mm ispod površine u prosjeku veće za 22% (uzorci 700) odnosno 25% (uzorci 900A) od tvrdoće izmjerene na gornjoj voznoj površini i vodilici tračnice. Ova velika varijacija u vrijednostima tvrdoće na vrlo uskom području poprečnog presjeka širine (dubine) svega 10 mm potaknula je provedbu dodatnih ispitivanja tvrdoće uzoraka, a u cilju dobivanja što jasnije slike o stvarnoj distribuciji tvrdoće duž cijelog poprečnog presjeka tračnice.

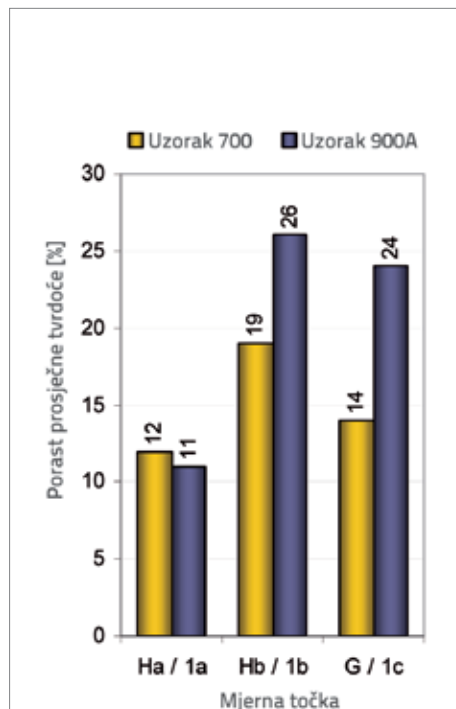
Slika 11. Razlike između prosječnih vrijednosti tvrdoće na voznoj površini i 10 mm ispod vozne površine

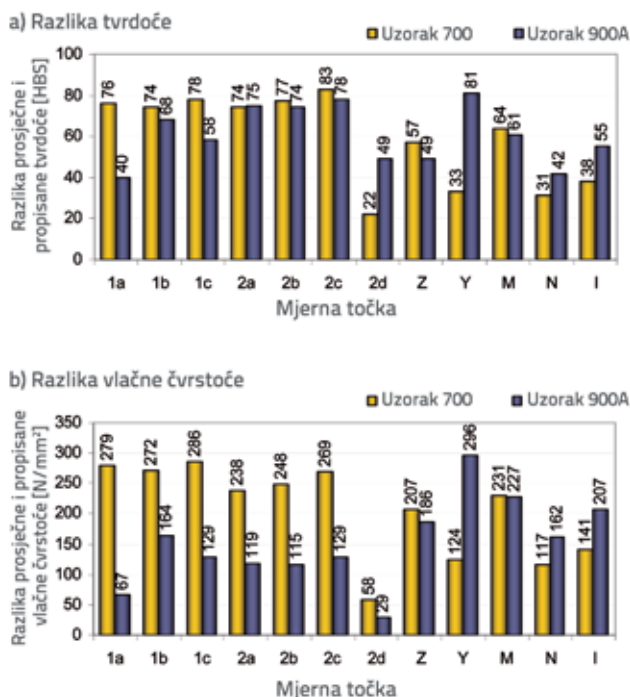
Na slici 17. prikazana je usporedba minimalnih propisanih i prosječnih proračunatih vrijednosti za cijelu voznu površinu kao i za pojedine sekcije poprečnog presjeka. Iz slika se može zaključiti da su vrijednosti mjerene u poprečnom presjeku uzoraka u prosjeku za 26 % (uzorci 700) odnosno 22 % (uzorci 900A) veće od propisanih. Kako pokazuju rezultati proračuna vlačne čvrstoće, vrijednosti proračunate u poprečnom presjeku uzoraka su zadovoljavajuće unatoč velikim međusobnim odstupanjima tvrdoće.

Slika 17. Razlika između proračunanih prosječnih i najmanjih propisanih vrijednosti tvrdoće i vlačne čvrstoće
