# Raspodjela tvrdoće u poprečnom presjeku žljebaste tračnice

**Lakušić, Stjepan; Ahac, Maja**

*Source / Izvornik:* **Građevinar, 2013, 64, 1009 - 1018**

Izvorni znanstveni rad

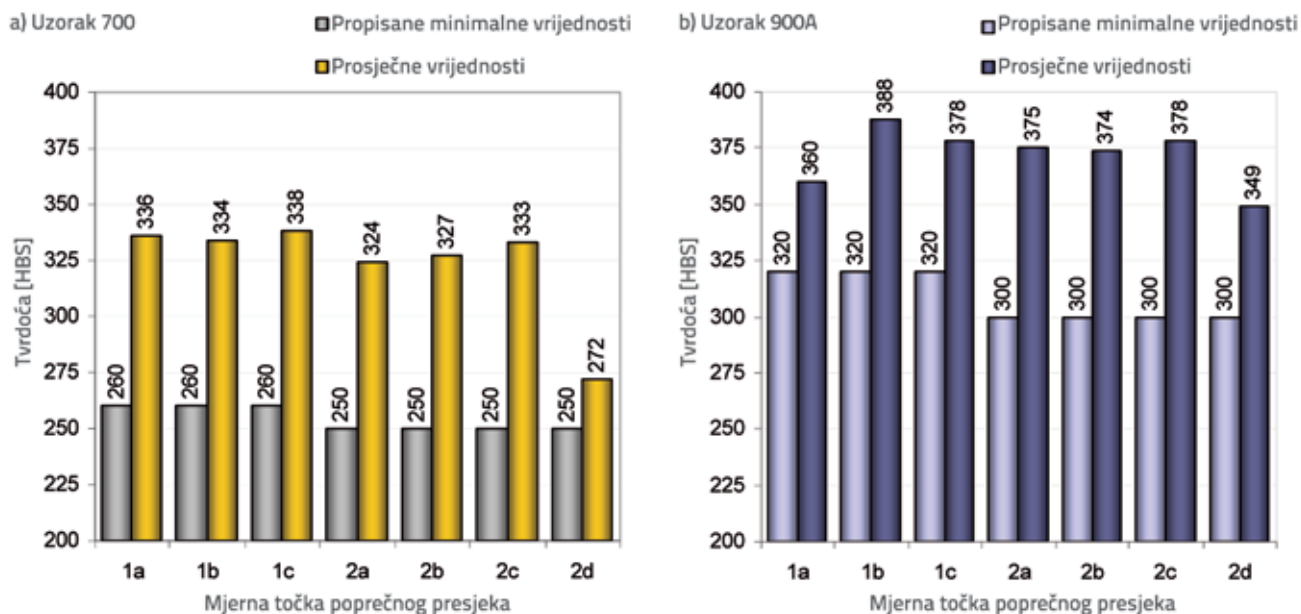
Na slici 5. dan je prikaz prosječnih vrijednosti tvrdoće, proračunatih temeljem izmjerenih vrijednosti u točkama presjeka 1 i 2, u odnosu na minimalno propisane vrijednosti (tablica 2.). Razlika između prosječnih i minimalno propisanih vrijednosti tvrdoće u pojedinoj mjernoj točki dana je na slici 6. Sa slike 6. vidljivo je da su sve prosječne vrijednosti tvrdoće veće od minimalno propisanih vrijednosti, pri čemu u prosjeku ovo povećanje tvrdoće iznosi 25 %. Najveća razlika u sva četiri slučaja uočena je u mjernoj točki 2c u kojoj su prosječne vrijednosti tvrdoće veće od minimalno propisanih za 33 % (uzorak 700) odnosno 26 % (uzorak 900A).

Slika 5. Prosječne vrijednosti tvrdoće u poprečnom presjeku glave tračnice: a) uzorci 700-1 i 700-2; b) uzorci 900A-1 i 900A-2

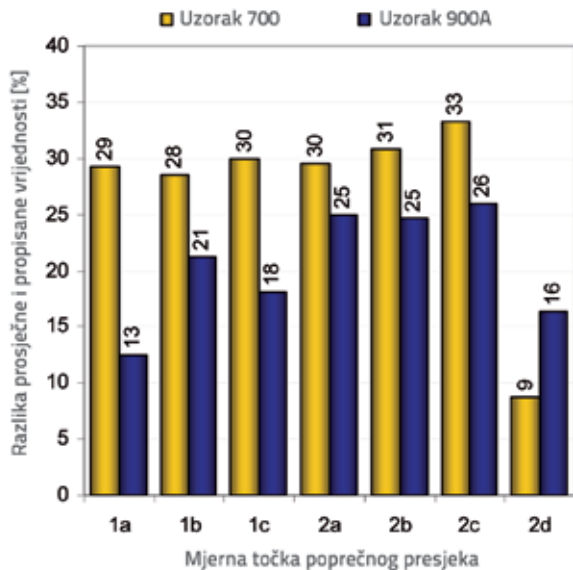
Slika 6. Razlika između proračunanih prosječnih i minimalnih propisanih vrijednosti tvrdoće u poprečnom presjeku glave tračnice

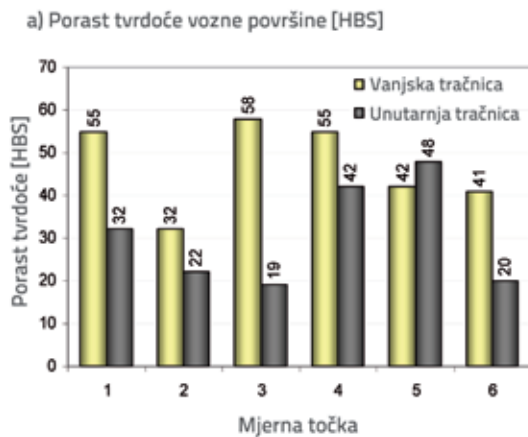
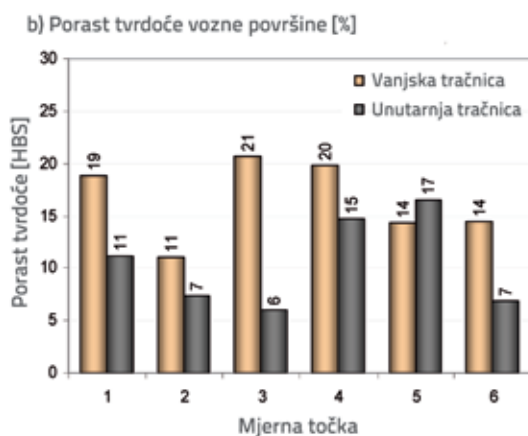
ispitivanja (slika 9.) pokazali su da je nakon mjesec dana eksploatacije, zbog hladnog kovanja, na voznim površinama glava tračnica duž promatrane krivine došlo do prosječnog porasta tvrdoće za 39 HBS (13 %). Prema očekivanjima, veći porast tvrdoće prisutan je kod vanjske tračnice u krivini budući da je ona i više opterećena. Iz navedenog se može zaključiti da bi, da su tračnice iz kojih su dobiveni ispitivani uzorci bile u eksploataciji, proces hladnog kovanja već nakon mjesec dana uzrokovao takav porast tvrdoće vozne površine koji bi zadovoljio propisane minimalne zahtjeve tvrdoće.

Slika 9. Porast tvrdoće vozne površine glave tračnice zbog hladnog kovanja

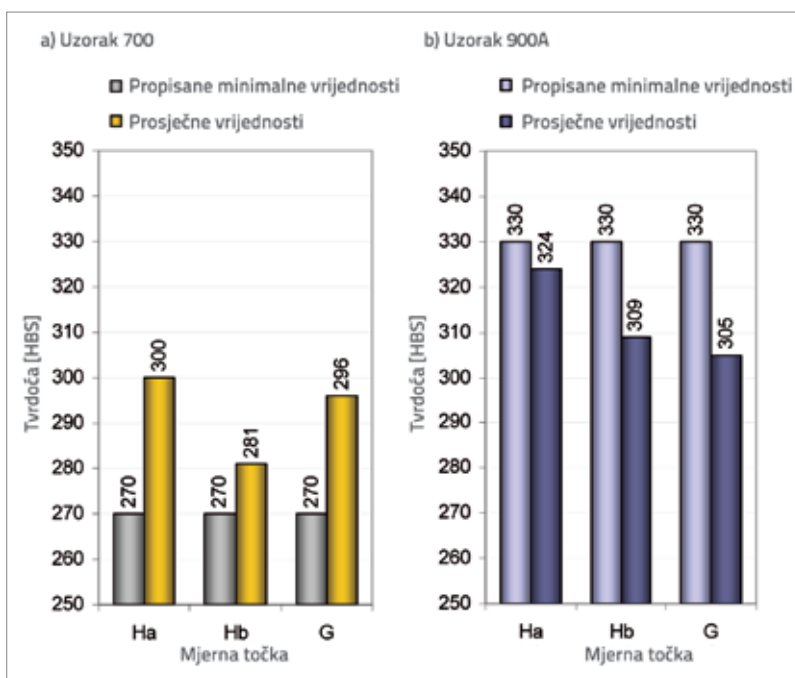
Na slici 7. dan je prikaz prosječnih vrijednosti tvrdoće dobivenih temeljem vrijednosti izmjerenih na gornjoj površini glave i vodilice tračnice. U slučaju uzoraka 900A nijedna od izmjerenih vrijednosti nije udovoljila propisanim zahtjevima (slika 8.). Ipak, ove su nepropisno male vrijednosti tvrdoće vozne površine zanemarene, budući da su ispitivanja provedena na uzorcima tračnica koje nisu bile u eksploataciji i nisu bile podvrgnute hladnom kovanju vozne površine zbog kretanja kotača vozila.

Slika 7. Proračunane prosječne vrijednosti tvrdoće na voznoj površini glave tračnice

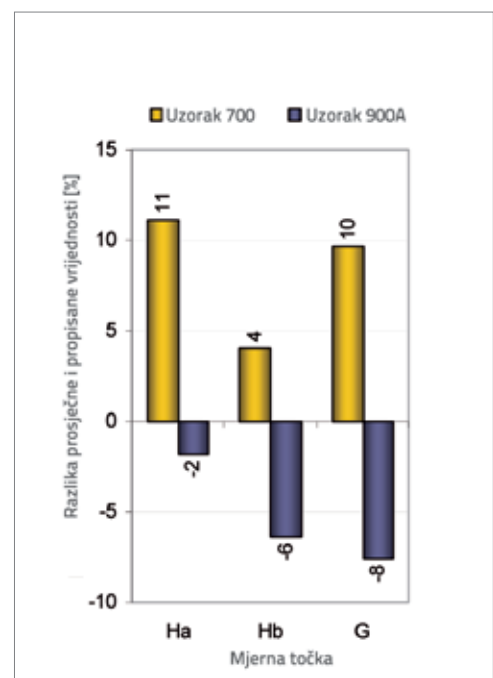
Slika 8. Razlika između proračunanih prosječnih i min. propisanih vrijednosti tvrdoće na voznoj površini glave tračnice

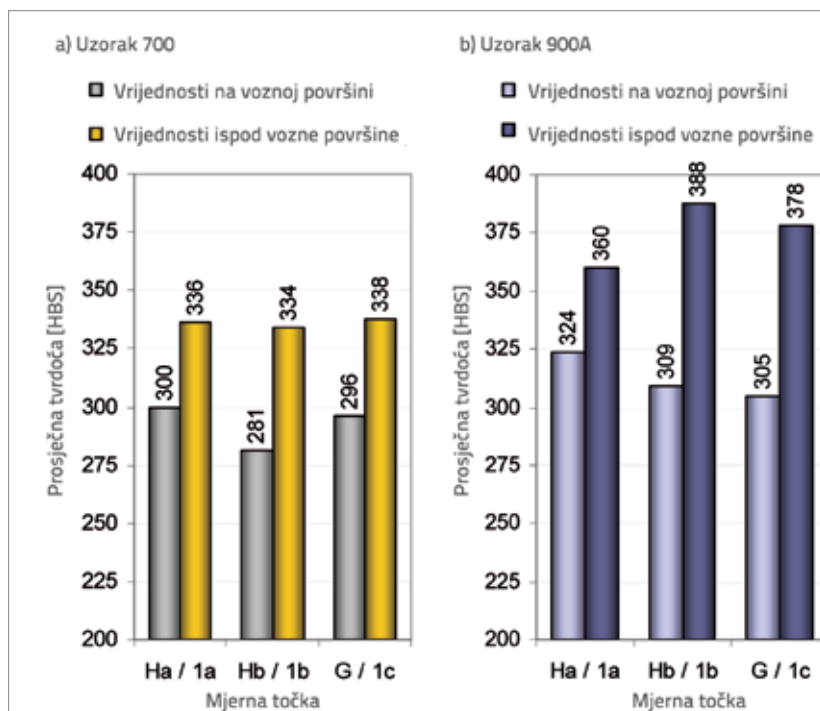
Slika 10. Usporedba prosječnih vrijednosti tvrdoće na voznoj površini i 10 mm ispod vozne površine

Na slici 10. dane su usporedbe izmjerenih tvrdoća na voznoj površini tračnice i u točkama 10 mm ispod vozne površine. Vrijednosti tvrdoće 10 mm ispod vozne površine znatno su veće od tvrdoće izmjerene izravno na voznoj površini. Razlike u prosječnim vrijednostima tvrdoće na voznoj površini i 10 mm ispod vozne površine odnosno porast tvrdoće ispod vozne površine za pojedini uzorak tračnice, prikazane su na slici 11. Analiza prikazanih rezultata pokazala je da su izmjerene vrijednosti tvrdoće 10 mm ispod površine u prosjeku veće za 22% (uzorci 700) odnosno 25% (uzorci 900A) od tvrdoće izmjerene na gornjoj voznoj površini i vodilici tračnice. Ova velika varijacija u vrijednostima tvrdoće na vrlo uskom području poprečnog presjeka širine (dubine) svega 10 mm potaknula je provedbu dodatnih ispitivanja tvrdoće uzoraka, a u cilju dobivanja što jasnije slike o stvarnoj distribuciji tvrdoće duž cijelog poprečnog presjeka tračnice.

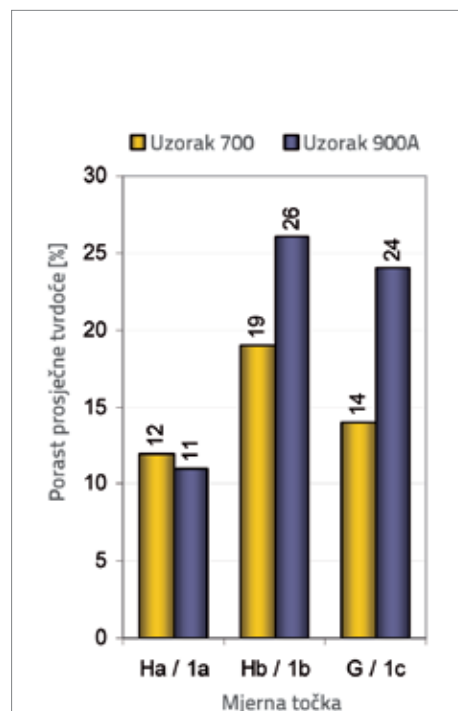
Slika 11. Razlike između prosječnih vrijednosti tvrdoće na voznoj površini i 10 mm ispod vozne površine

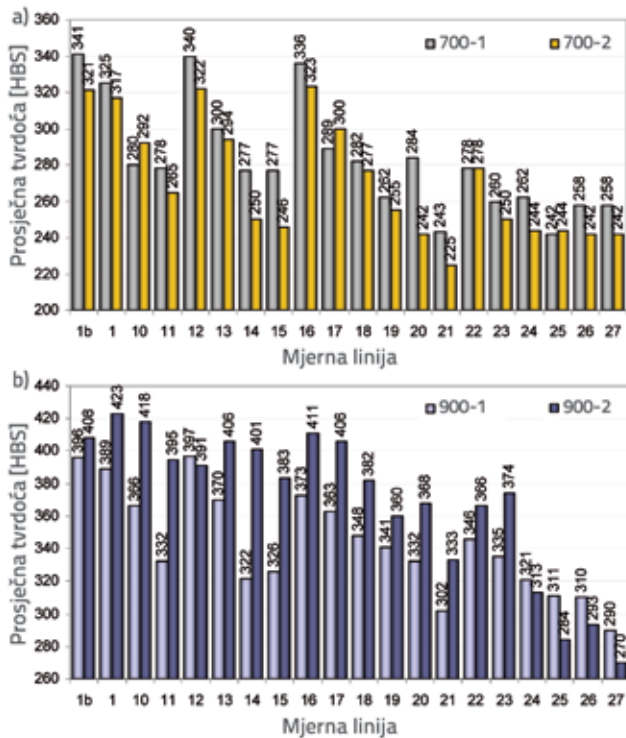
Iz slike je moguće uočiti da prosječne vrijednosti tvrdoće nisu jedinstvene duž cijelog poprečnog presjeka te da su sve izmjerene vrijednosti tvrdoće veće od minimalnih propisanih vrijednosti za određeni tip (kvalitetu) čelika tračnice i lokaciju promatrane mjerne linije u poprečnom presjeku glave tračnice. Detaljna analiza pokazala je da su izmjerene vrijednosti tvrdoće u prosjeku za 27% (uzorak 700) odnosno 26% (uzorak 900A) veće od minimalne propisane osnovne tvrdoće čelika za pojedini uzorak.

Slika 13. Prosječne vrijednosti tvrdoće ispitivanih uzoraka

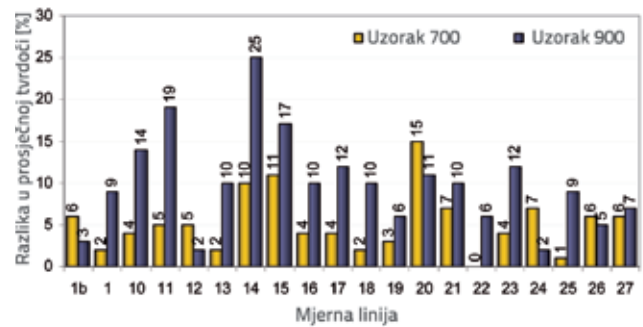
Razmatrane su i razlike u dobivenim rezultatima ispitivanja tvrdoće za uzorke 1 i 2 iste kvalitete izražene u postocima (Slika 14.). Uočljivo je da su razlike kod uzoraka 900A veće od razlika koje su prisutne kod uzoraka 700 (posljednji je znatno ujednačeniji) te da razlika u tvrdoći duž mjerne linije 14 uzoraka 900A iznosi čak 25 %. Najveća razlika u slučaju uzoraka 700 iznosi 15 %, a uočena je duž mjerne linije 20. Srednja razlika u tvrdoći pojedinih strana uzoraka 900A iznosi 10 %, dok je srednja prosječna razlika na uzorku 700 upola manja i iznosi 5 %. Na temelju proračunatih prosječnih vrijednosti tvrdoće čelika tračnice duž pojedinih mjernih linija izrađeni su grafički prikazi varijacija vrijednosti tvrdoće po poprečnom presijeku, slika 15. Na slikama je jasno

Slika 14. Prosječne razlike u tvrdoći (uzorak 1-2)

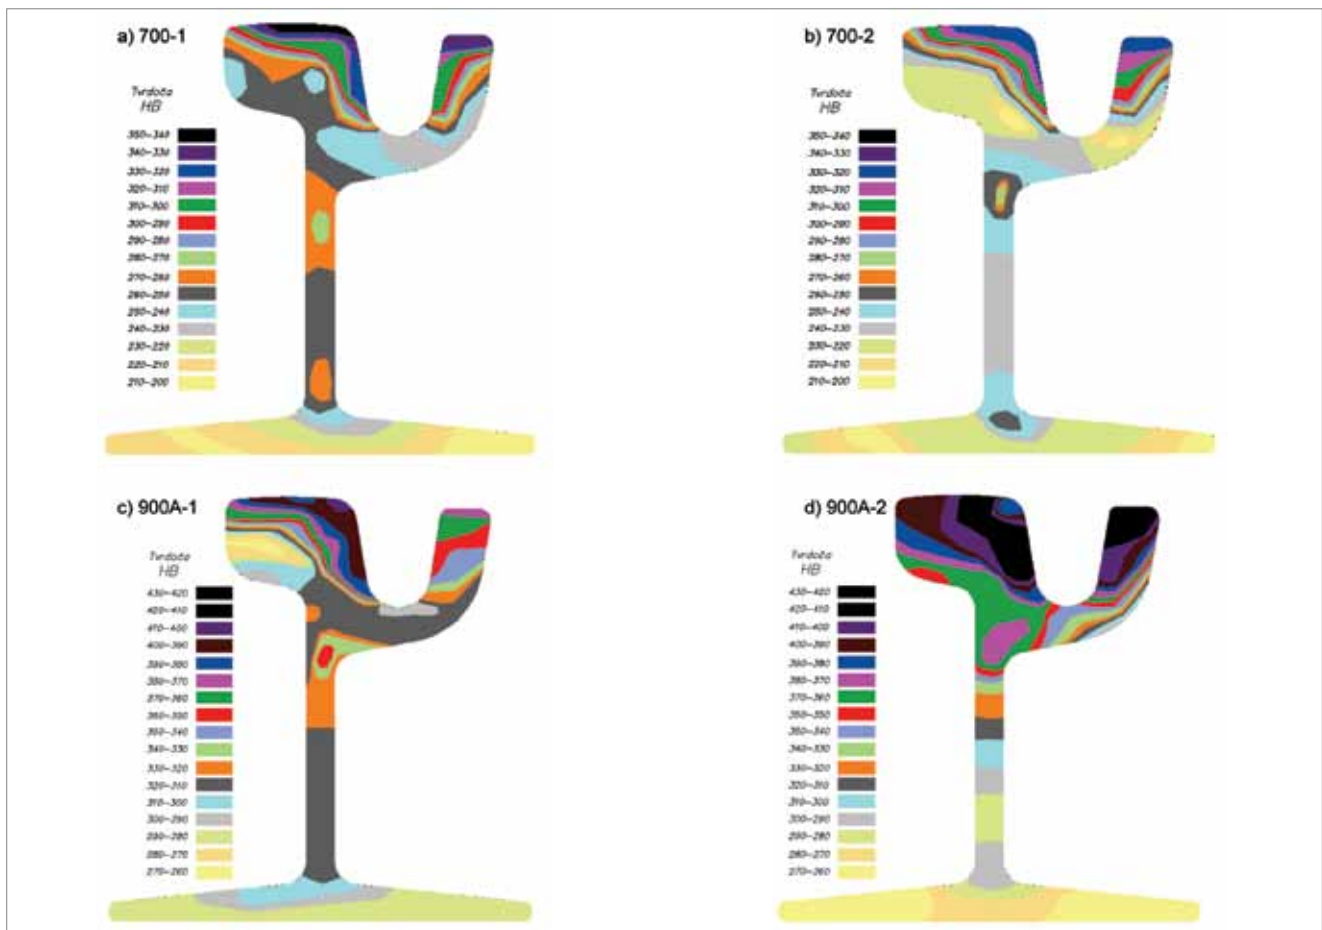
Slika 15. Raspodjela vrijednosti tvrdoće duž poprečnog presjeka tračnica: a) uzorak 700-1; b) uzorak 700-2; c) uzorak 900A-1; d) uzorak 900A-2

uočljiva nejednolikost u raspodjeli prosječnih vrijednosti tvrdoće po poprečnom presjeku odnosno postupno smanjenje tvrdoće glave tračnice od vozne površine prema vratu i nožici tračnice te zone lokalnog povećanja tvrdoće na prijelazima glava-vrat i vrat-nožica tračnice.

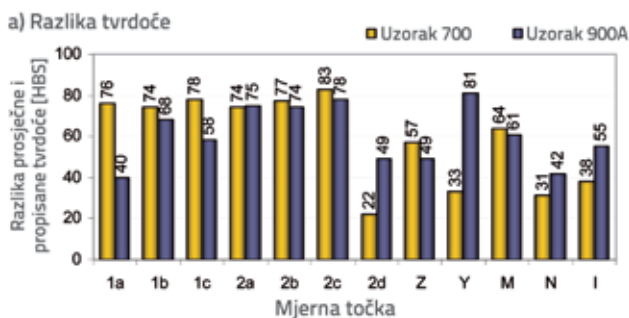
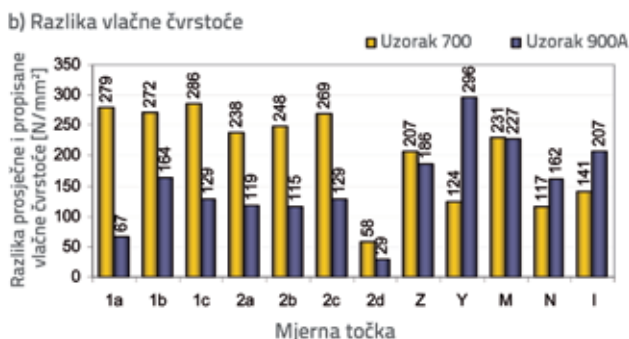
Na slici 17. prikazana je usporedba minimalnih propisanih i prosječnih proračunatih vrijednosti za cijelu voznu površinu kao i za pojedine sekcije poprečnog presjeka. Iz slika se može zaključiti da su vrijednosti mjerene u poprečnom presjeku uzoraka u prosjeku za 26 % (uzorci 700) odnosno 22 % (uzorci 900A) veće od propisanih. Kako pokazuju rezultati proračuna vlačne čvrstoće, vrijednosti proračunate u poprečnom presjeku uzoraka su zadovoljavajuće unatoč velikim međusobnim odstupanjima tvrdoće.

Slika 17. Razlika između proračunatih prosječnih i najmanjih propisanih vrijednosti tvrdoće i vlačne čvrstoće
