Analiza klizišta Husino u Tuzli i mogućnost sanacije

Ibrahim Jašarević, Željko Lebo

Stručni rad

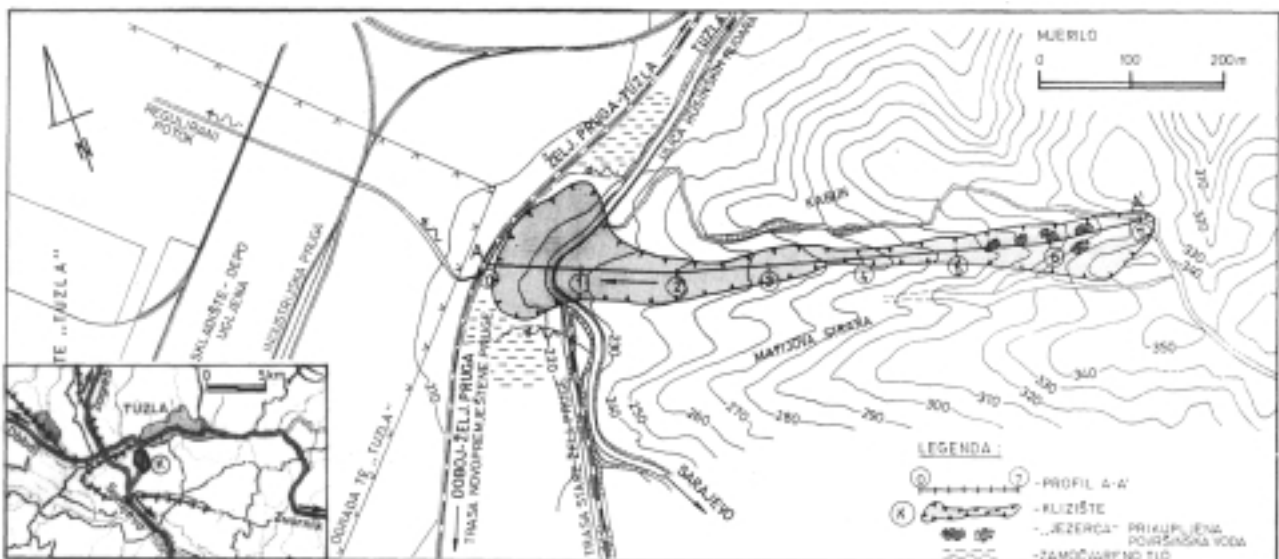
Klizanjem je zahvaćena dugačka i uska udolina između dva uska i oštro izdignuta hrpta (slika 1.).

Slika 1. Stanje na području za hvaćenom klizanjem sa skicom položaja grada Tuzle na zemljovidu

Blatni se tok kreće u prije stvorenom obliku do mjesta najvećega suženja (slika 1.). To je područje između 300-tog i 500-tog metra gledajući od nožice prema vrhu klizišta. Također na tom dijelu vrlo je teško napraviti detaljniji pregled ili eventualno uzorkovanje s većih dubina jer je područje vrlo nepristupačno, gotovo neprohodno za ljude a pogotovo za mehanizaciju.

Sanacijski zahvati bi se sastojali u zahvaćanju površinskih i procjednih voda u sklopu izrade gabionskih zidova na suženom dijelu blatnog toka i u blizini novo-rekonstruirane prometnice (slika 1.) te izradi drenažnog zasipa-plošnog drena u blizini nožice klizišta i nasipa željezničke pruge.

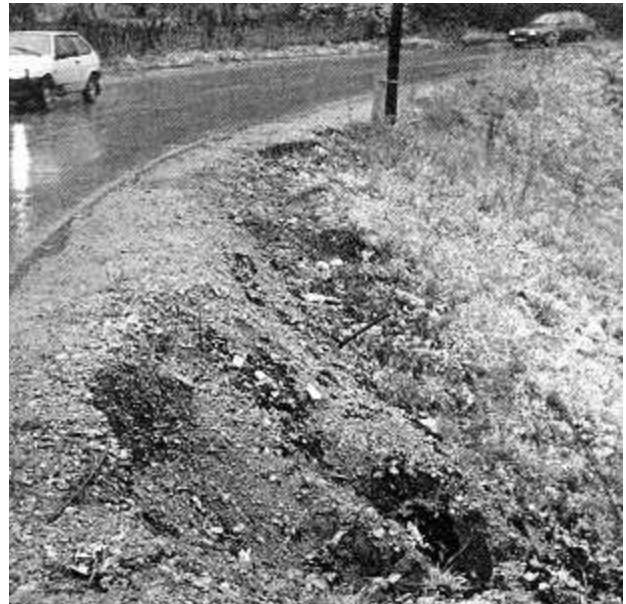
Prijašnja prometnica (nastavak ulice Husinskih rudara – slika 1.) koja prolazi preko blatnog toka, tijekom 1998.

godine je privremeno sanirana, ali bez nužnih zahvata na dreniranju i kontroliranoj odvodnji površinskih voda s okolnog terena i kolničke konstrukcije. (slika 6.), što još više pogoršava stanje stabilnosti klizišta u donjemu dijelu soliflukcijske lepeze.

Slika 6. Pogled na privremeno saniranu cestu preko klizišta na kojoj su vidljive pojave erozije uslijed nekontroliranih zahvata voda s kolničke konstrukcije

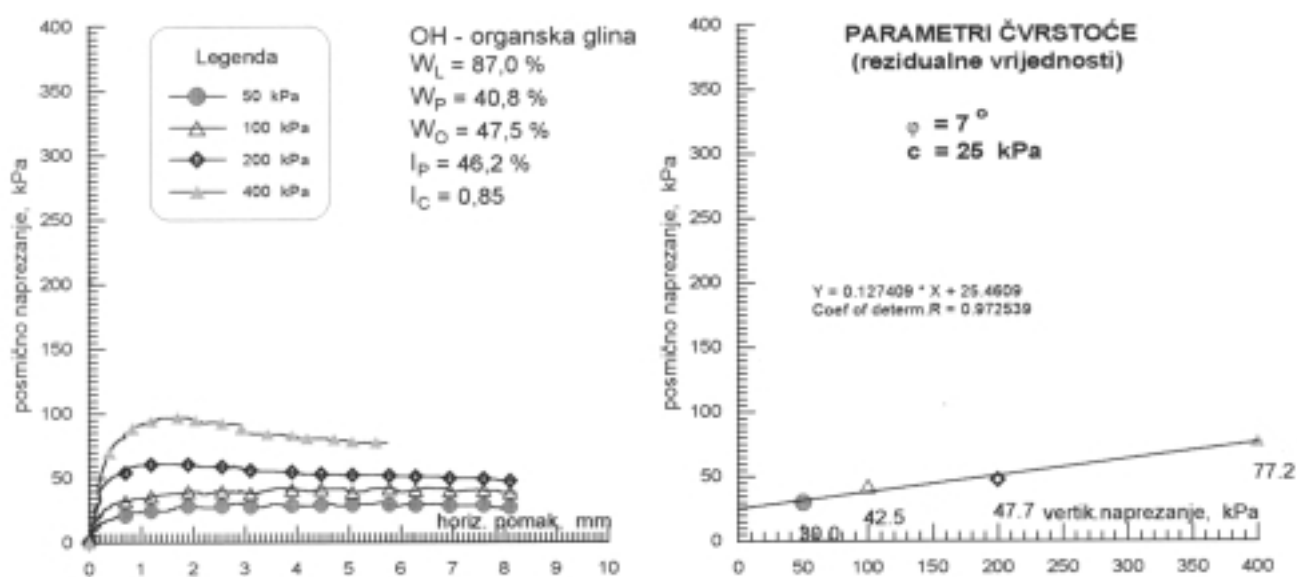
Na slici 8. prikazani su rezultati izravnog posmika za organsku glinu (OH), kao i identifikacijski pokazatelj za taj materijal ($I_p = 46\%$, $I_c = 0,85$).

Slika 8. Rezultati izravnog posmika: vršne i rezidualne vrijednosti (parametri) za sivocrnu organsku glinu (OH)

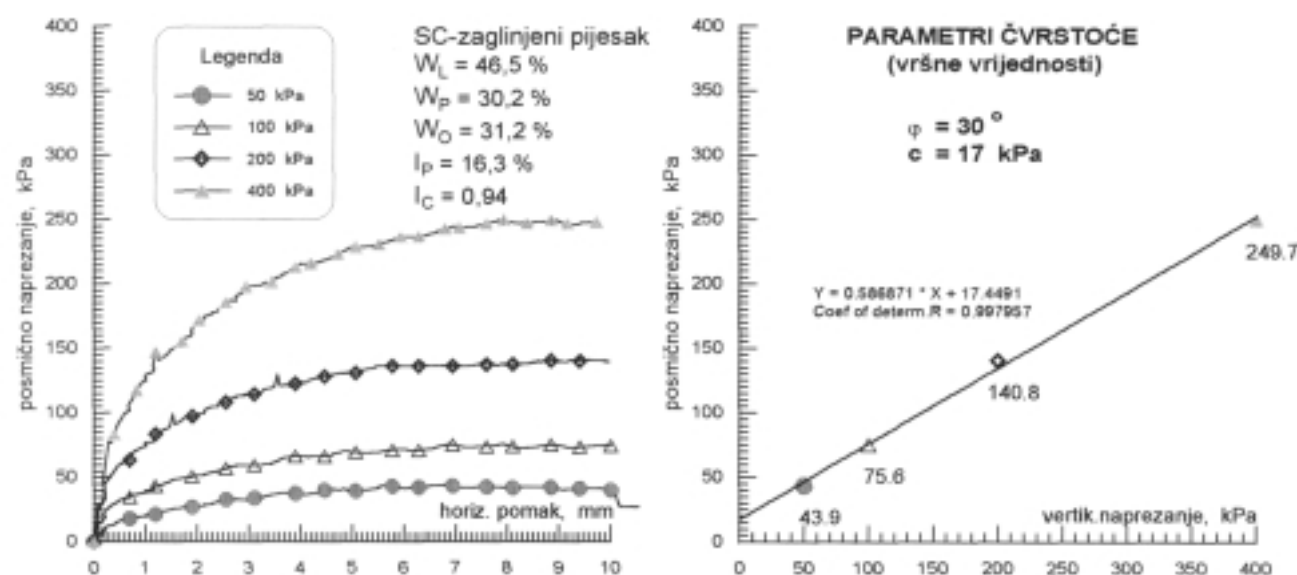
Na slici 9. prikazani su rezultati izravnog posmika za kvarcni zaglinjeni pijesak (SC). Uočljivo je da dijagrami za taj materijal ne pokazuju rezidualne vrijednosti (para-

Slika 9. Rezultati izravnog posmika: vršne vrijednosti (parametri) za kvarcni zaglinjeni pijesak (SC)

metre). U sklopu ispitivanja utvrđeni su indeksni pokazatelji: $I_p = 16,3\%$ i $I_c = 0,94$.
