Analiza klizišta Husino u Tuzli i mogućnost sanacije

Ibrahim Jašarević, Željko Lebo

Opisuje senastanak, sadašnje stanje i mogućnost sanacije velikog klizišta Husino u Tuzli koje količnom i površinom pokrenutog materijala pripada skupini najvećih evropskih klizišta. Istaknuto je da granična stabilnost klizišta izravno ugrožava infrastrukturne objekte (cestu i željeznicu) te veliki energetski kompleks termoelektrane "Tuzla". Provedena su laboratorijska geotehnička ispitivanja i na temelju analize rezultata dan je prijedlog moguće sanacije uz dokaze stabilnosti.

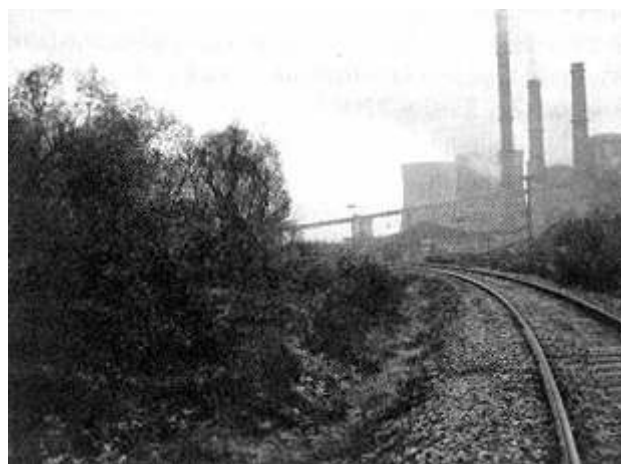
Obilaskom klizišta u mjesecu studenom 1999. uočeno je da je nožica blatnog toka "legla" na nasip već jednom

Slika 4. Pogled na nožicu soliflukcijske lepeze i na objekte TE "Tuzla" sa željezničke pruge

premještene željezničke pruge (slika 4.), te tako presjekla odvodnju prikupljenih voda kroz jedini propust.

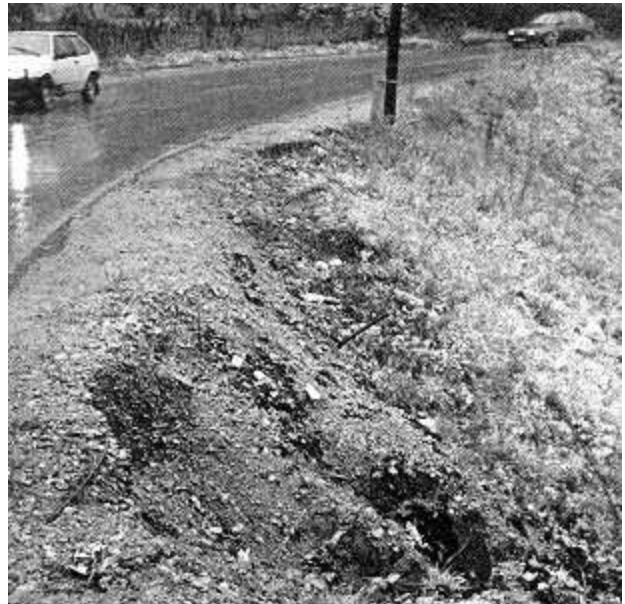
Prijašnja prometnica (nastavak ulice Husinskih rudara – slika 1.) koja prolazi preko blatnog toka, tijekom 1998.

godine je privremeno sanirana, ali bez nužnih zahvata na dreniranju i kontroliranoj odvodnji površinskih voda s okolnog terena i kolničke konstrukcije. (slika 6.), što još više pogoršava stanje stabilnosti klizišta u donjemu dijelu soliflukcijske lepeze.

Slika 6. Pogled na privremeno saniranu cestu preko klizišta na kojoj su vidljive pojave erozije uslijed nekontroliranih zahvata voda s kolničke konstrukcije
