# Ocjena stanja kolnika stajanke međunarodne zračne luke Zagreb izračunom pci broja

**Master's thesis / Diplomski rad**

**AIRPORT ZAGREB APRON PAVEMENT  
CONDITION INDEX**

PAVEMENT CONDITION INDEX OF ZAGREB AIRPORT APRON PAVEMENT

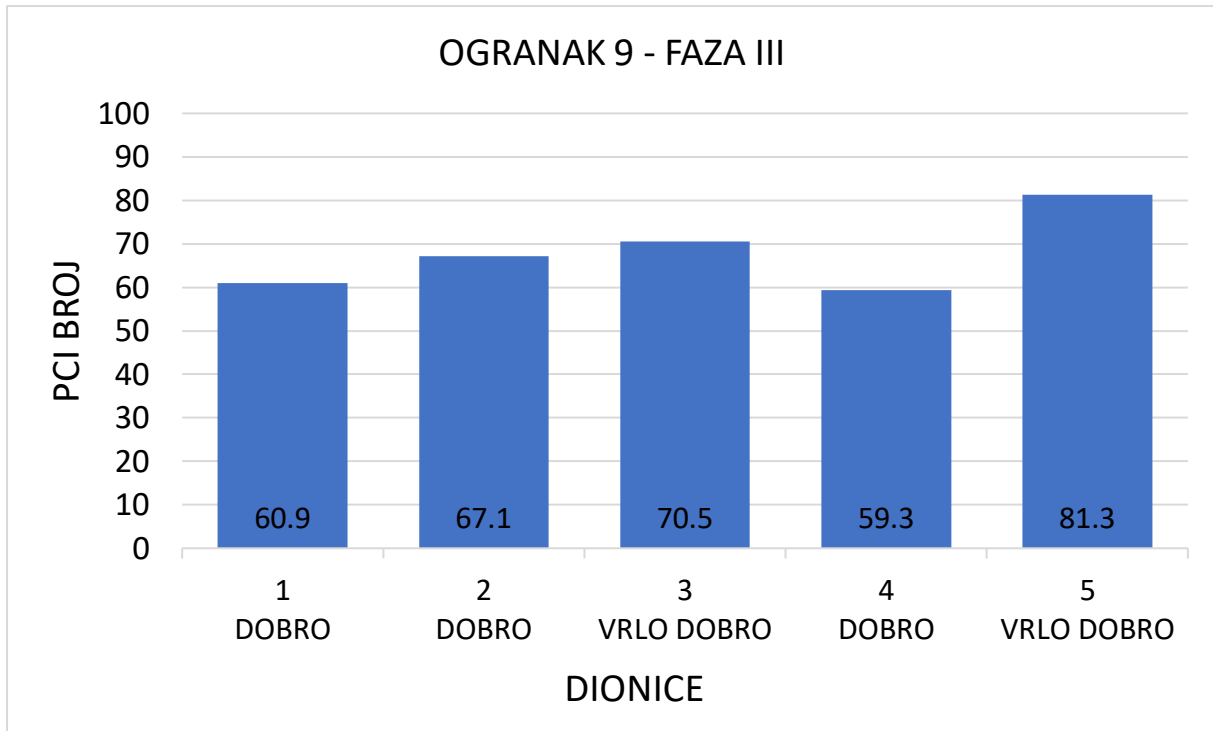
**Slika 29.** Ocjena dionica stajanke faze III preko PCI broja

Kod ogranka stajanke faze III najbolju ocjenu daje dionica 5 – prijelaz između faze I+II i faze III u iznosu 81.3 dok najlošiju ocjenu kolnika daje dionica 4 u iznosu 59.3. Tri od pet dionica imaju ocjenu kolnika “dobro” dok dvije dionice imaju ocjenu “vrlo dobro”. Ogranak ima ponderirani prosjek PCI broja u iznosu 68.21 što kod ljestvice za ocjenu kolnika spada u kategoriju “dobro”.

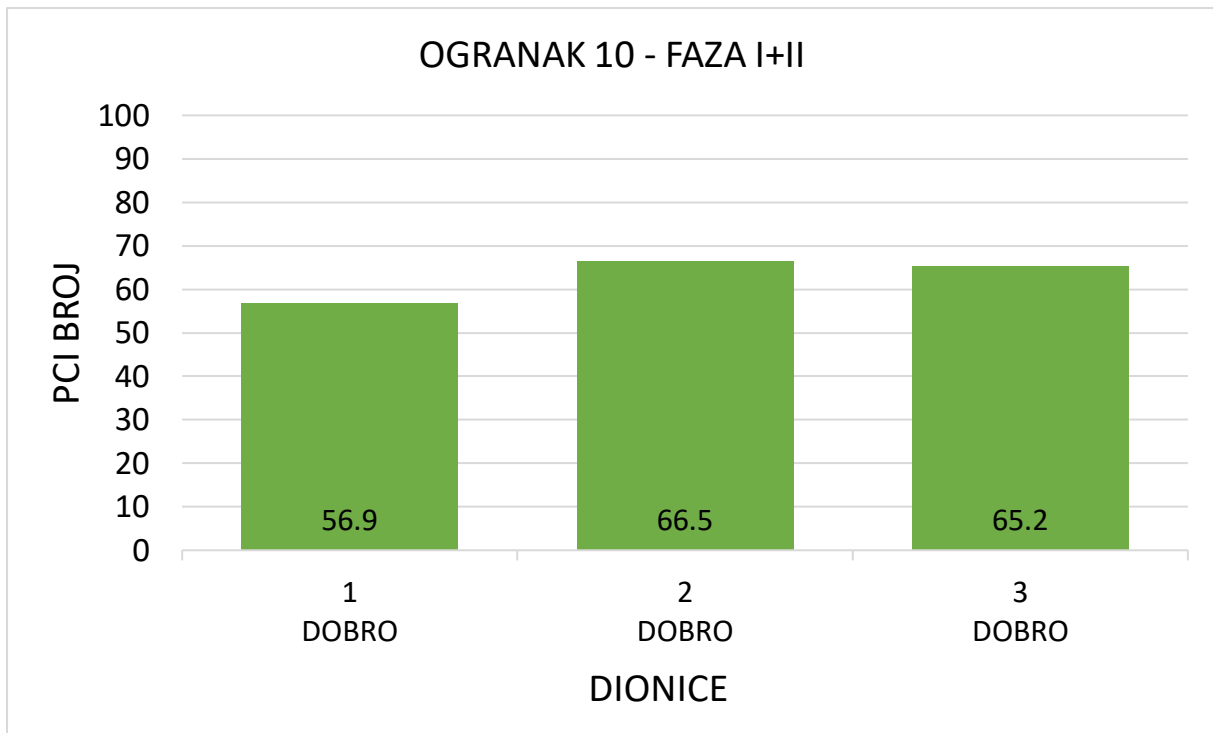
**Slika 30.** Ocjena dionica stajanke faze I+II preko PCI broja

Kod ogranka stajanke faze I+II najbolju ocjenu daje dionica 2 - uzdužna odvodnja u iznosu 66,5 dok najlošiju ocjenu kolnika daje dionica 1 - staza za vožnju u iznosu 56.9. Sve tri dionice su sličnog stanja kolnika što ih također sve svrstava u ocjenu "dobro". Ogranak ima ponderirani prosjek PCI broja u iznosu 62.77 što kod ljestvice za ocjenu kolnika spada u kategoriju "dobro".

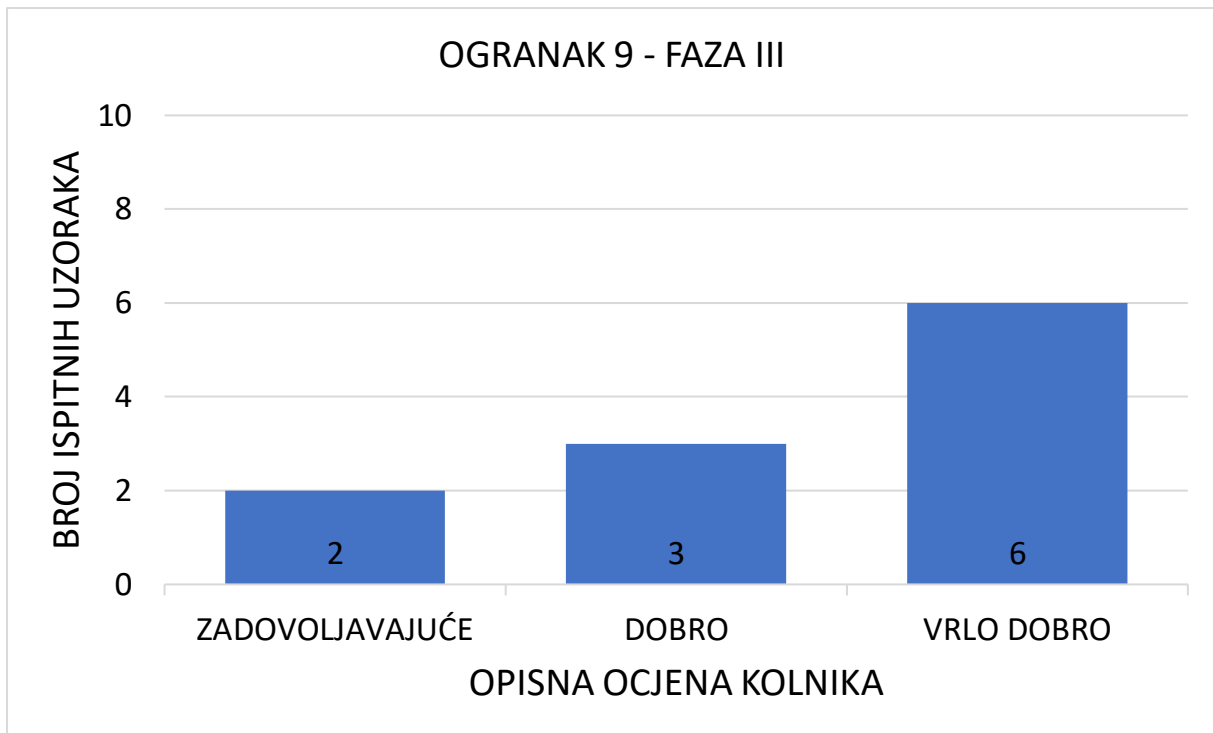
**Slika 31.** Ocjena stanja kolničke površine (PCI) u odnosu na broj ispitnih uzoraka za ogranak 9 glavne stajanke

Kod ogranka 9 vidljivo je da većina ispitnih uzoraka (šest) spada u kategoriju "vrlo dobro", tri spadaju u "dobro" te dva u "zadovoljavajuće".

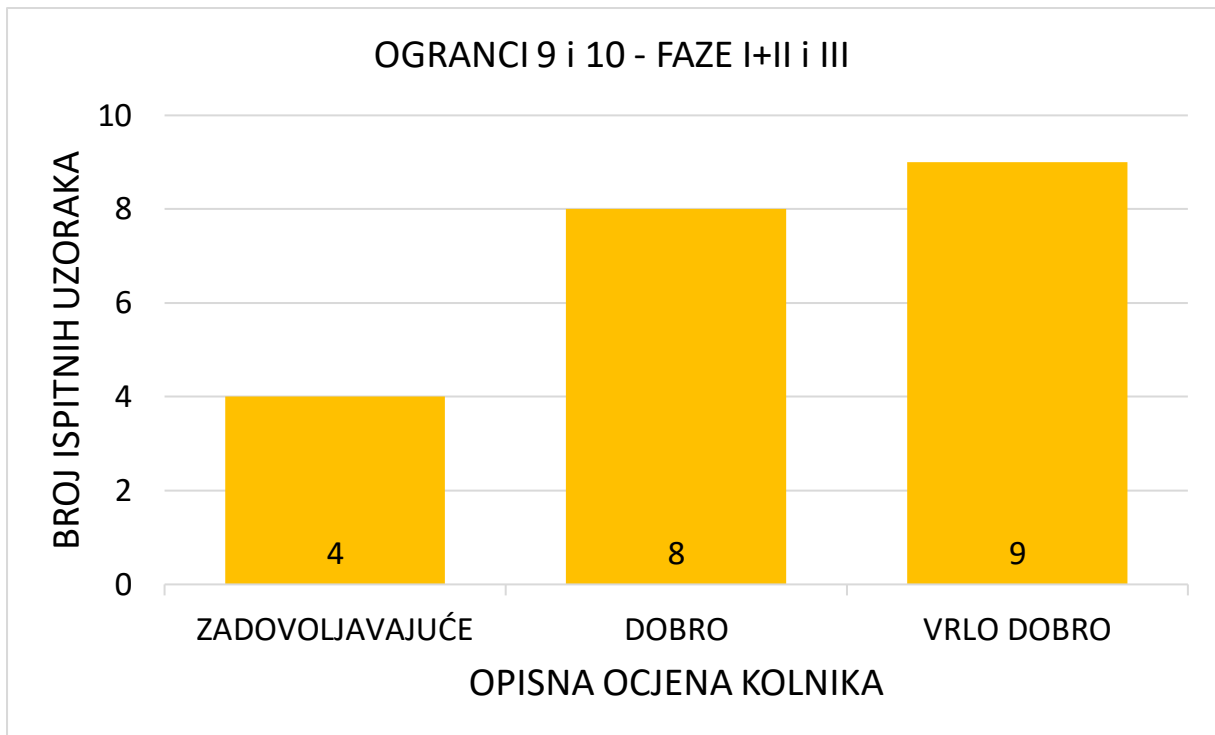
**Slika 34.** Ocjena stanja kolničke površine (PCI) u odnosu na broj ispitnih uzoraka glavne stajanke

Kod ispitnih uzoraka većina (devet) spada u ocjenu "vrlo dobro", osam u "dobro" te četiri u "zadovoljavajuće".
