**OCJENA STANJA KOLNIKA STAJANKE  
MEĐUNARODNE ZRAČNE LUKE ZAGREB  
IZRAČUNOM PCI BROJA**

DIPLOMSKI RAD

Zagreb, 2024.

**AIRPORT ZAGREB APRON PAVEMENT  
CONDITION INDEX**

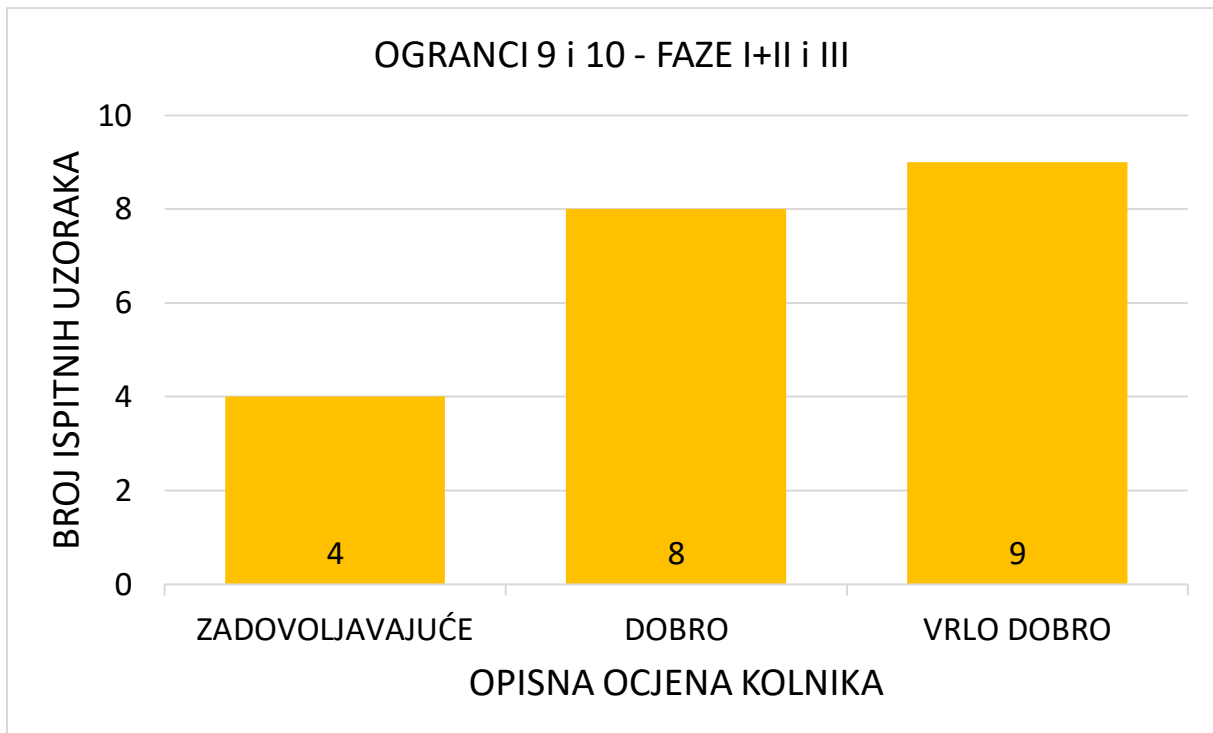
**Slika 34.** Ocjena stanja kolničke površine (PCI) u odnosu na broj ispitnih uzoraka glavne stajanke

Kod ispitnih uzoraka većina (devet) spada u ocjenu "vrlo dobro", osam u "dobro" te četiri u "zadovoljavajuće".
