Undergraduate thesis / Završni rad

# **HIDROELEKTRANA PERUĆA I TRENDVI PROTOKA I OTJECANJA RIJEKE CETINE**

**HYDRO POWER PLANT PERUĆA AND TRENDS  
IN THE DISCHARGE AND RUNOFF OF THE  
CETINA RIVER**

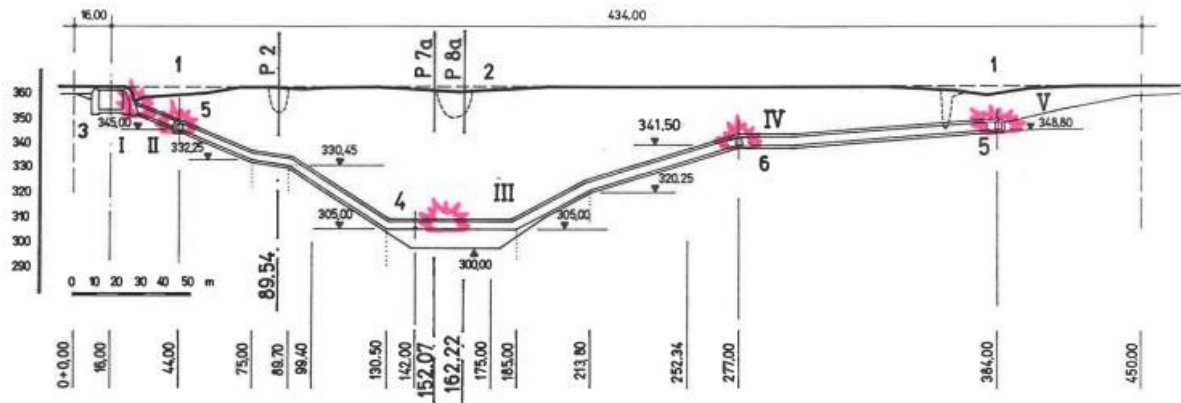
Prema oštećenjima, zaključeno je da je eksploziv aktiviran na pet mjesta u injekcijskoj galeriji, što je kasnije i potvrđeno naknadnim istraživanjima. Mjesta na kojima je aktiviran eksploziv označena su na uzdužnom presjeku I-V, prikazano na Slici 8 [4].

**Slika 8:** Uzdužni presjek brane Peruća s postavljenim eksplozivom (Izvor: [4])

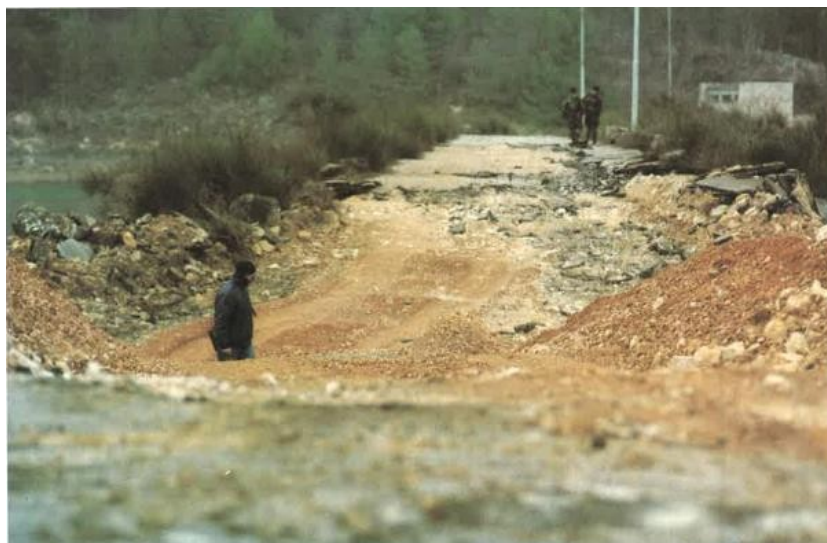
Seizmičke stanice u Trilju, Hvaru i Puntijarki zabilježile su potres magnitude 2,4 po Richteru što je upućivalo na upotrebu 20 do 30 tona trinitrotoluena (TNT-a) [3]. Kao posljedica eksplozije na desnom kraju brane otvoren je veliki krater, na mjestu spajanja pristupnog tunela s galerijom gdje se nalazio jedini mogući pristup na krunu brane. Krater je bio stožastog oblika promjera 20-25 metara te dubine 6-7 metara (Slika 9) [4].

**Slika 9:** Krater na desnom kraju brane (Izvor: [4])

Hrvatska vojska dozvolila je pristup brani 29. siječnja 1993. godine te je zatrpavanjem nastalih kratera i sprječavanjem razvoja erozije započela intervencija na brani. Za navedene radnje korišten je buldozer D8 tipa Caterpillar i pokretni utovarivač, a materijal se dovozio iz kamenoloma udaljenog oko 25 km od brane kamionima [3]. Obavljanje svih aktivnosti na brani bilo je dozvoljeno isključivo po određenim pravcima zbog opasnosti od postavljenih mina u okolini. Kako bi se došlo do najugroženijeg dijela na lijevom kraju brane, postojala je potreba za zatrpavanjem kratera na desnom kraju brane jer je to bio jedini pristupni put lijevom kraju brane. Krater je saniran guranjem osnovnog nasipa brane s obje strane tako da se sam krater ispuni materijalom. Nadalje, po dolasku na lijevi kraj brane, uočeno je da se zahvaljujući vodostaju akumulacijskog jezera od 356,20 m u trenutku eksplozije nije dogodila katastrofa, što dovodi do spoznaje da je razina vode u jezeru bila presudna. Budući da je na lijevom kraju brane postojala opasnost od prodiranja vode u preostali nasip brane, bilo je potrebno zatvoriti krater za što je trebalo 1000 m<sup>3</sup> materijala. Odlučeno je da će se krater zatrpati buldozerom zbog hitnosti intervencije. Voda koja je ulazila u tijelo brane izbijala je na rasklopištu 110 kV postrojenja HE Peruća (Slika 12). Međutim, zatrpavanjem kratera otjecanje vode je prestalo. Istog dana, 29. siječnja zaposlenici HE Peruća i Hrvatska vojska uspješno su i bez oštećenja

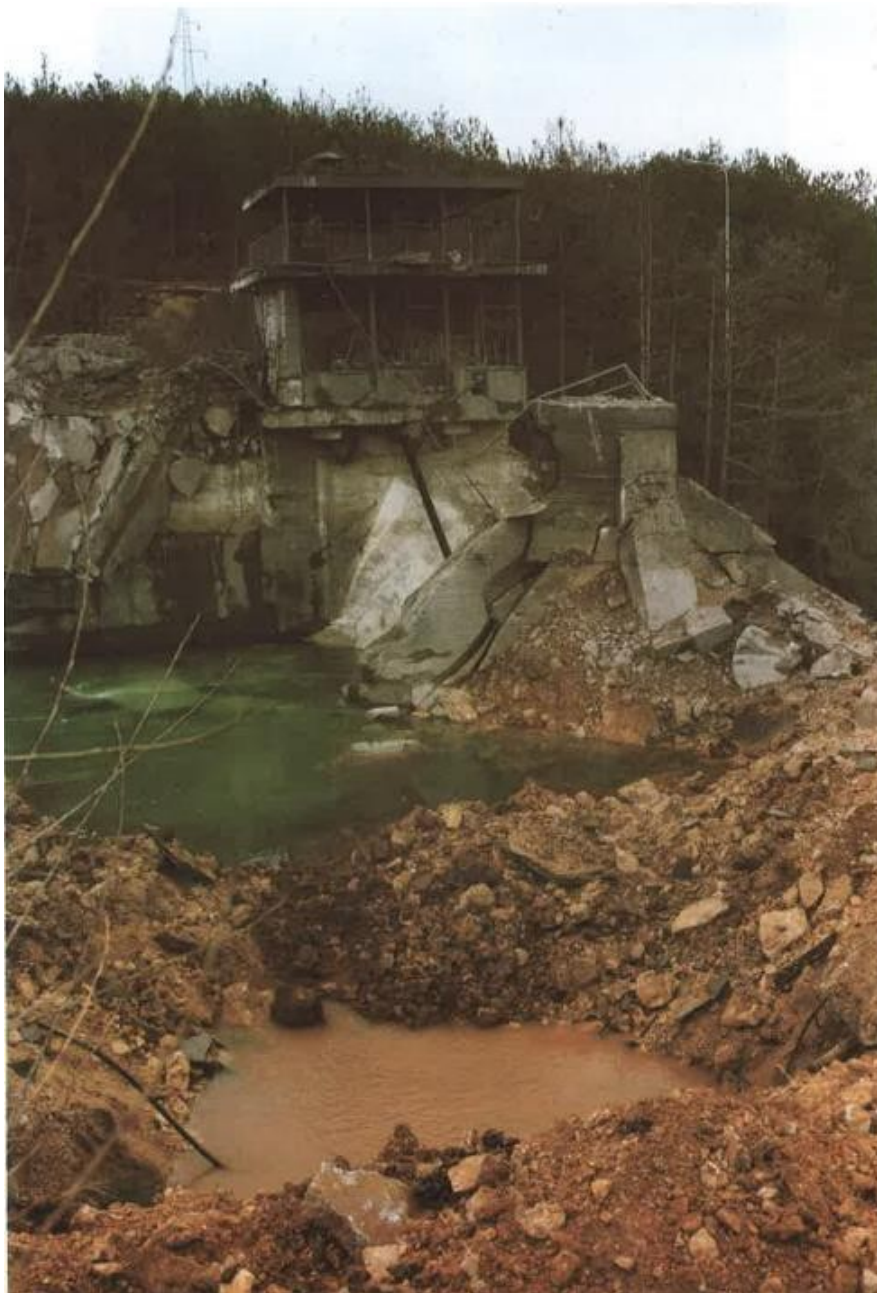
Duž krune brane nastala je i pukotina na asfaltu, dužine 77 m. Najveće i najopasnije oštećenje dogodilo se na lijevom kraju brane (Slika 10). Oštećenje je uzrokovano aktiviranjem eksplozije na mjestima I i II (Slika 8). Prva eksplozija u potpunosti je srušila bočni zid preljeva te dio nasipa do zapornice preljeva, dok je druga eksplozija otvorila krater promjera 25-30 m, dubine 10 m kroz koji je voda direktno otjecala u galeriju. Kao posljedica miniranja bočnog zida preljeva, pomaknuli su se dijelovi zida koji su ostali te tako ukliještili podignutu zapornicu i onemogućili njezino spuštanje. Velikom snagom eksplozije dijelovi zida bili su razbacani u krugu od 50 m [4].

**Slika 10:** Oštećenje lijevog kraja brane (Izvor: [4])

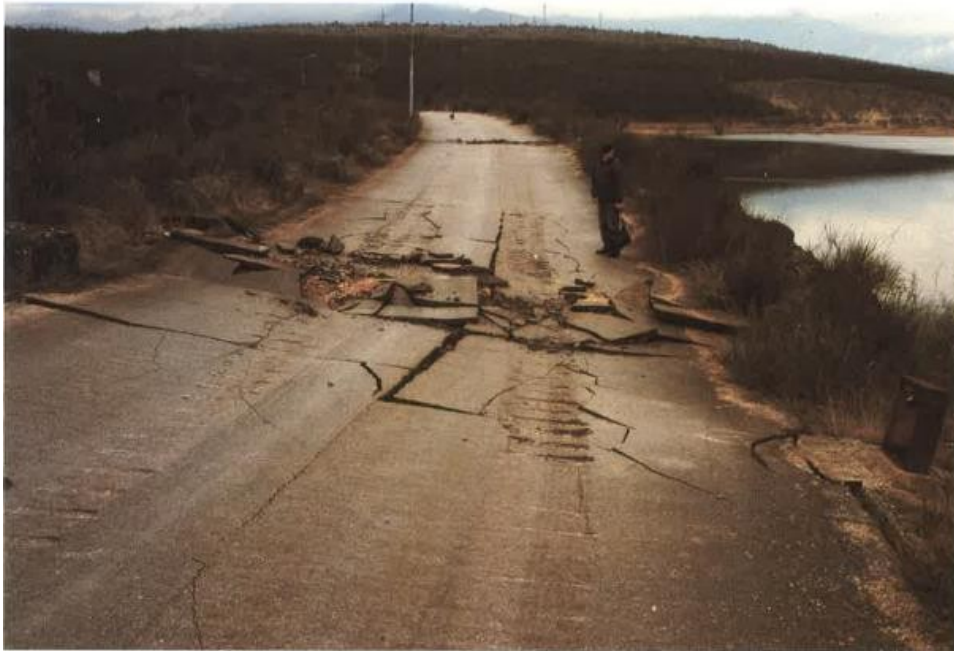
Na najdubljem dijelu galerije, gdje je brana najviša, eksplozija je prouzrokovala ulegnuća krune brane dubine 2,5-3 m, prikazano na Slici 11. Na uzvodnom pokosu uočena su puzanja uzvodne kamene zaštite, a povremeni virovi upućivali su na prodiranje vode u tijelo brane, što je zahtijevalo nasipavanje tog dijela pokosa [4].

**Slika 11:** Ulegnuće krune brane (Izvor: [4])

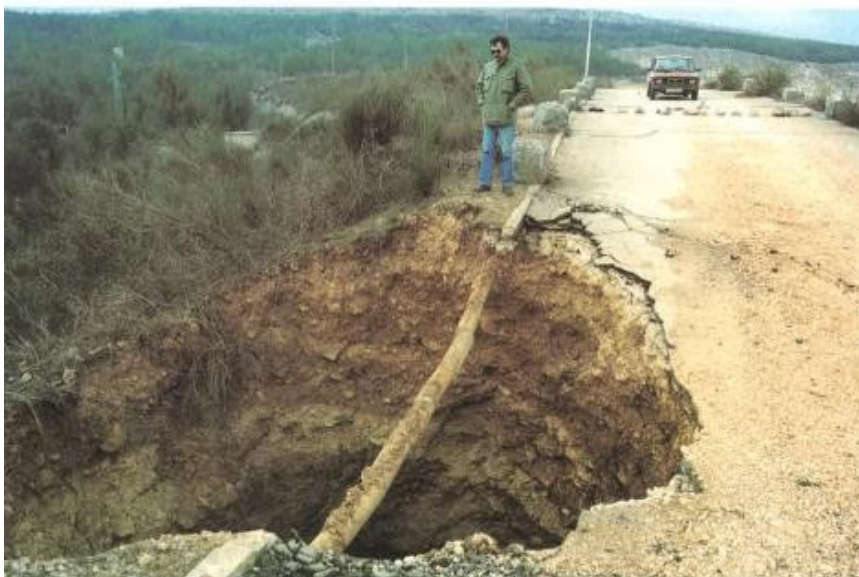
U narednim danima provedena su geotehnička istraživanja, mjerenja strujanja vode na uzvodnom pokosu te se u tom razdoblju otvarali novi krateri na brani, a 4. ožujka 1993. g otvorila se kaverna na nizvodnoj strani. Kaverna širine 5 m i dubine 10 m dosegala je polovinu krune brane (Slika 13). Kaverna se nije zatvarala jer nije bilo bojazni od prodora vode u samu kavernu budući da je tada vodostaj bio 5 m niži od prirodnog tla. Oko same kaverne otvorile su se dodatne pukotine koje su onemogućavale pristup mehanizacije zbog nestabilnosti [4].

**Slika 13:** Kaverna na kruni brane (Izvor: [4])
