# PROCJENA POTRESNE OŠTETLJIVOSTI ZGRADA U BLOKOVIMA U DONJEM GRADU ZAGREBA

Master's thesis / Diplomski rad

2024

Degree Grantor / Ustanova koja je dodijelila akademski / stručni stupanj: **University of Zagreb, Faculty of Civil Engineering / Sveučilište u Zagrebu, Građevinski fakultet**

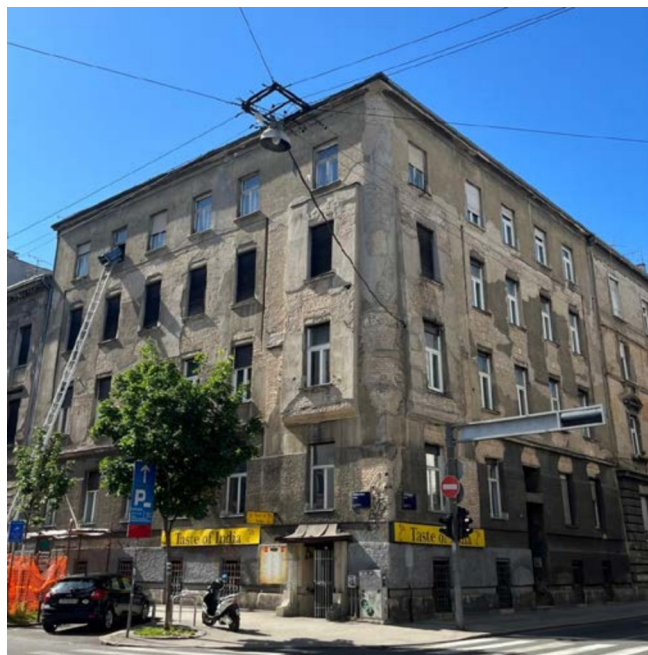
Slika 37: Zgrada unutar bloka, Boškovićeve ul. 11/Palmotićeve ul. 34

Prva zgrada nalazi se u kutu bloka na adresi Boškovićeve ulica 11/Palmotićeve ulica 34 i datira iz 1937. godine. Suteran, visoko prizemlje i 3 kata čine ovu zgradu nepravilna tlocrta L oblika. Sagrađena je opekom i vapnenim mortom tipičnom za austrougarski tip gradnje, drvenih međukatnih konstrukcija i drvenog krovišta te ima pretežno stambenu namjenu osim prizemlja u kojem se nalazi restoran.
