# Trajnost armiranobetonskih željezničkih pragova

**Zovkić, Ivan; Lakušić, Stjepan**

*Source / Izvornik:* **5. simpozij doktorskog studija građevinarstva, 2019, 151 - 162**

## Trajnost armiranobetonskih željezničkih pragova

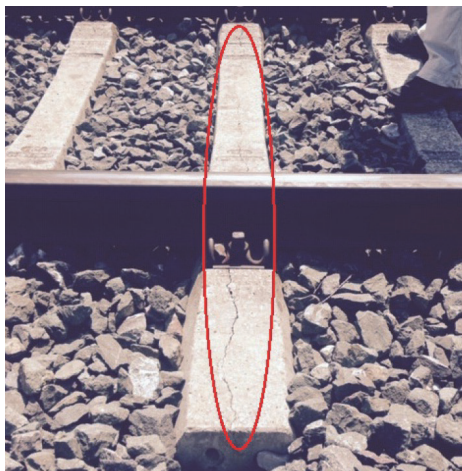
- tip 1: uzdužne pukotine uz tiple (spoj tračnice i praga), maksimalne. dužine 30 cm sa svake strane tračnice, širine  $\leq 0,5$  mm, neravnomjerne i nepravocrtne
- tip 2: uzdužne pukotine po cijeloj duljini praga, širine pukotine  $\geq 1$  mm, neravnomjerne i nepravocrtne.

Pukotine tipa 1 (slika 4.) primijećene su na pruzi M304 DG – Metković – Ploče, dok su pukotine tipa 2 (slika 5.) primijećene na prugama M104 Novska – Tovarnik – DG i M604 Oštarije – Knin – Split.

Slika 5. Pukotina TIP 2

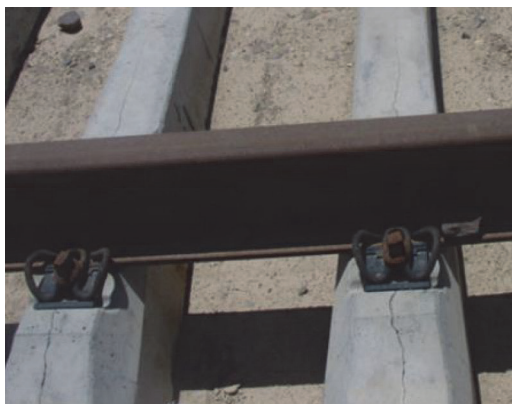
Nakon zamjene veće količine prednapetih betonskih pragova 2011., na njima su uočene uzdužne pukotine. Pukotine su se pojavile u području vijka i širile su se prema sredini i krajevima praga, a pojedine su pukotine uočene i prije puštanja pruge u promet [6]. Na slici 7. prikazana je pukotina koja se pojavila na mjestu ležišta tračnice, odnosno koja je krenula iz tiple ugrađene u prag.

znicama i pragovi koji su ojačani sa šest poprečnih armaturnih šipki. Numeričkim i eksperimentalnim istraživanjima na neojačanim i ojačanim pragovima utvrđeno je to da sile prednapinjanja u betonskim pragovima izazivaju znatna naprezanja oko rupe za tiple u poprečnome smjeru. Dokazano je da smrzavanje vode unutar tiple, prisutnost čestica agregata tijekom pritezanja vijaka te naginjanje i uvijanje vijaka ili tipli dovode do povećanja poprečnoga vlačnog naprezanja i pojave uzdužnih pukotina u prednapetim betonskim pragovima. Utvrđeno je da ojačani pragovi pokazuju veći otpor na pojavu uzdužnih pukotina jer su pri injektiranju veće količine kemijskoga sredstva pokazale bolja svojstva od neojačanih. Također je utvrđeno da korištenje poprečnih armaturnih šipki uzrokuje odgovarajuću vlačnu čvrstoću pragova i time je postignuto to da su uzdužne pukotine pod kontrolom [6].

Slika 7. Uzdužna pukotina na betonskome pragu
