Source / Izvornik: **Zbornik radova devetog skupa istraživača iz područja građevinarstva i srodnih tehničkih znanosti, 2022, 17 - 19**

**MJERENJE NABORANOSTI TRAČNICA NA
TRAMVAJSKOM KOLOSIJEKU**

**Measurements of rail corrugation on tramway
track**

Krešimir Burnać¹, Ivo Haladin¹

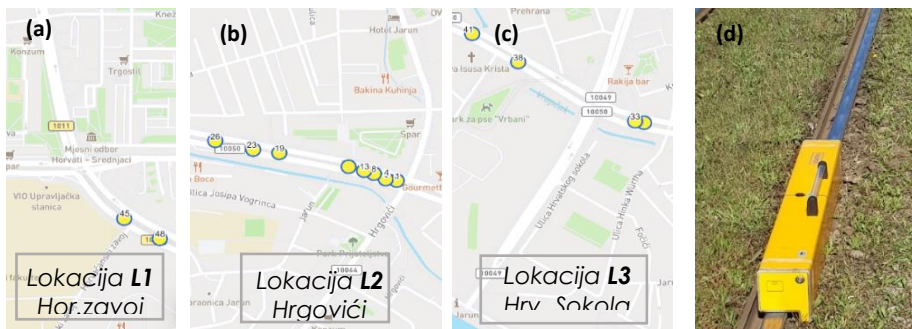
Slika 1. Lokacije mjerenja ravnosti vozne površine tračnica (a,b,c) i prikaz rada uređaja za mjerenje ravnosti tračnica (d)

Navedene lokacije odabrane su jer su na njima primijećene naboranosti prilikom vizualne inspekcije. Nastavno na vizualnu inspekciju, detektirane su povišene razine vibracija i
