**Rekonstrukcija nasipa za obranu od poplava
Hrastelnica oštećenog u potresu**

DIPLOMSKI RAD

Zagreb, 2024

**Reconstruction of a Hrastelnica levee
damaged in earthquake**

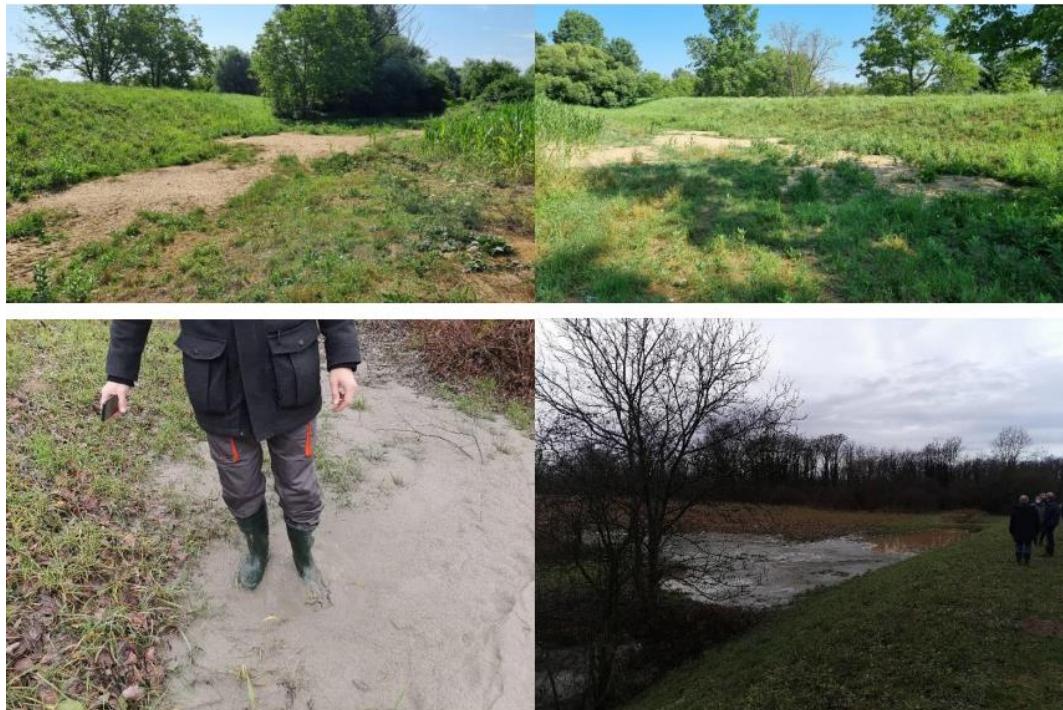
Zbog jasno vidljivih tragova likvefakcije na površini terena, terenska ispitivanja pokazuju visoku vjerojatnost pojave likvefakcije u pjeskovitim slojevima na dubinama od 8m do 15m ispod nožice nasipa, dok se na pojedinim dijelovima može očekivati vrh sloja pjeska do 4m ispod nožice nasipa [12].

Slika 19.: Oštećenja nasipa (Izvor: [12])

Dvije su metode kojima će se pristupiti obnovi nasipa a to su poboljšanje temeljnog tla i sanacija nasipa. Poboljšanje temeljnog tla izvodić će se mlazno injektiranim stupnjacima prosječne duljine 7m dok će se rekonstrukcija samog nasipa izvoditi na način da će se ukloniti postojeći nasip, a materijal će se zbiti i pritom ukopati 2m u temeljno tlo te će se ojačati geomrežama [12].

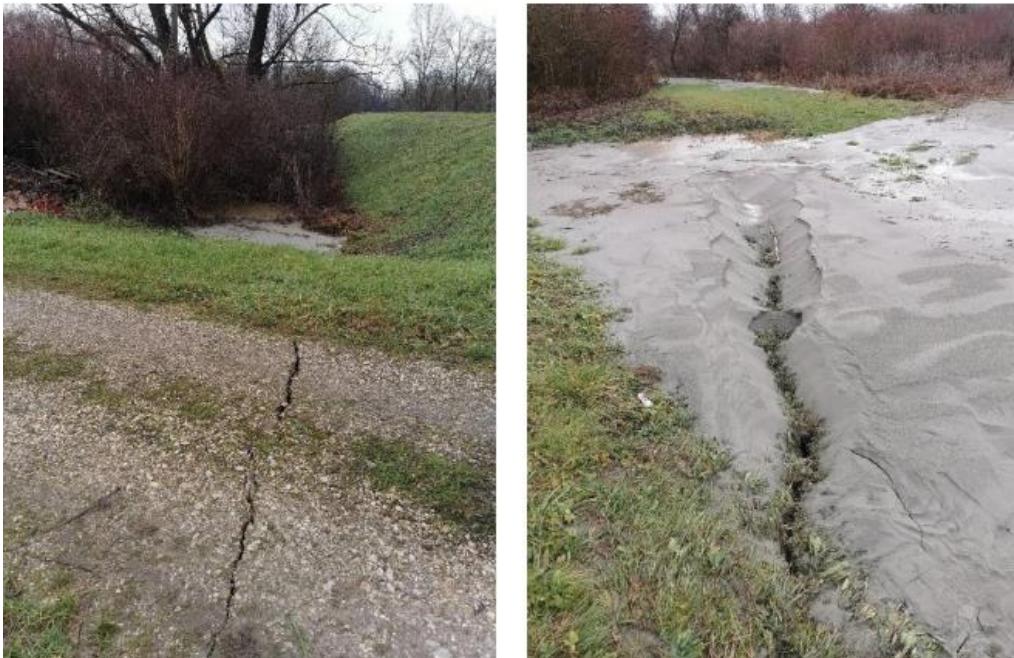
Slika 20.:Likvefakcijske pukotine (Izvor: [12])

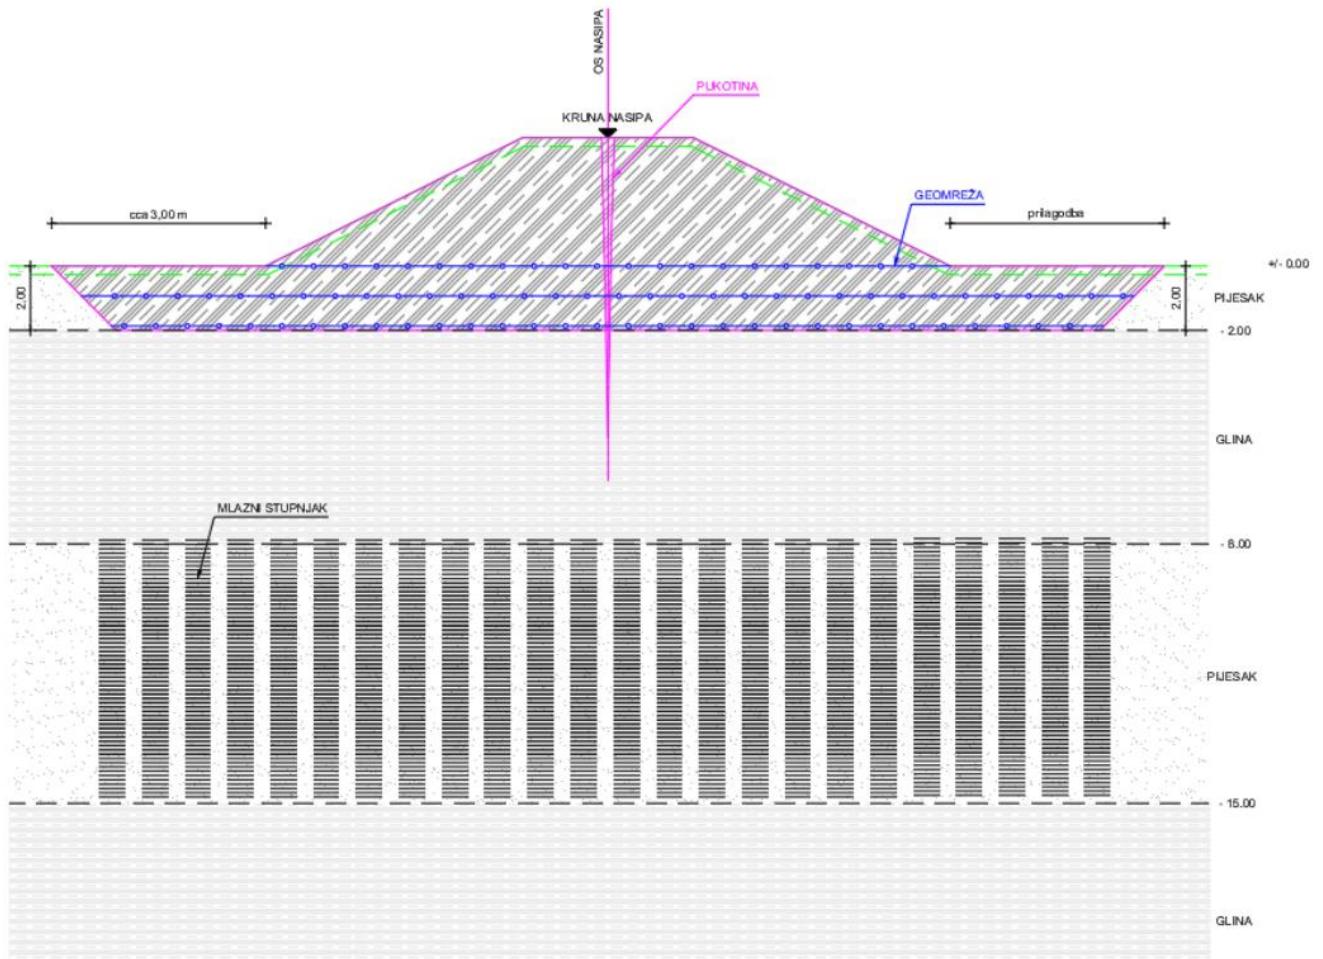
Slika 21.:Shematski prikaz sanacije (Izvor: [12])

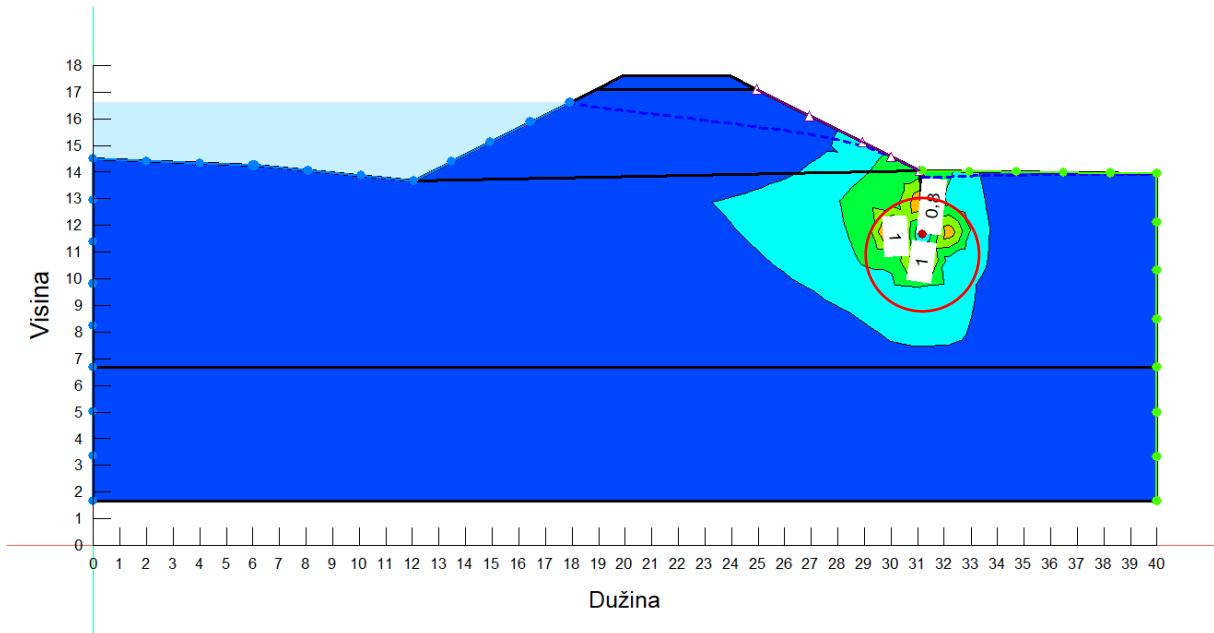
Na sljedećoj slici jasno je vidljivo da se najveći gradijenti, nalaze oko likvefakcijske pukotine koju smo simulirali, a na grafu je jasno vidljivo da je najveći gradijent točno 1,19 zbog likvefakcijske pukotine označene crvenom kružnicom.

Slika 35. Prikaz kontura hidrauličkih gradijenata pri visokoj vodi, stacionarna analiza

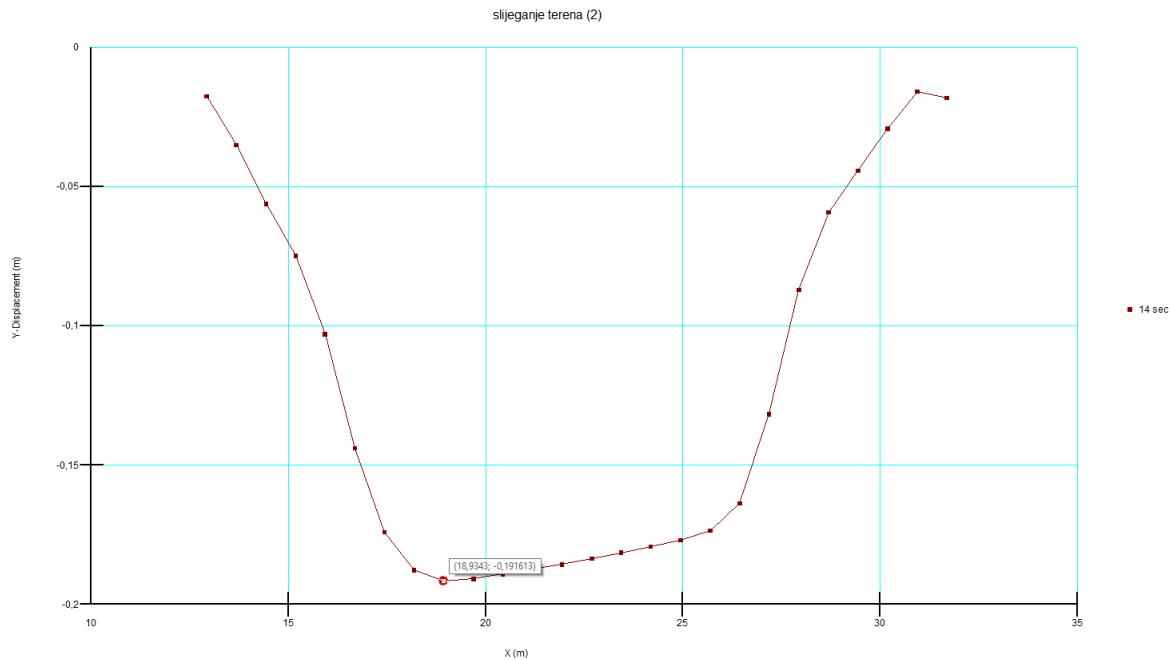
Na grafu koji prikazuje slijeganje terena jasno je uočljivo da je najveće slijeganje ispod samog nasipa i da se smanjuje prema rubovima. Maksimalno slijeganje iznosi 19 cm.

Slika 67. Graf slijeganje terena bez ojačanja

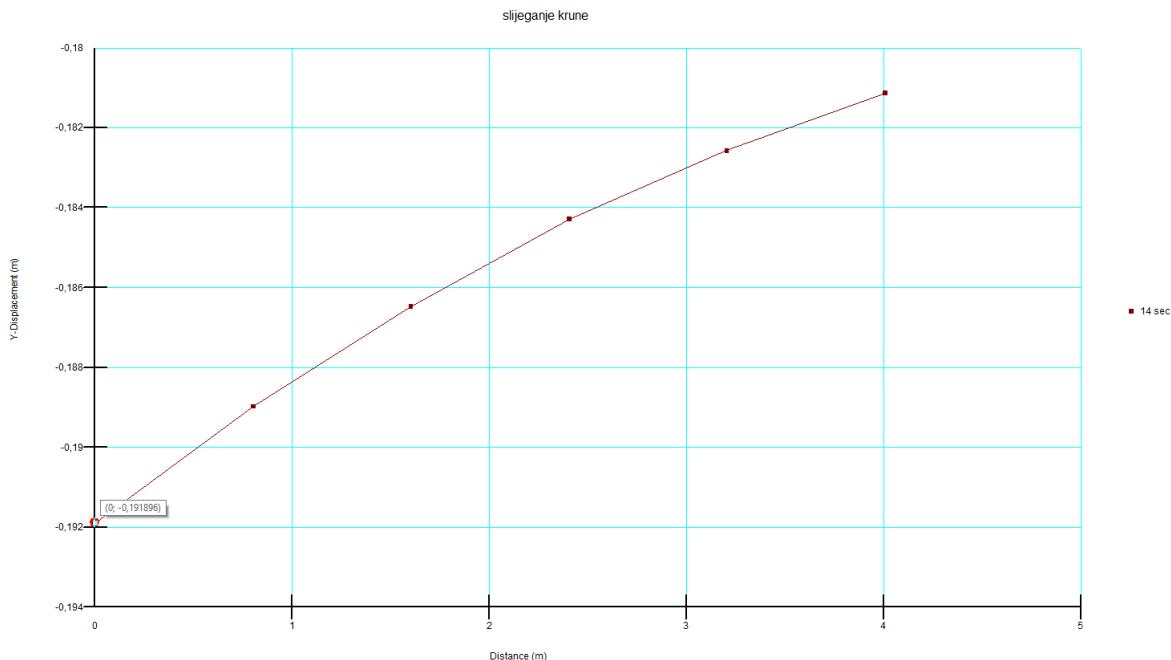
Kod slijeganja krune jasno je vidljivo da je slijeganje najveće na lijevoj strani krune a da se smanjuje desnom dijelu krune, najveće slijeganje iznosi 19 cm.

Slika 68. Graf slijeganje krune bez ojačanja
