Procjena oštećenja i otpornosti zidane zgrade u centru Zagreba nakon potresa

Master's thesis / Diplomski rad

2023

Analizirano je ponašanje zgrade nakon potresa na adresi Đorđićeva 20. Radi boljeg shvaćanja ponašanja građevine, svojstva i značajke konstrukcije su opširno opisane u tehničkom opisu. Za analiziranu zgradu, proveden je pregled konstrukcije te su oštećenja zgrade fotografirana i detaljno razrađena u ovom diplomskom radu. Opisani su koraci prema kojima se rangiraju oštećenja te smo zgradu kategorizirali prema EMS-98 ljestvici u jednu od pet kategorizacija.

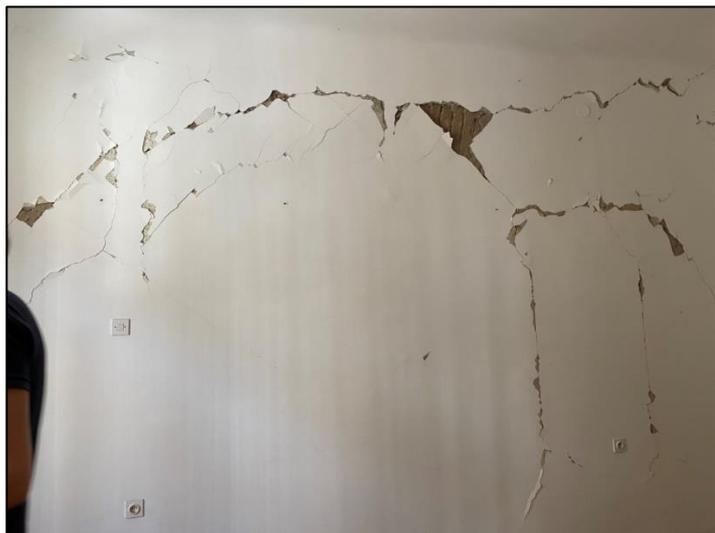
Slika 12 Oštećenje nosivog luka drugoga kata

Oštećenja na drugom katu su više prisutna nego na nižim etažama. Na slici 12 možemo vidjeti kako se prenosi tlačna opterećenja sa viših etaža tako da oštećenja prate linije nosivog luka.

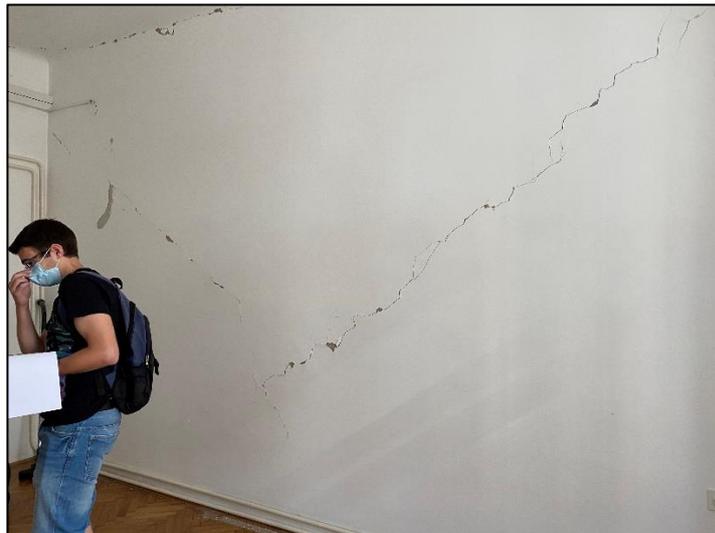
Slika 13 Dijagonalno oštećenje zida drugoga kata

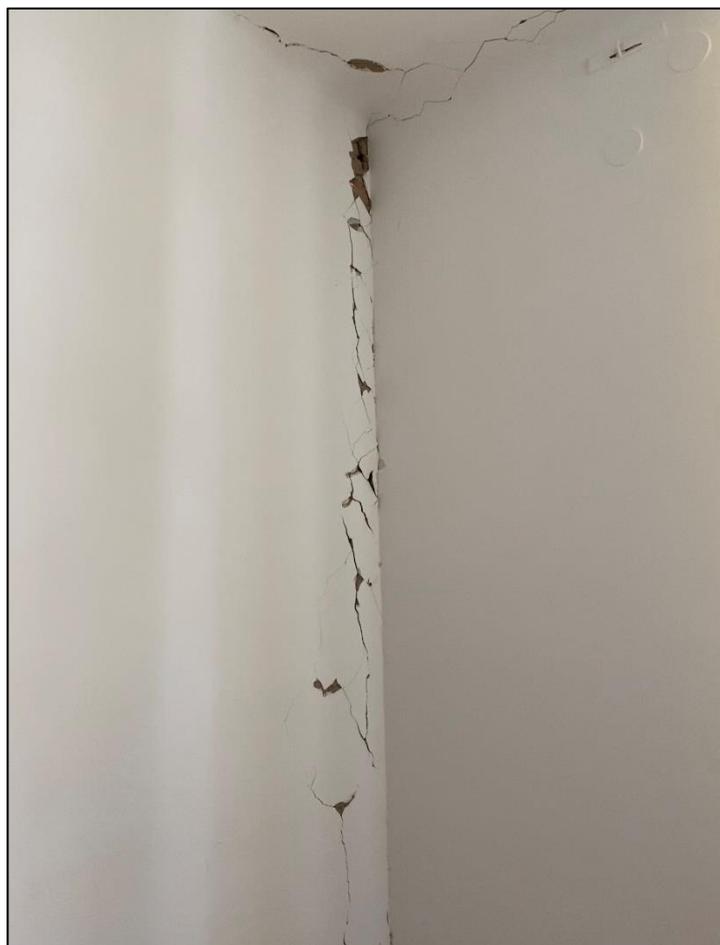
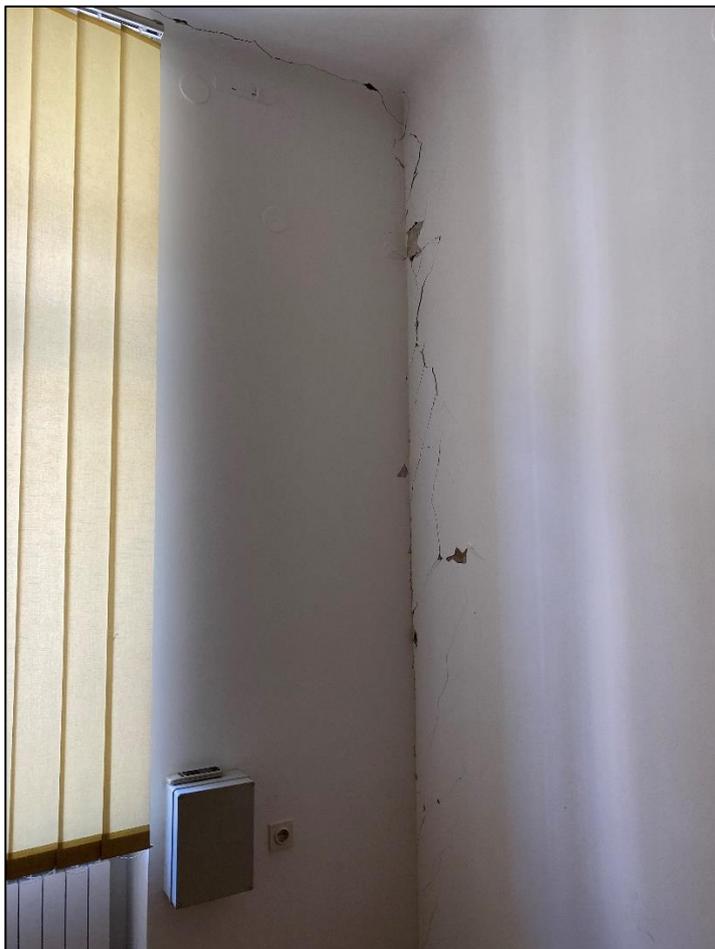
Slika 14 Vertikalna oštećenja na spojevima okomitih zidova drugoga kata

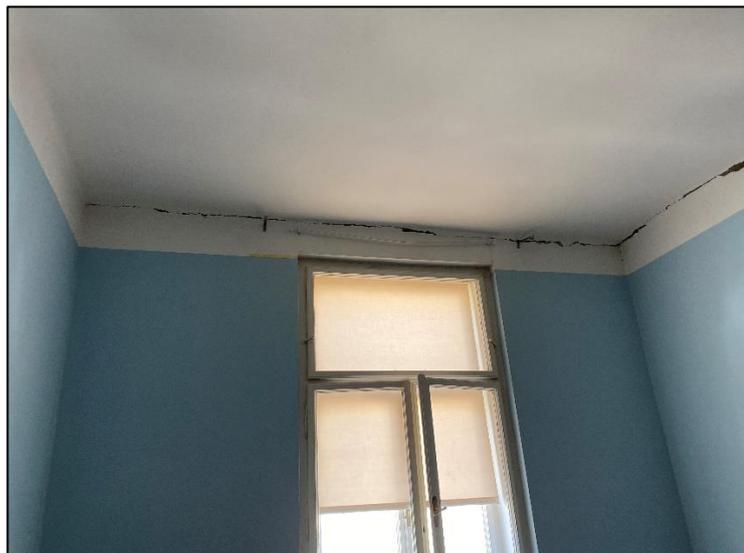
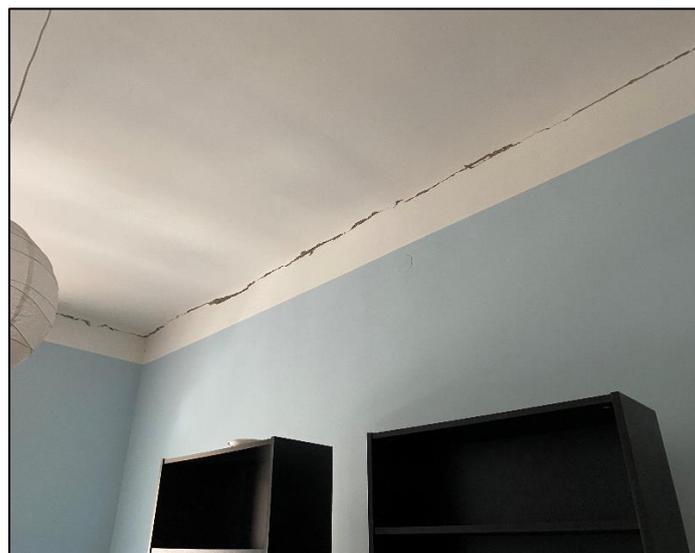
Slika 15 Horizontalna oštećenja na razini stropa trećeg kata desnog stana

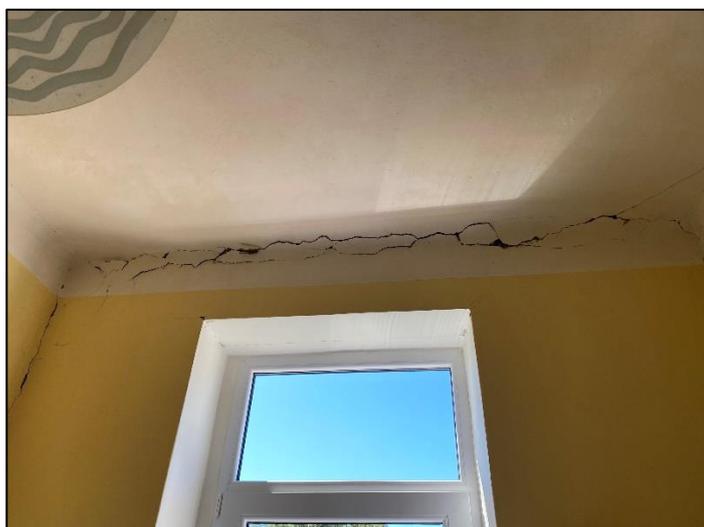
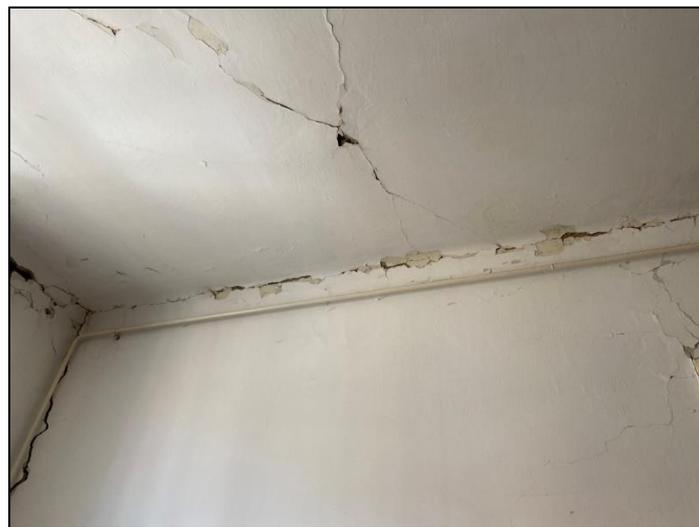
Slika 16 Horizontalna oštećenja na razini stropa trećeg kata lijevog stana

Na fotografijama primjećujemo da je lijevi stan više oštećen u odnosu na desni jer na toj strani nema nosivog luka za razliku od desnog stana gdje taj luk postoji. Tako je razmak između dva nosiva zida 10 m što je značajna duljina bez bilo kakvog sustava pridržanja ploče gornje etaže. Do drobljenja stropa došlo je zbog pomicanja međukatne konstrukcije koja se zasebno pomicala u odnosu na zide te se takvim sudaranjem akumuliralo sve veće i veće oštećenje gdje se na nekim mjestima mogao vidjeti donji sloj gornje ploče. Rezultat navedenog je također i udubljenje poda kupaonice lijevog stana i kuhinje gdje je došlo do puknuća poda i vertikalnog pomaka od 2 cm.

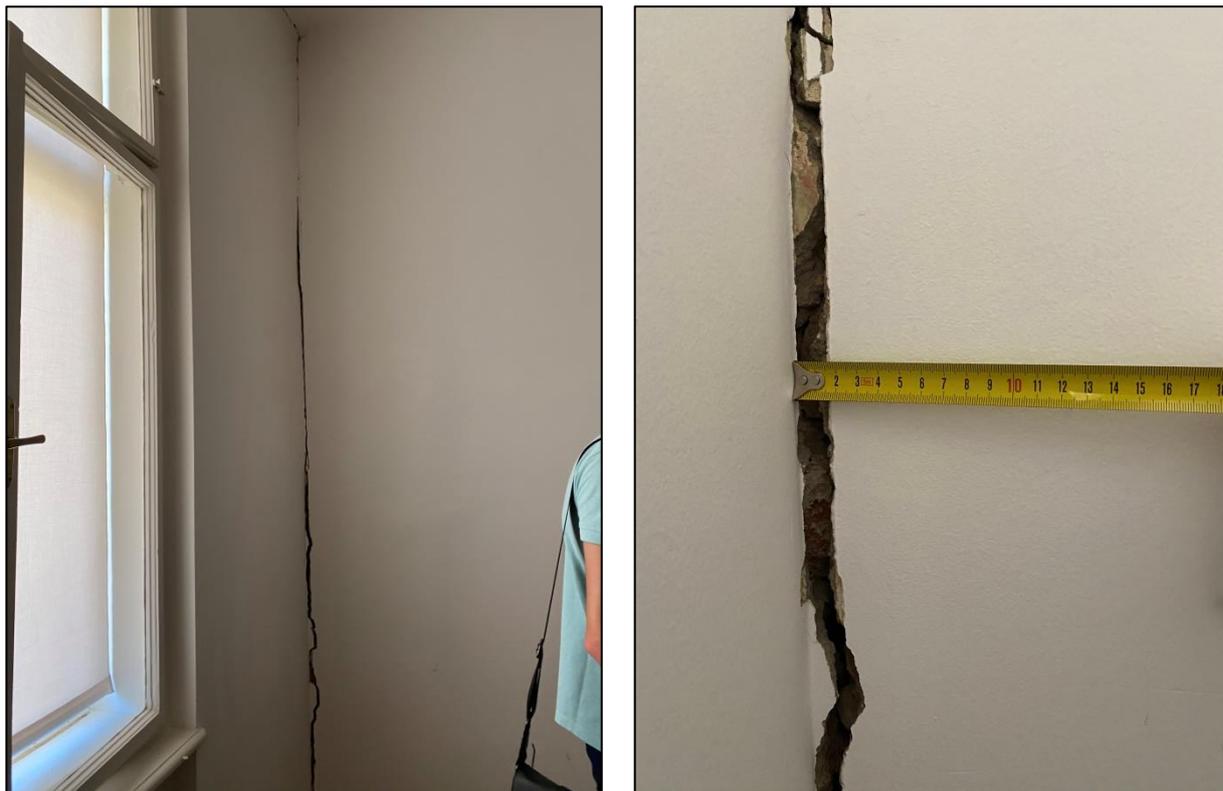
Slika 17 Odvajanje okomitih zidova trećeg kata desnog stana

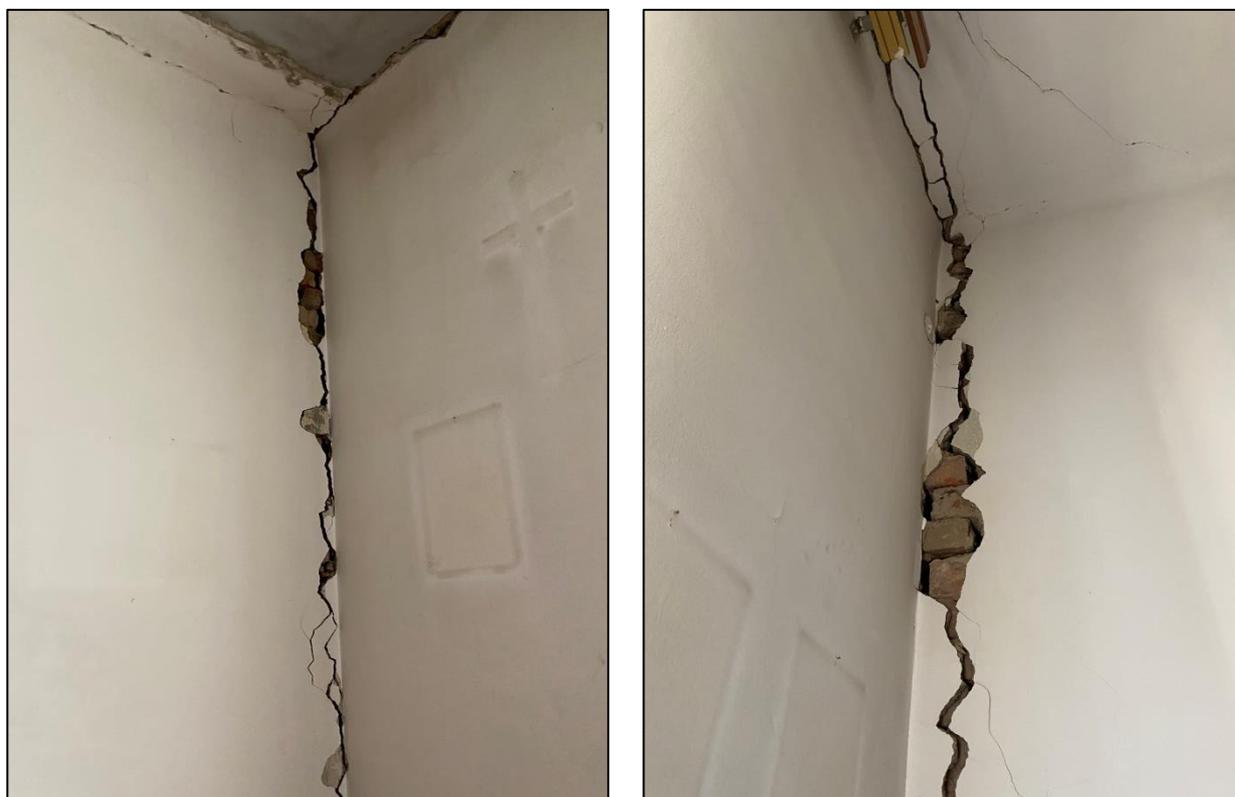
Slika 18 Odvajanje okomitih zidova trećeg kata lijevog stana

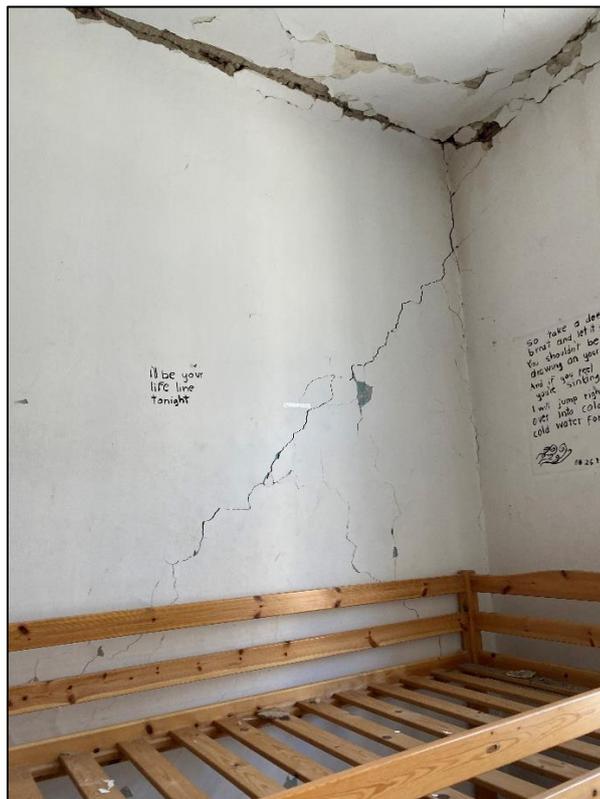
Slika 19 Dijagonalno oštećenje zidnog zida i drobljenje stropa trećeg kata lijevoga stana

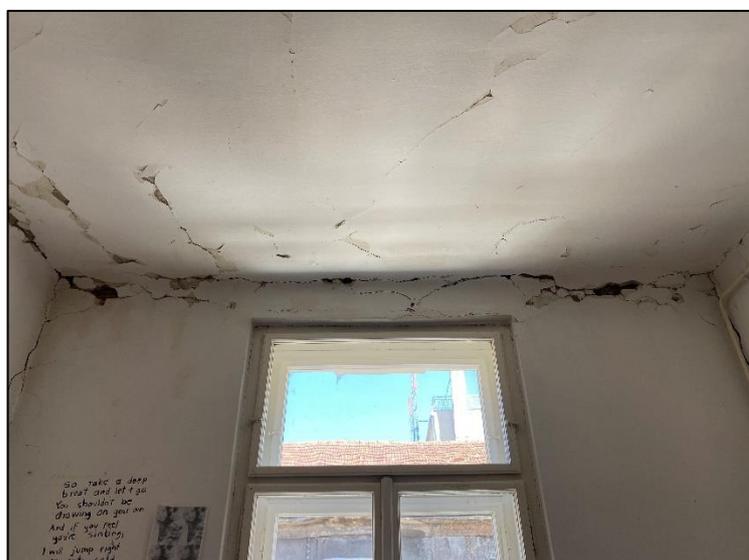
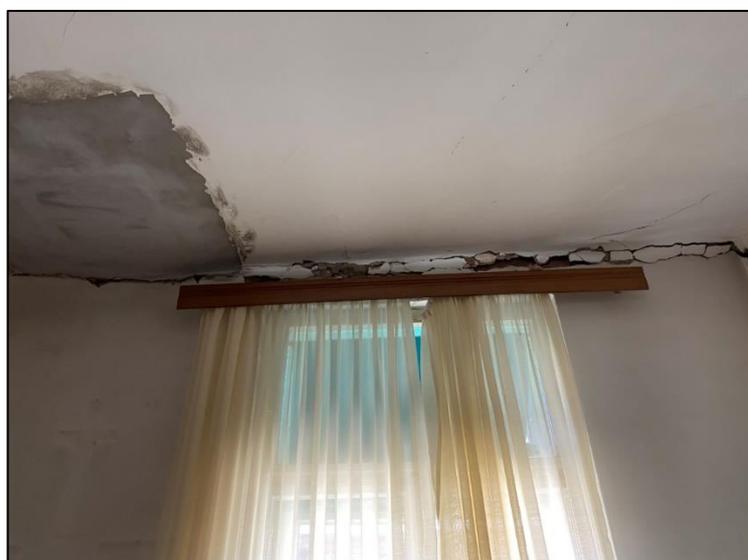
Slika 20 Drobljenje stropa trećeg kata lijevoga stana

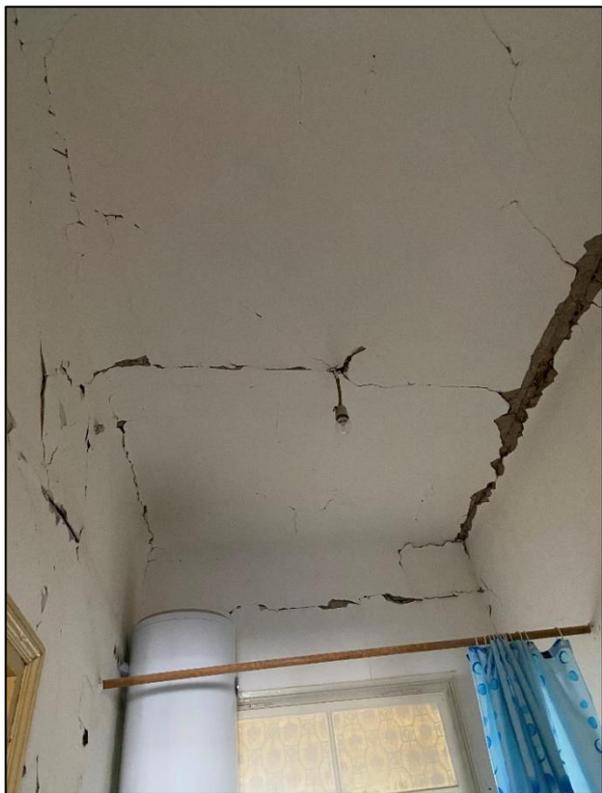
Slika 21 Drobljenje stropa trećeg kata lijevog stana

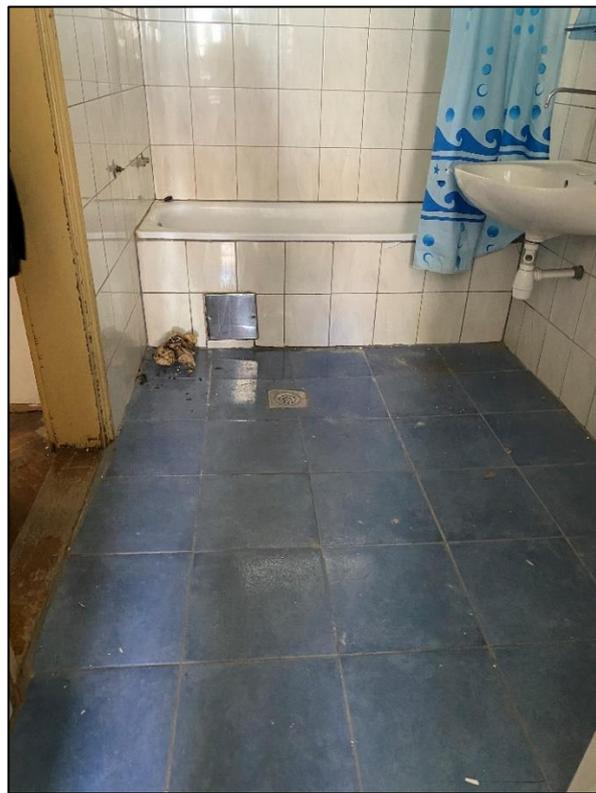
Slika 22 Udubljenje poda kupaonice trećeg kata lijevog stana

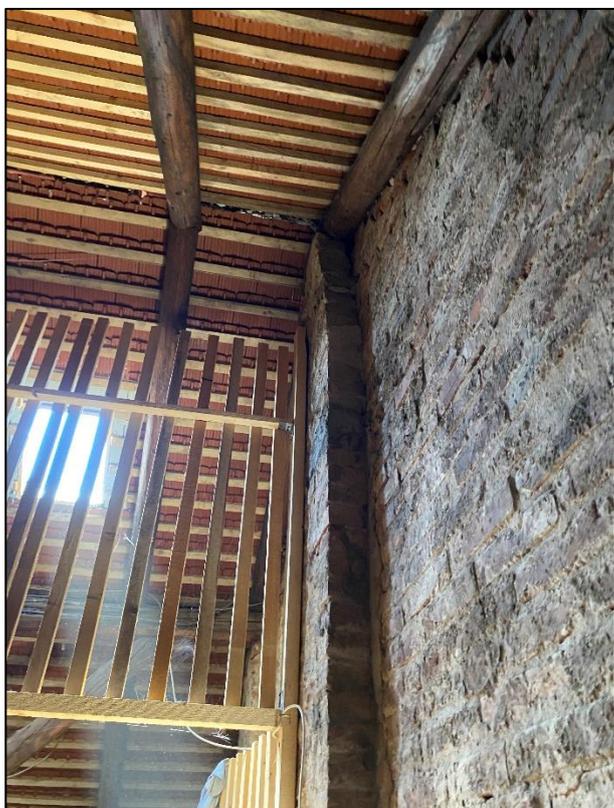
Slika 23 Popuštanje zida lastavice

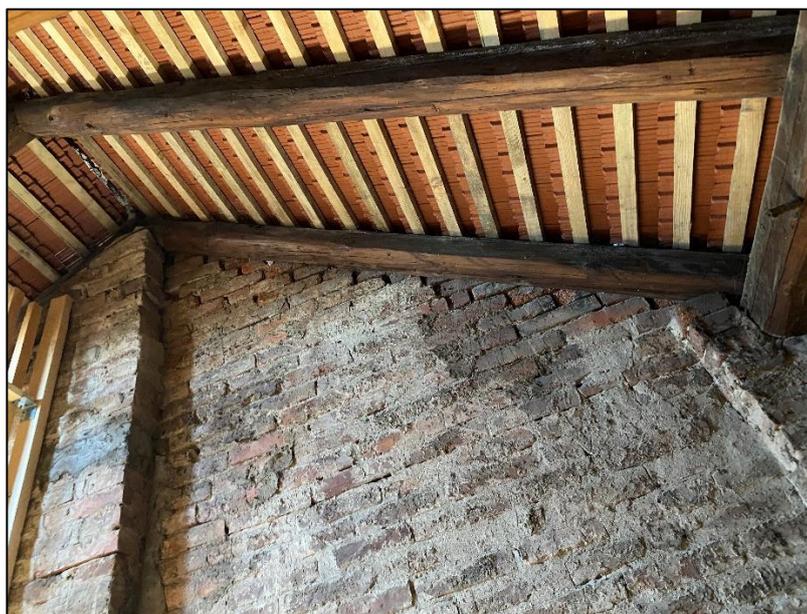
Slika 24 Oštećenje zabatnog zida

Na zabatnim zidovima tavana možemo uočiti oštećenja koja prate sljubnice opeke zbog trenja. Starost zgrade i oslabljenje morta tijekom vremena zbog visokih temperatura, vlage, vibracije i mraza pridonose tome. Kao što je navedeno u tehničkom opisu, u vrijeme izgradnje ove konstrukcije nije se računalo na potres već samo na vjetar te su zbog uštede sagrađeni zidovi lastavice debljine $\frac{1}{2}$ opeke. Također, takvi zidovi bili su bez armirano betonskih serklaža i bez drugih ojačanja stoga je statički sustav takvog zida obična vertikalna konzola bez značajnog povezivanja sa krovnom konstrukcijom. Sve to rezultiralo je nagnućem tog zida izvan ravnine.
