Undergraduate thesis / Završni rad

2023

**OŠTEĆENJE TIPIČNE ZIDANE ZGRADE U
ZAGREBAČKOM POTRESU**

Helena Delač

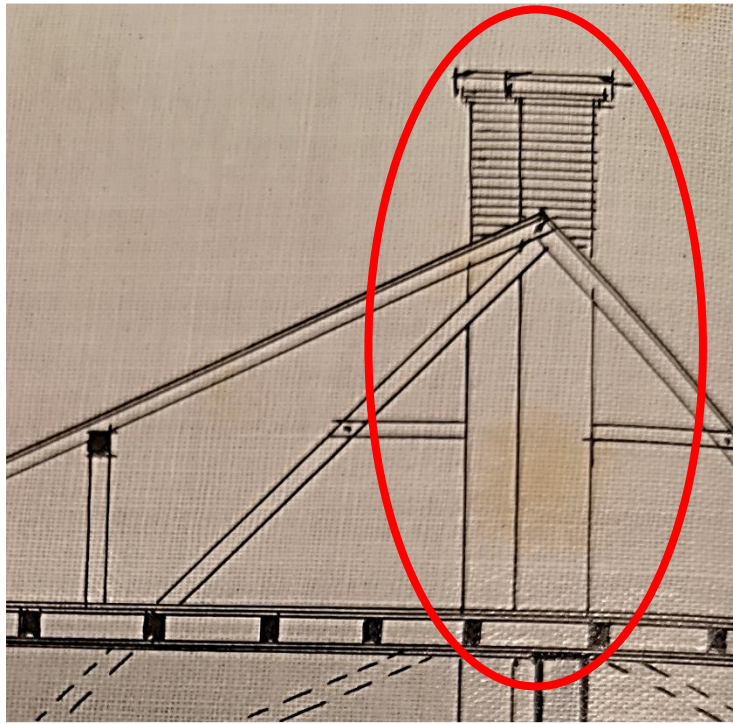
Slika 11 Dimnjak

IN11) Nedostaci ukupne konstrukcije tavanskoga bloka zgrade – tavanski dimnjaci koji su djelomično pridrđani na krovnoj konstrukciji [5]
