Oštećenje tipične zidane zgrade u Zagrebačkom potresu

Završni rad

**OŠTEĆENJE TIPIČNE ZIDANE ZGRADE U
ZAGREBAČKOM POTRESU**

Helena Delač

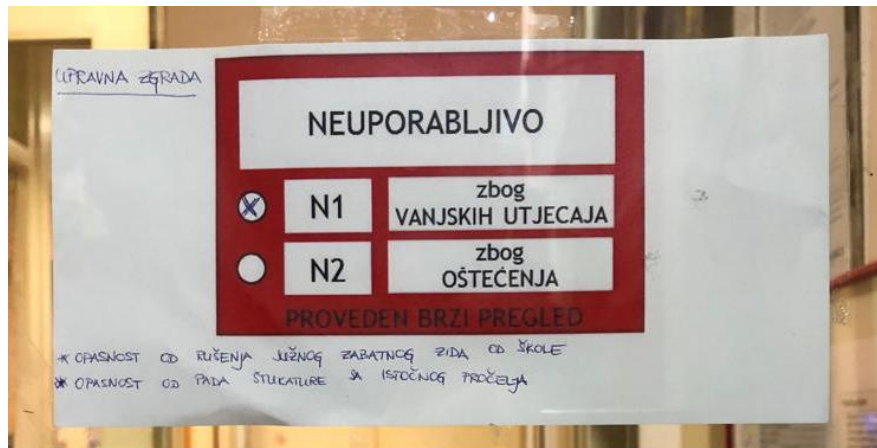
Nakon potresa magnitude $M= 5,5$ po Richteru i provedenog brzog pregleda građevina je označena kao neuporabljiva zbog vanjskih utjecaja što znači da nisu bila uočena oštećenja na horizontalnim i vertikalnim nosivim elementima konstrukcije.

Slika 22 Kategorija upotrebljivosti predmetne građevine

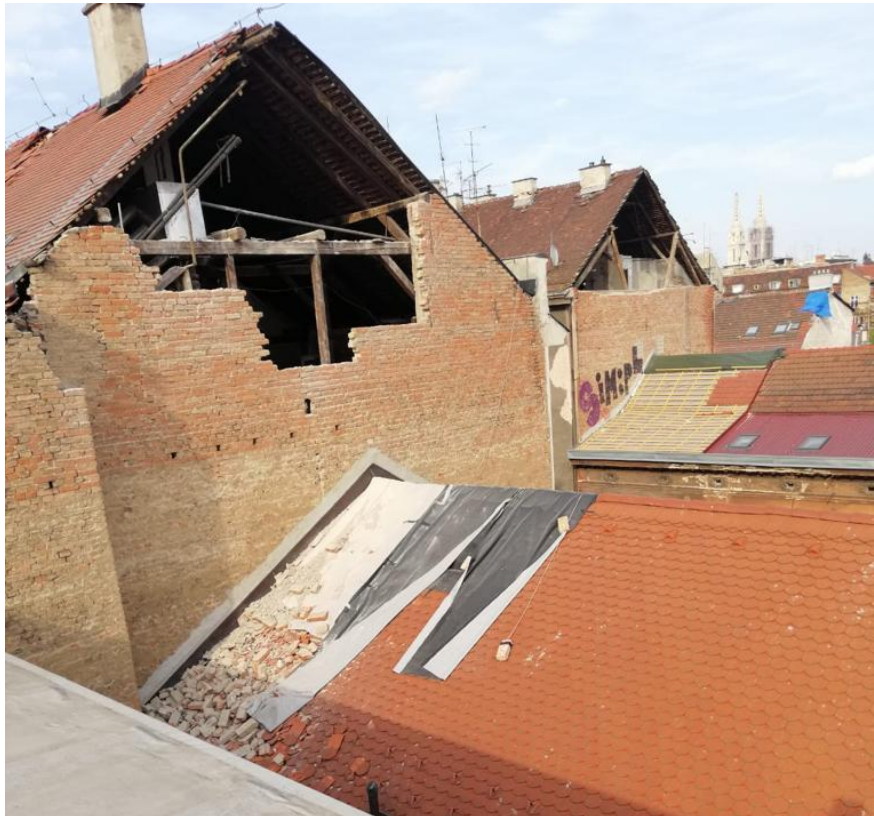
Na sljedećim slikama prikazana su oštećenja od urušavanja zabatnog zida susjedne zgrade na krovšte premetne građevine.

Slika 23 Zabatni zid susjedne građevine

Krovište je sanirano kao i zabatni zid susjedne građevine te su radi dodatnih mjera sigurnosti uklonjeni postojeći dimnjaci na građevini jer postoji mogućnost od ponovnog potresa i urušavanja dimnjaka na konstrukciju krovišta.

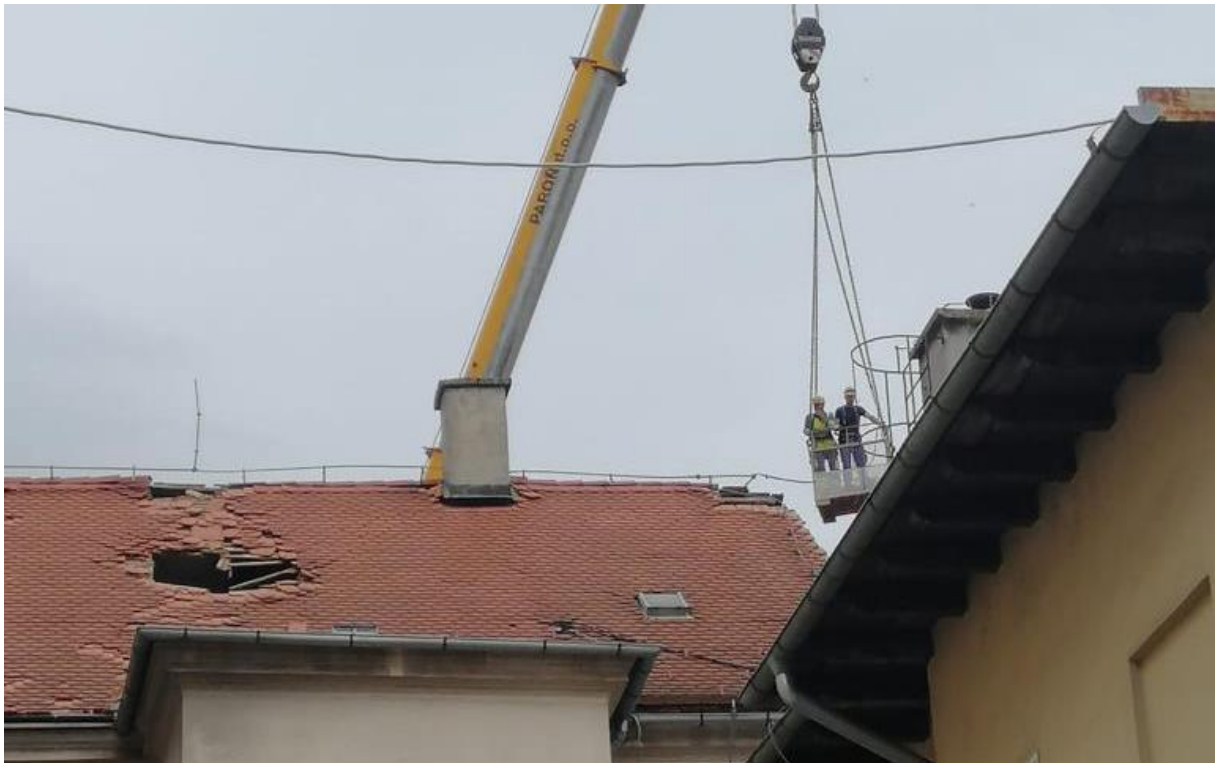
Slika 25 Sanacija krovišta i dimnjaka

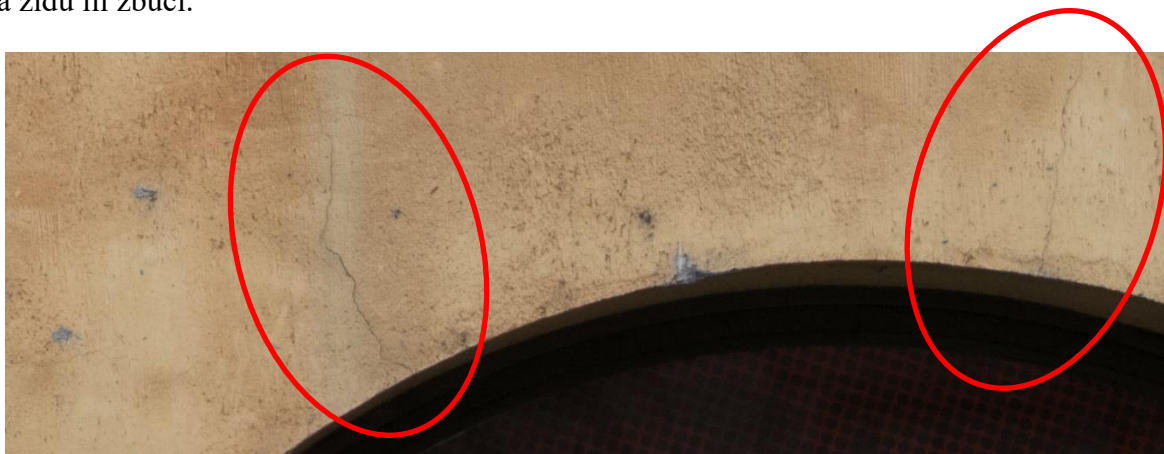
Slika 31 Pukotine na luku

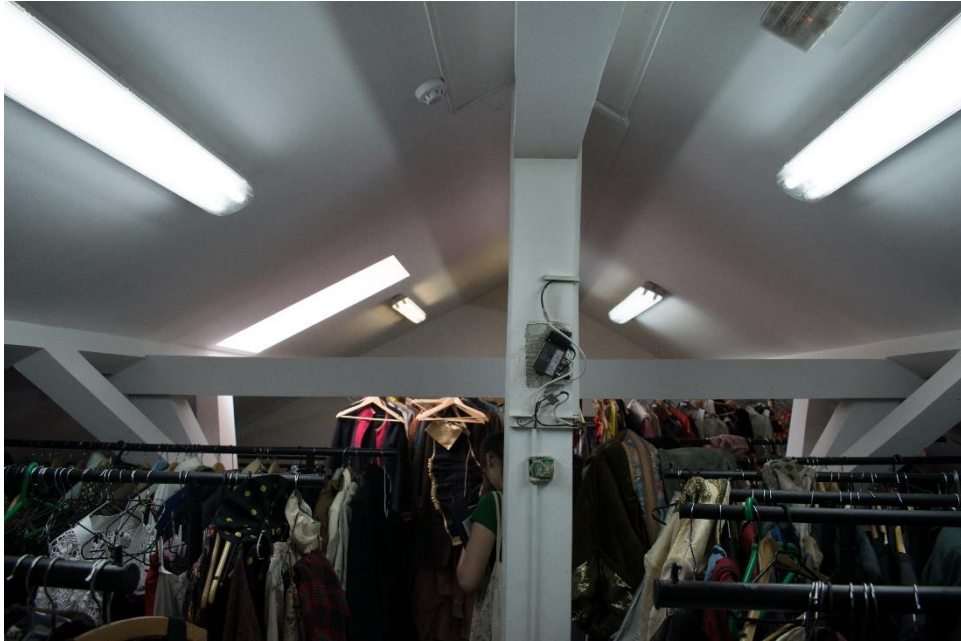
Slika 36 Adaptacija potkrovlja

Potkrovlje je nakon pada zabatnog zida sanirano i prenamijenjeno u garderobu kazališta. Adaptacija potkrovlja u korisni prostor jedno je od mogućih konceptualnih rješenja obnove krovne konstrukcije nakon potresa. [5]

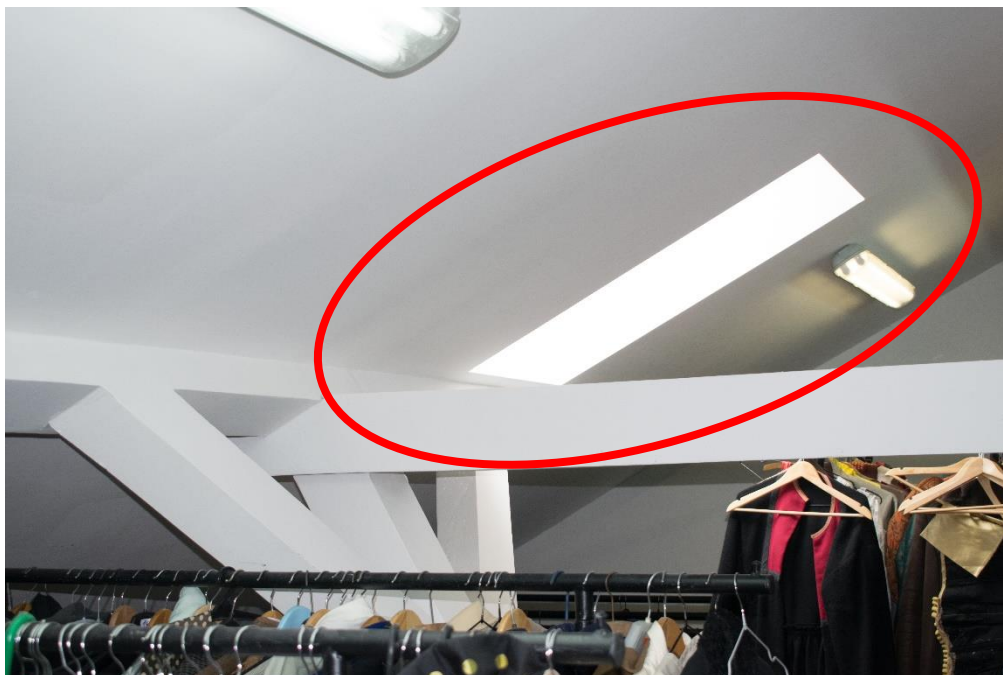
Slika 37 Dio krovišta koji je saniran
