Završni rad

**OŠTEĆENJE TIPIČNE ZIDANE ZGRADE U  
ZAGREBAČKOM POTRESU**

**Helena Delač**

Zagreb, 2023.

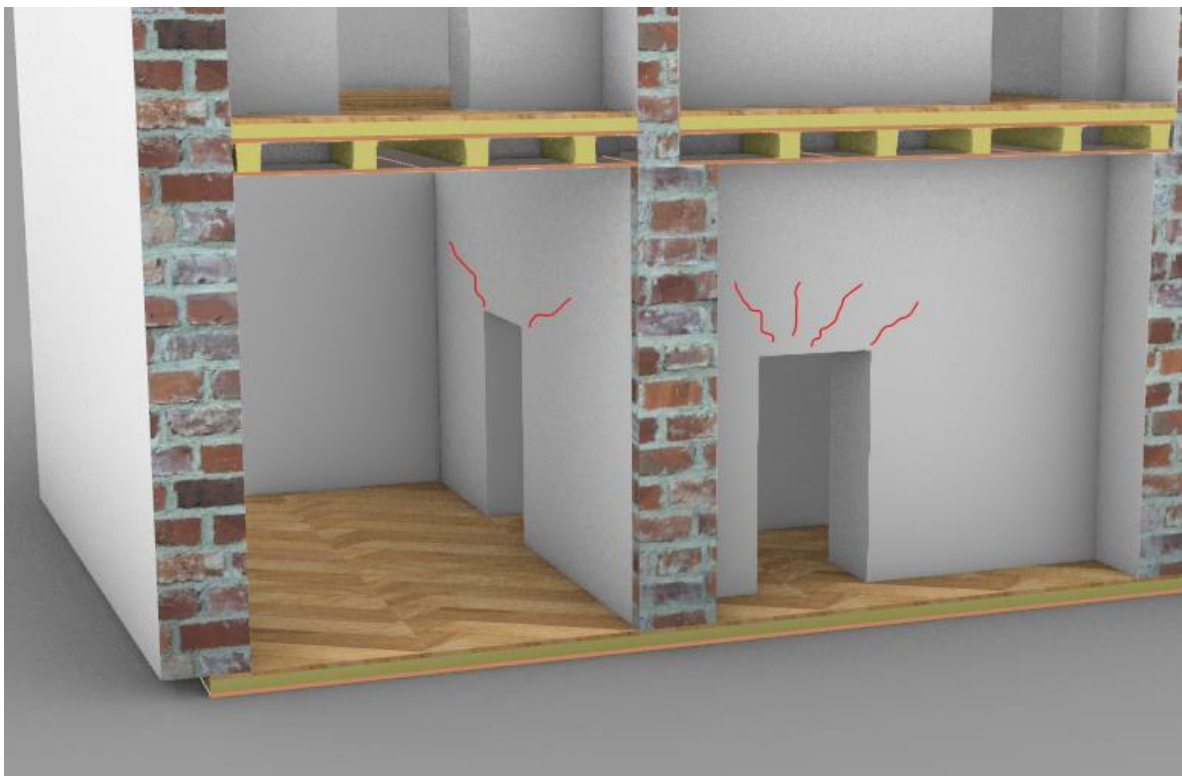
Slika 33 Pukotine u nadvojima unutarnjih zidova

Pojačanje pojedinih zidova ili nadvoja može se izvesti FRP tehnologijom. FRP (eng. Fiber Reinforced Polymer) je polimer armiran vlaknima koja se kao armatura ugrađuju u polimernu matricu. Vlakna mogu biti staklena, ugljična, aramidna, bazaltna dok je polimerna matrica na bazi, najčešće, epoksidne smole. Pojačanje zidova npr. primjenom tkanine od staklenih vlakana i epoksidnim ljepilom dobar je izbor jer je staklena tkanina jeftinija od drugih proizvoda,

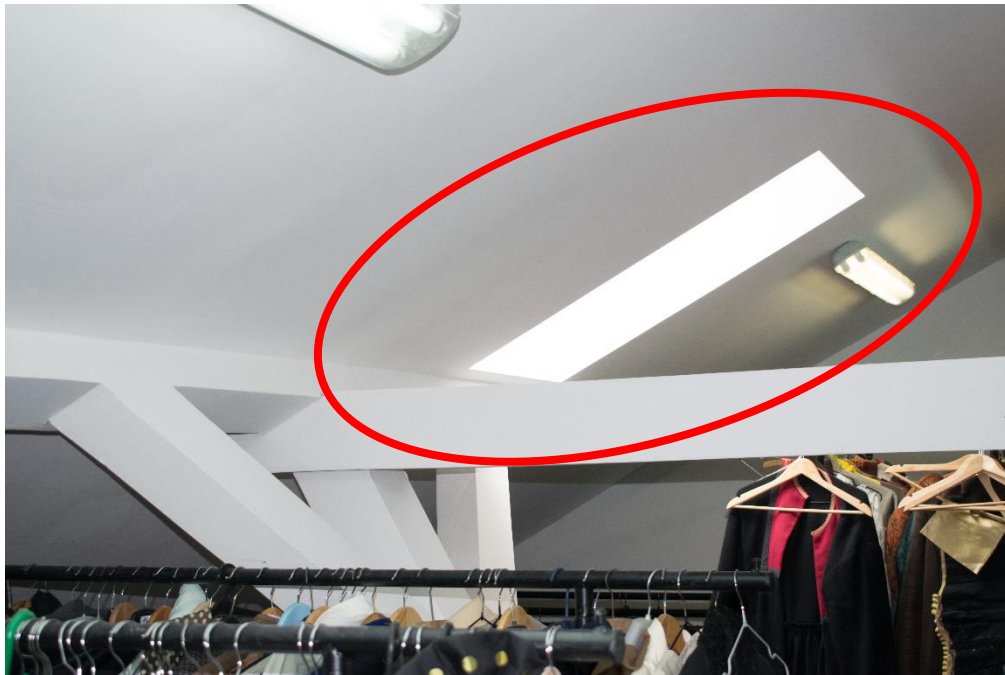
**Slika 36 Adaptacija potkrovlja**

**Slika 37 Dio krovišta koji je saniran**

Potkrovlje je nakon pada zabatnog zida sanirano i prenamijenjeno u garderobu kazališta. Adaptacija potkrovlja u korisni prostor jedno je od mogućih konceptualnih rješenja obnove krovne konstrukcije nakon potresa. [5]
