Master's thesis / Diplomski rad

**Tehnologije obnove i ojačanja – Državni arhiv u
Zagrebu**

Filip Juzbašić

Zagreb, rujan 2023.

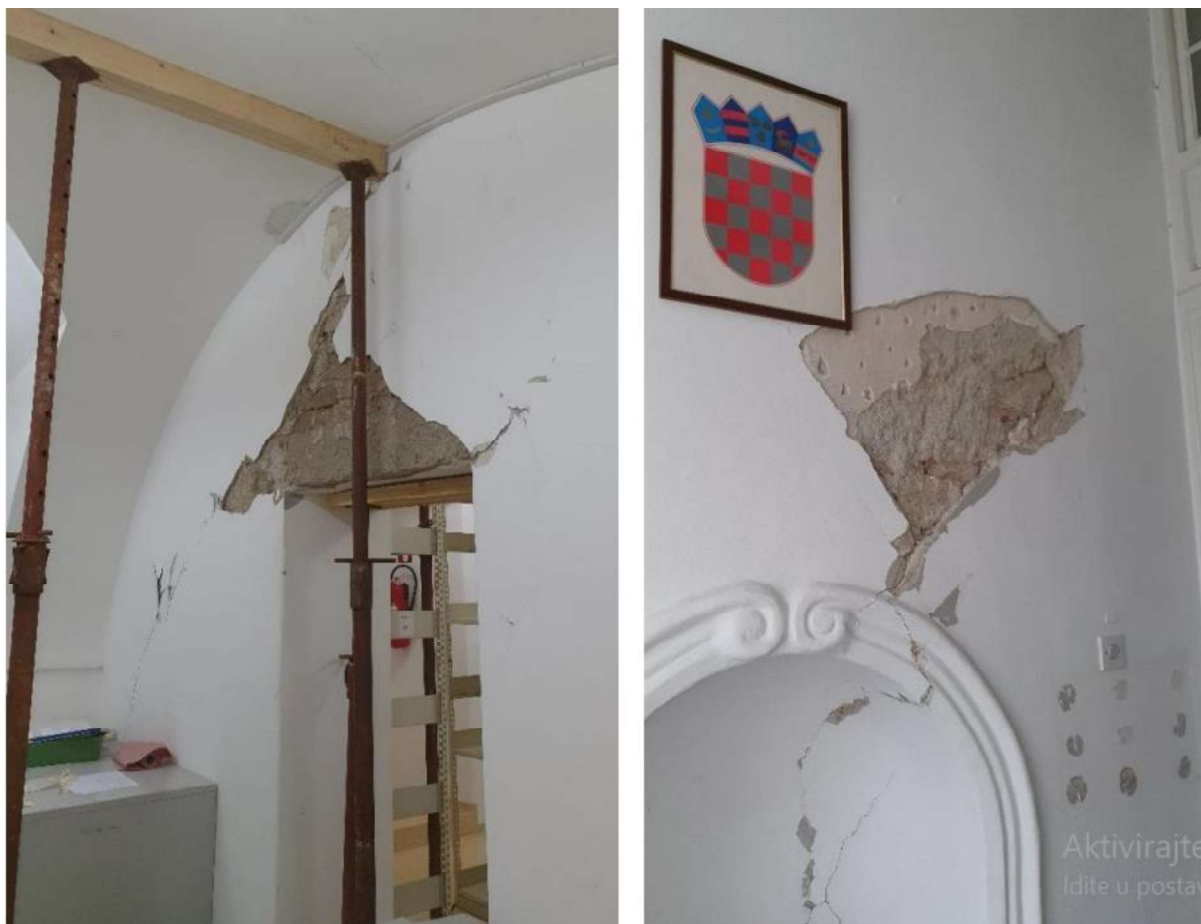
Na slikama 1, 2 i 3 se mogu vidjeti oštećenja po etažama koja je zgrada pretrpjela uslijed potresa te nakon kojih je u što hitnijem roku bilo odrađeno podupiranje konstrukcije na kritičnim mjestima.

Slika 1 Pukotine, oštećenja i opadanje žbuke u prizemlju(Duvnjak,2021)

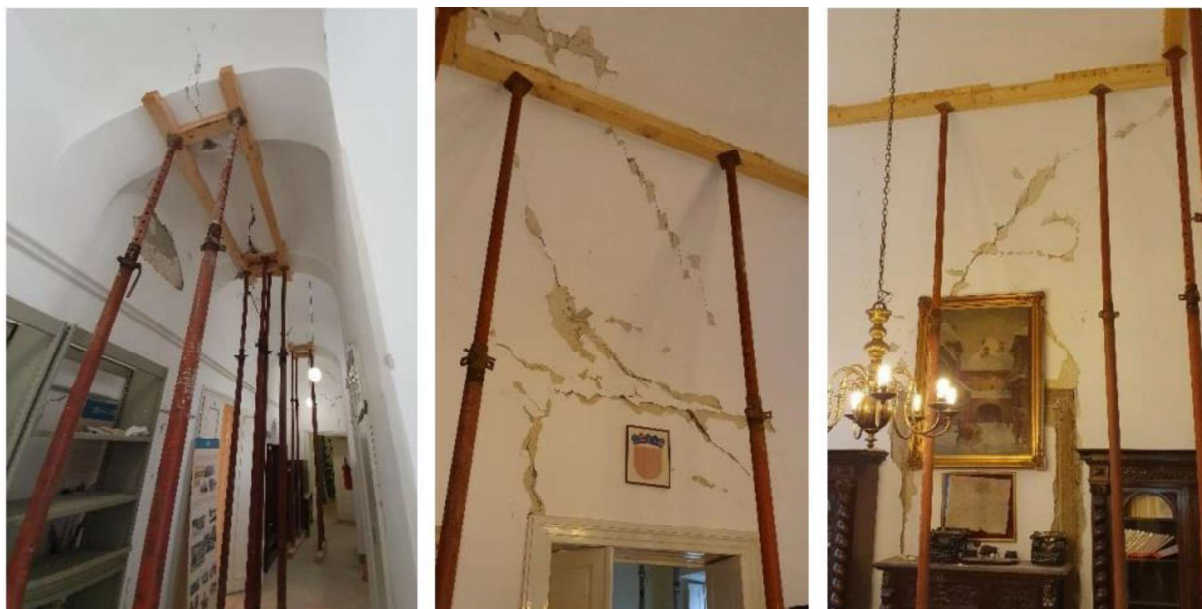
Slika 2 Pukotine i oštećenja na svodovima 1. kata zgrade (Duvnjak, 2021)

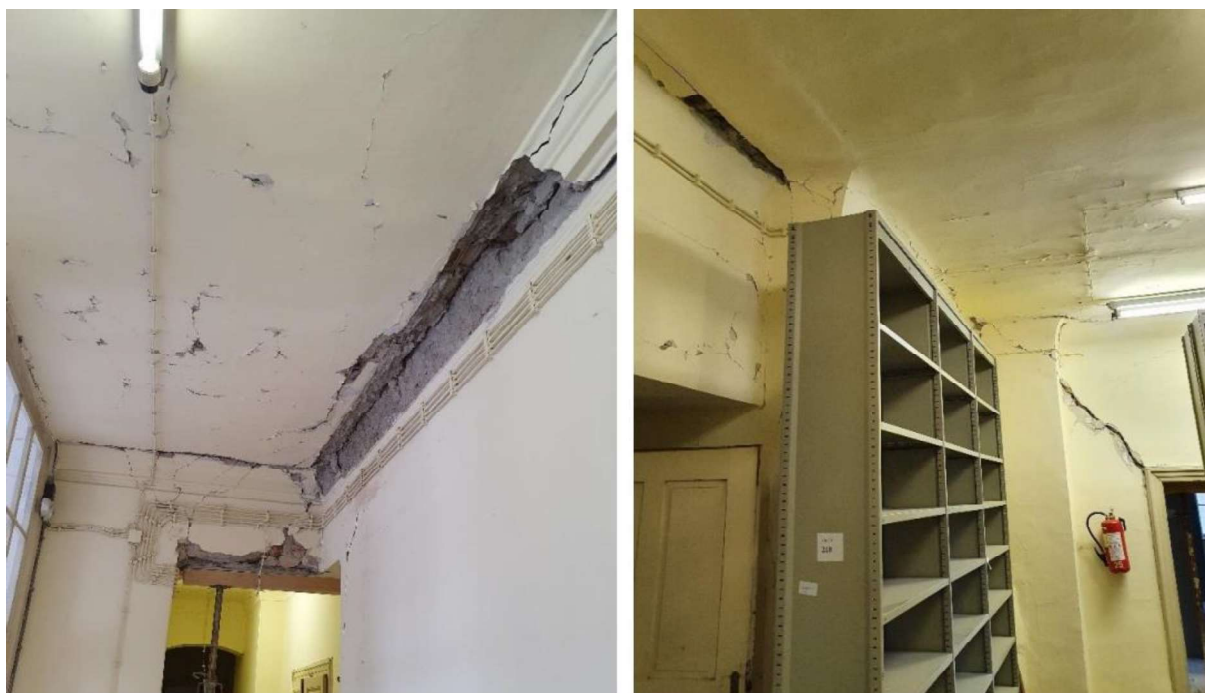
Slika 3 Pukotine, oštećenja i opadanje žbuke na 2. katu zgrade (Duvnjak, 2021)

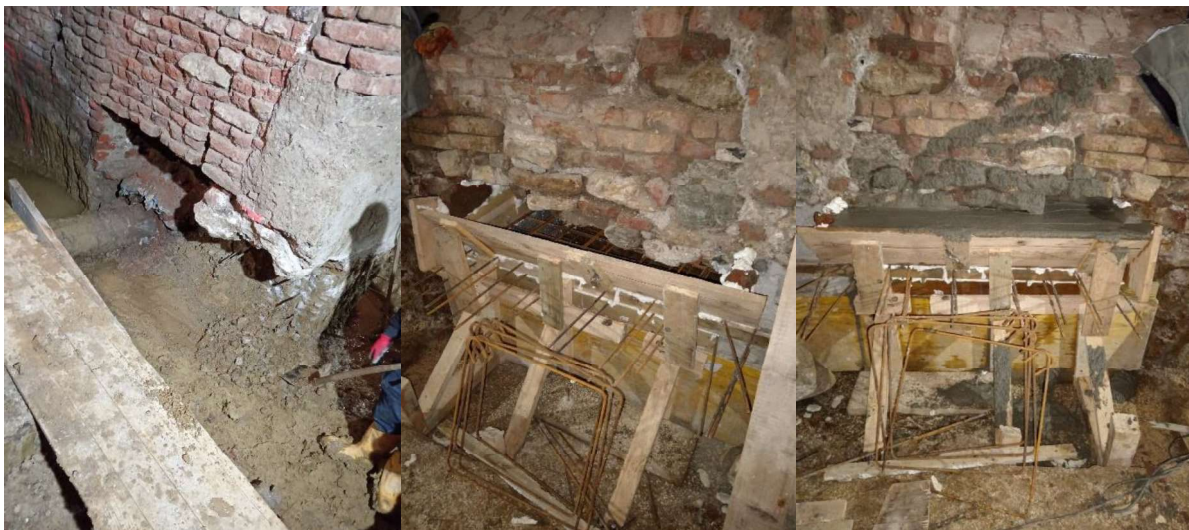
Slika 39 Slijed podbetoniranja temelja podruma

Iskop temelja se odvijao na način da se prvo iskopaju 3 kampade dužine 1 m, koje su međusobno udaljene najmanje 2 m, kako ne bi došlo do urušavanja. Nakon što su izbetonirana ta 3 temelja, ponovno se moglo iskopati 3 kampade koje su također međusobno udaljene minimalno 2 m, te ih izbetonirati. Postupak iskopa novih kampada i njihovog betoniranja se ponavljao dok cijeli podrum po obodu nije bio podbetoniran. Na slikama ispod se može vidjeti slijed izvedbe podbetoniranja.

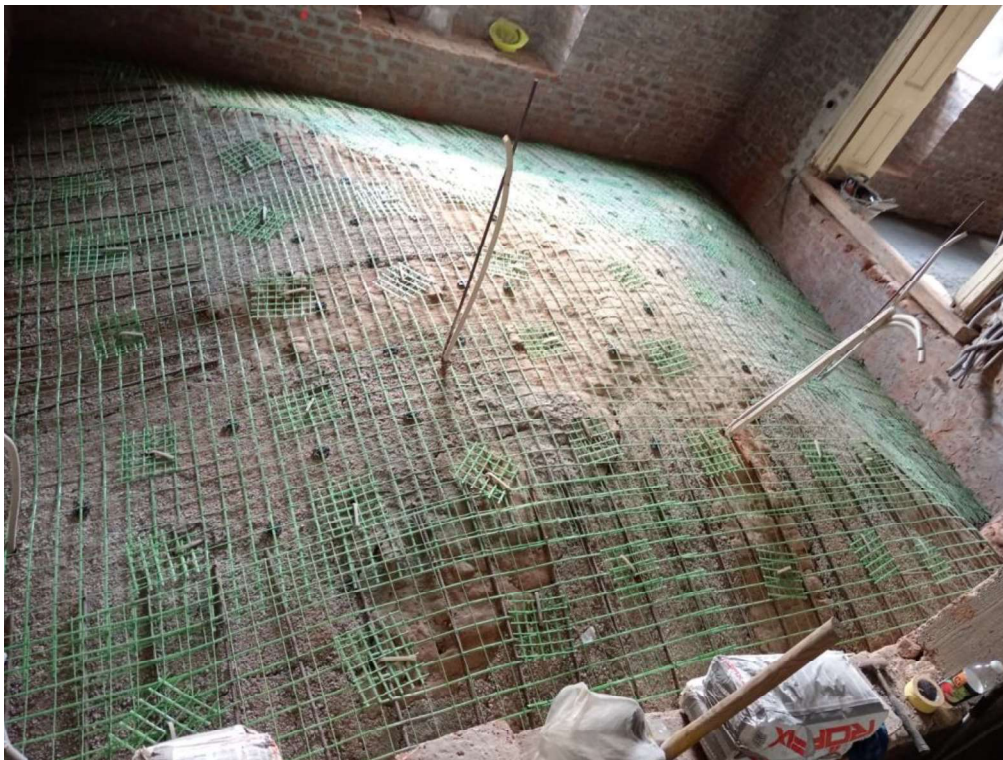
Slika 46 Izvedba CRM sustava na svodovima

Sustav ojačanja svodova CRM sustavom je ranije opisan u ovom radu, a problem koji se pojavio pri njegovoj izvedbi tiče se ojačanja svodova koja nisu bila uočena tijekom istražnih radova. Primjer jednog takvog ojačanja je vidljiv na slici 44. Najveći problem je zapravo neelastičnost same mreže koja ne može cijeli luk obuhvatiti u cijelosti i izvršiti svoju funkciju ojačanja svoda. Iz tog razloga su se praznine između ojačanja popunile laganim betonom kako se luk ne bi previše opteretio, što je vidljivo na slici 45. Nakon popunjavanja praznina, dobila se fino zaobljena ploha te se mogao postaviti CRM sustav ojačanja, kao što je vidljivo na slikama 46 i 47.

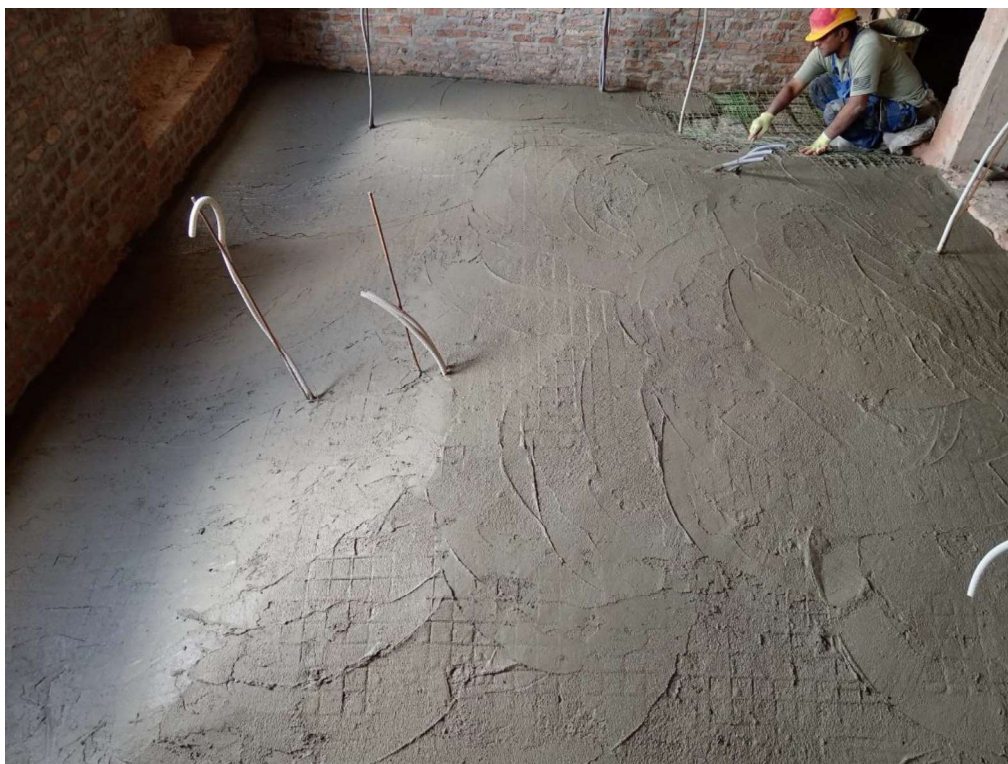
Slika 47 Završna obrada CRM sustava na svodovima
