DIPLOMSKI RAD

**Tehnologije obnove i ojačanja – Državni arhiv u
Zagrebu**

Filip Juzbašić

Zagreb, rujan 2023.

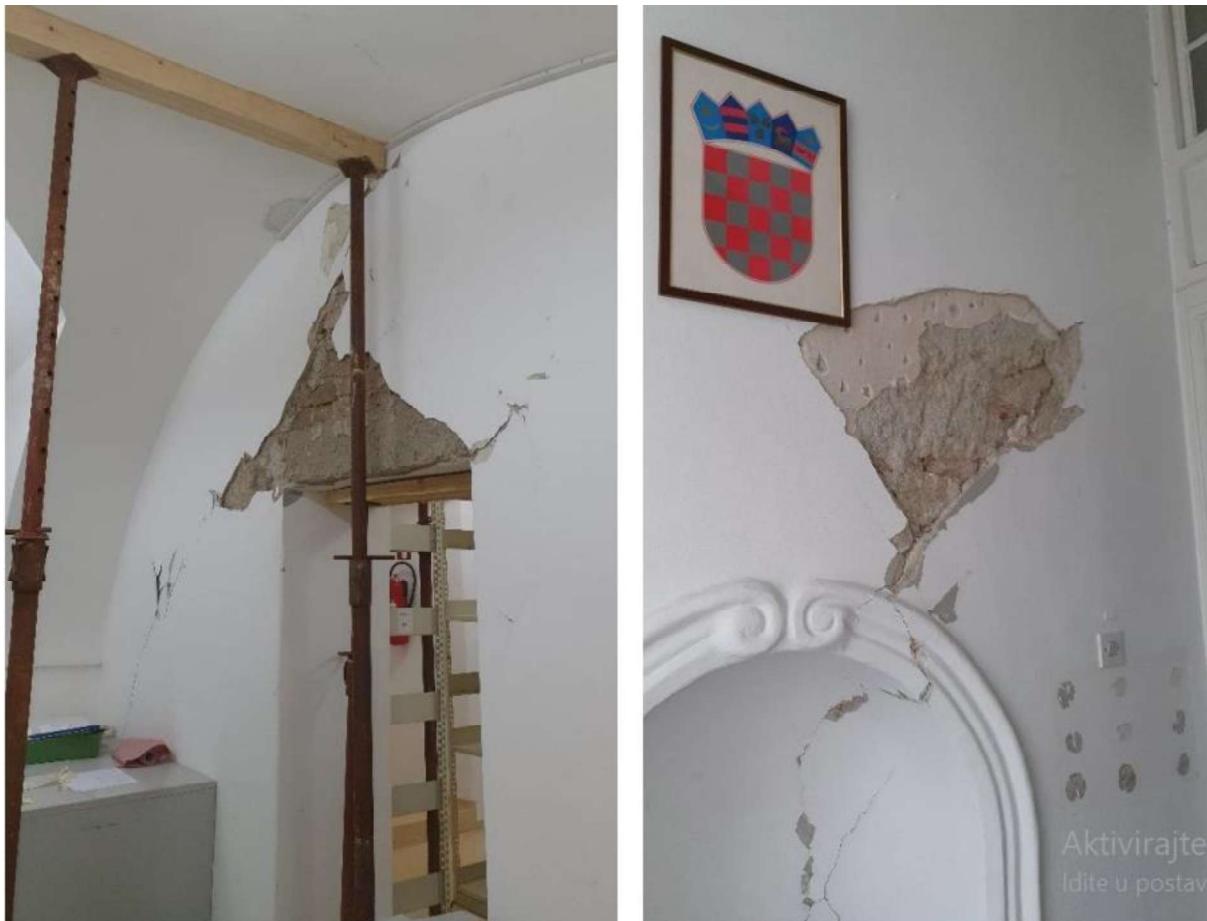
Na slikama 1, 2 i 3 se mogu vidjeti oštećenja po etažama koja je zgrada pretrpjela uslijed potresa te nakon kojih je u što hitnijem roku bilo odraćeno podupiranje konstrukcije na kritičnim mjestima.

Slika 1 Pukotine, oštećenja i opadanje žbuke u prizemlju(Duvnjak,2021)

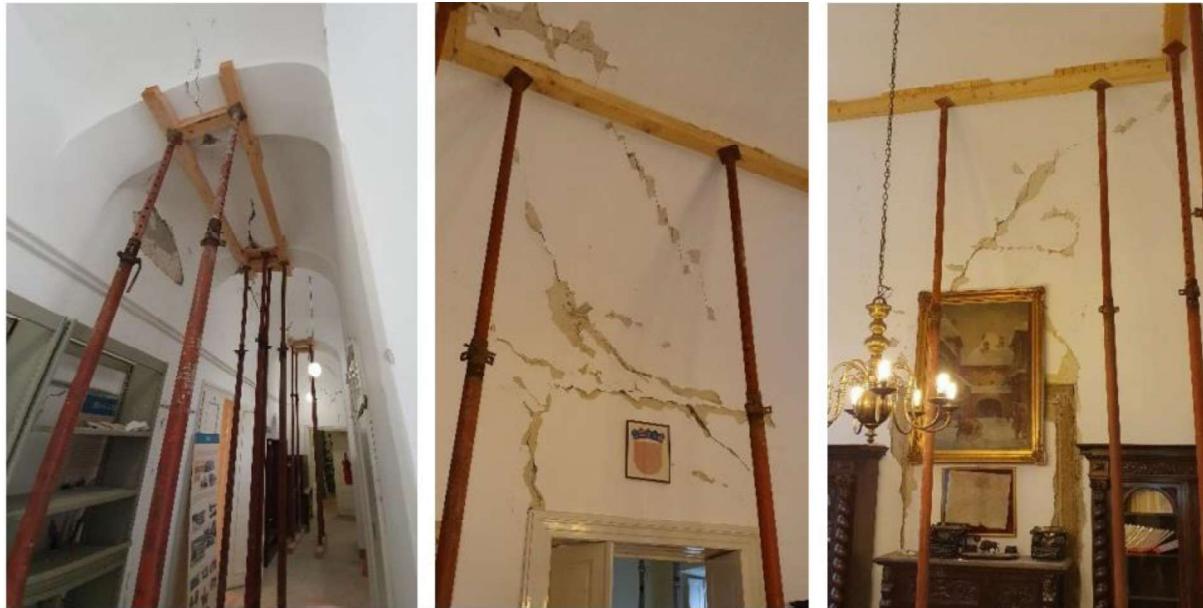
Slika 2 Pukotine i oštećenja na svodovim 1. kata zgrade (Duvnjak, 2021)

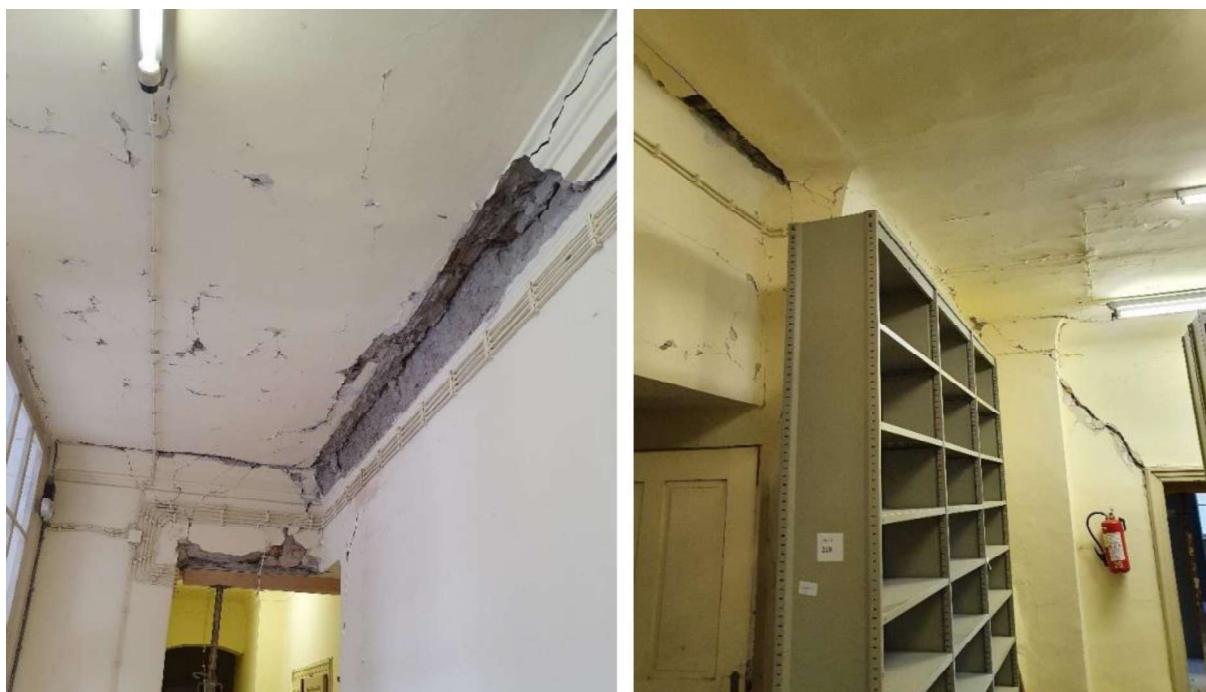
Slika 3 Pukotine, oštećenja i opadanje žbuke na 2. katu zgrade(Duvnjak,2021)

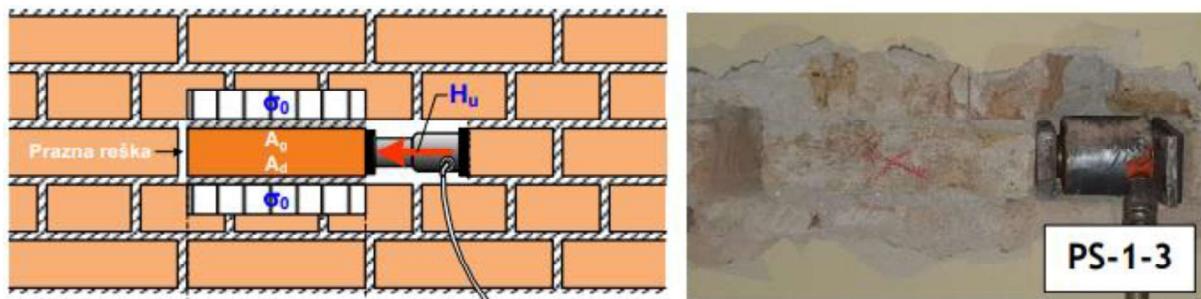
- Utvrđivanje posmične čvrstoće ziđa (morta u sastavu nosivog ziđa) od pune opeke. Ispitivanje je provedeno "in situ" pomoću male hidraulične preše "Holmatro" nosivosti 200 kN. Tom prilikom vršeno je horizontalno pomicanje morta u okolini jedne opeke radi određivanja posmične čvrstoće (slika 5) pri čemu je minimalno oštećena struktura postojećeg zida. Za ispitivanje posmične čvrstoće ziđa odabранo je ukupno 10 mesta na nosivim zidovima.

Slika 5 Način ispitivanja posmične čvrstoće zida(Duvnjak,2021)

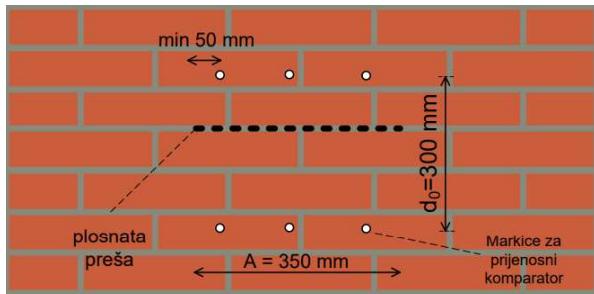
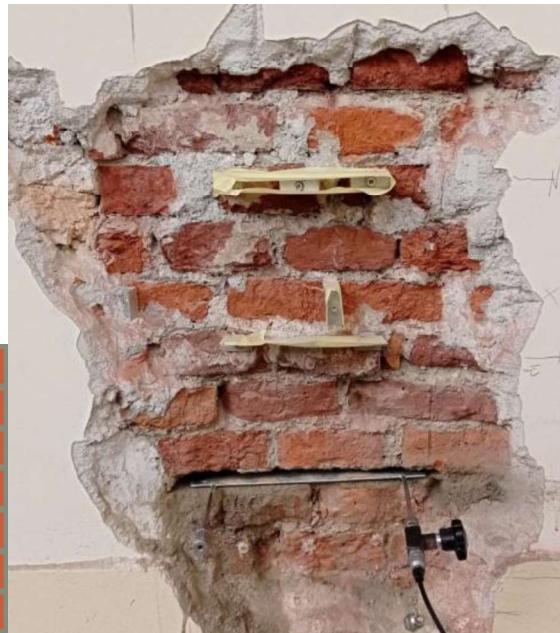
- Ispitivanje mehaničkih svojstava ziđa od pune opeke plosnatim pločama - Flat Jack: određivanje postojećeg tlačnog naprezanja u ziđu od pune opeke(slika 6), određivanje modula elastičnosti(slika 7) i ispitivanje posmične čvrstoće uz kontrolu vertikalnog naprezanja (slika 8). Ispitivanje je provedeno na jednom mjestu u prizemlju zgrade.

Slika 6 Određivanje vertikalnog naprezanja u zidu (Duvnjak, 2021)

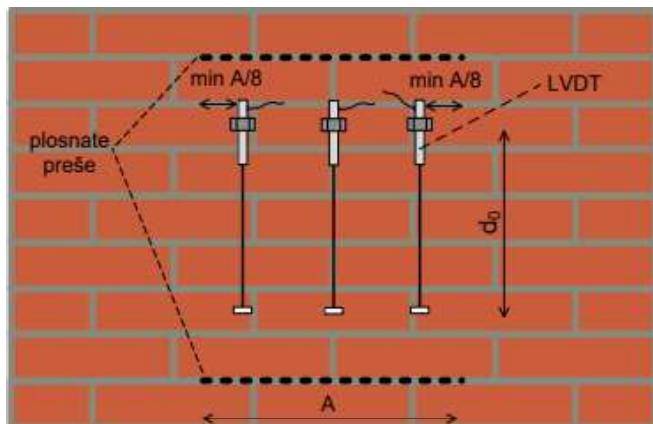
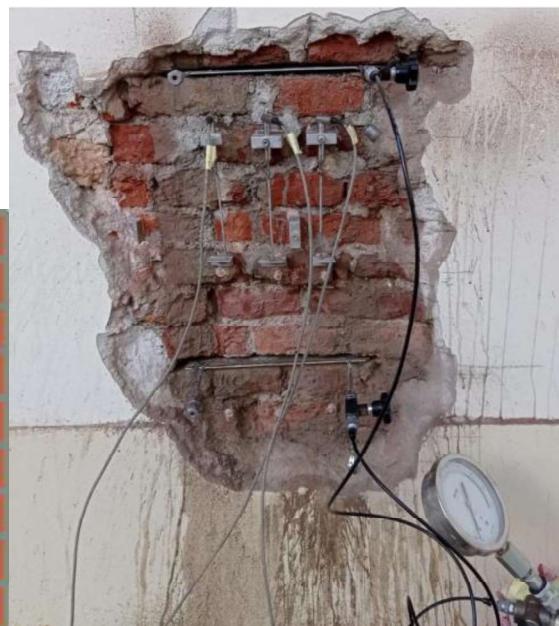
Slika 7 Određivanje modula elastičnosti u zidu (Duvnjak, 2021)

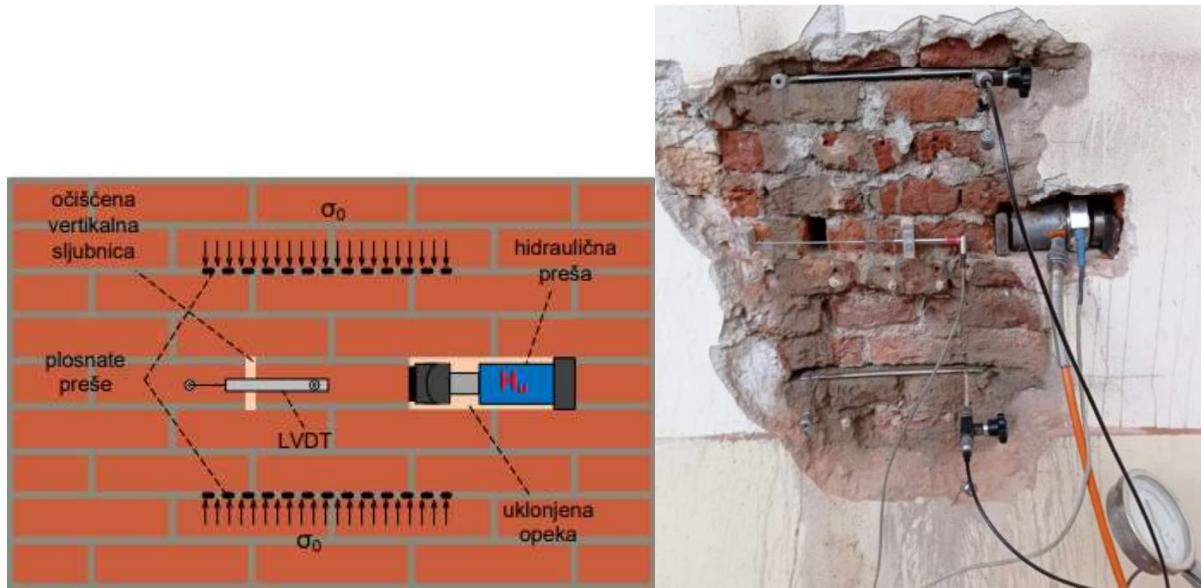
Slika 8 Određivanje posmične čvrstoće ziđa (Duvnjak, 2021)

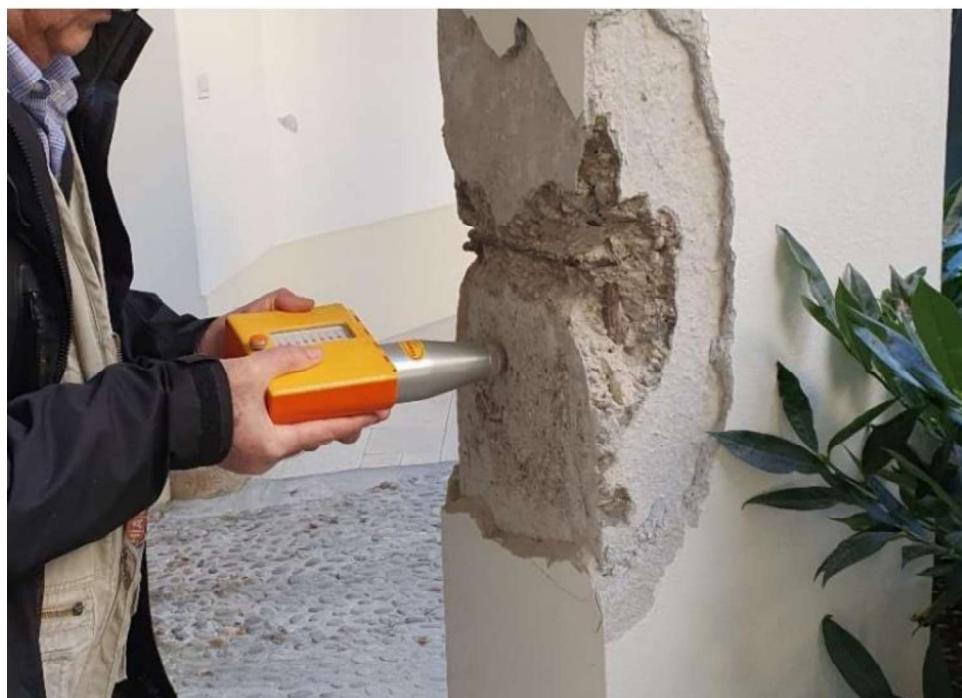
Ispitivanje sklerometrom je provedeno na tri armiranobetonska stupa u prizemlju zgrade, svukupno 6 mjesto.

Slika 9 Ispitivanje kvalitete betona sklerometrom(Duvnjak,2021)

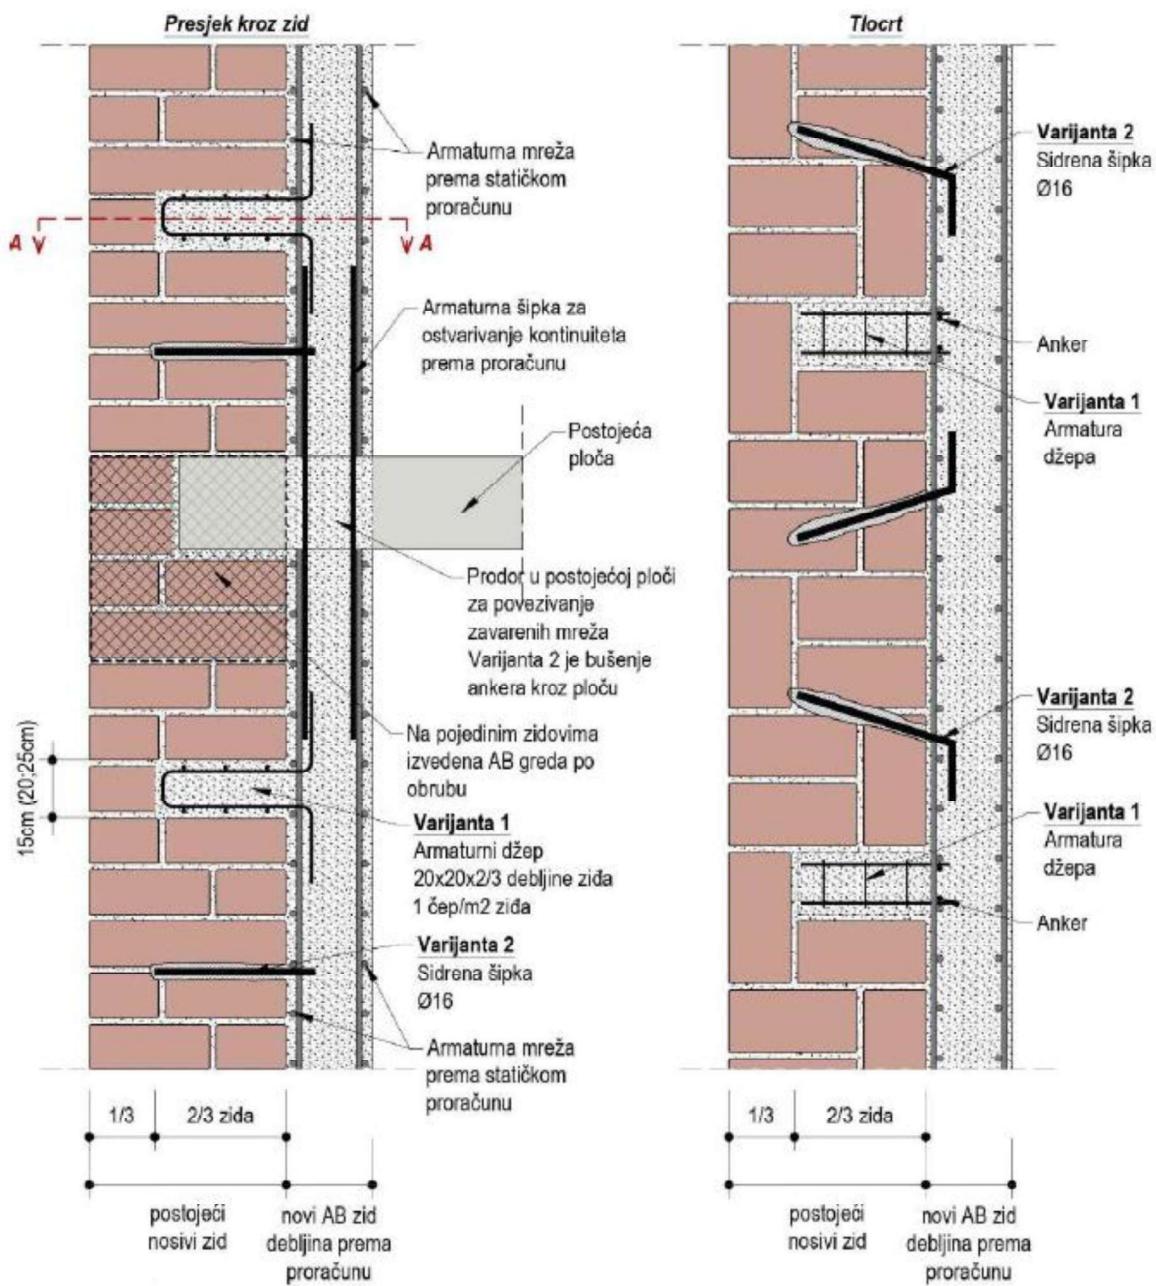
Slika 19 Detalj izvedbe novog AB zida uz postojeći(Tarnik,2022)

konstrukcije nije doстатно na ovim zidovima te se isti ponašao kao veliko zidano platno koje nije duktilno na djelovanje seizmičkih sila. Na tim pozicijama zidova izvodi se novo AB platno unutar postojeće konstrukcije koja zadovoljava današnje seizmičke propise. Debljina novih AB zidova je 20cm te se izvode s jedne strane postojećih zidova. Klasa betona je C30/37. Postojeći zid i novo betonsko platno obavezno treba povezati varijantom AB čepova usječenim u zide prema prikazanim detaljima ($1\text{kom}/\text{m}^2$ ziđa) ili varijantom sa sidrenim šipkama te zapuniti masom za sidrenje ($4\text{sidra}/\text{m}^2$ ziđa). Radi jednostavnosti izvedbe i smještanja armature u njega, armaturni džep je minimalno dimenzija $20\times 20\text{cm}$. (slika 19) Zid je armiran armaturnim mrežama i šipkama klase B500 B prema statičkom proračunu. (Tarnik,2022).

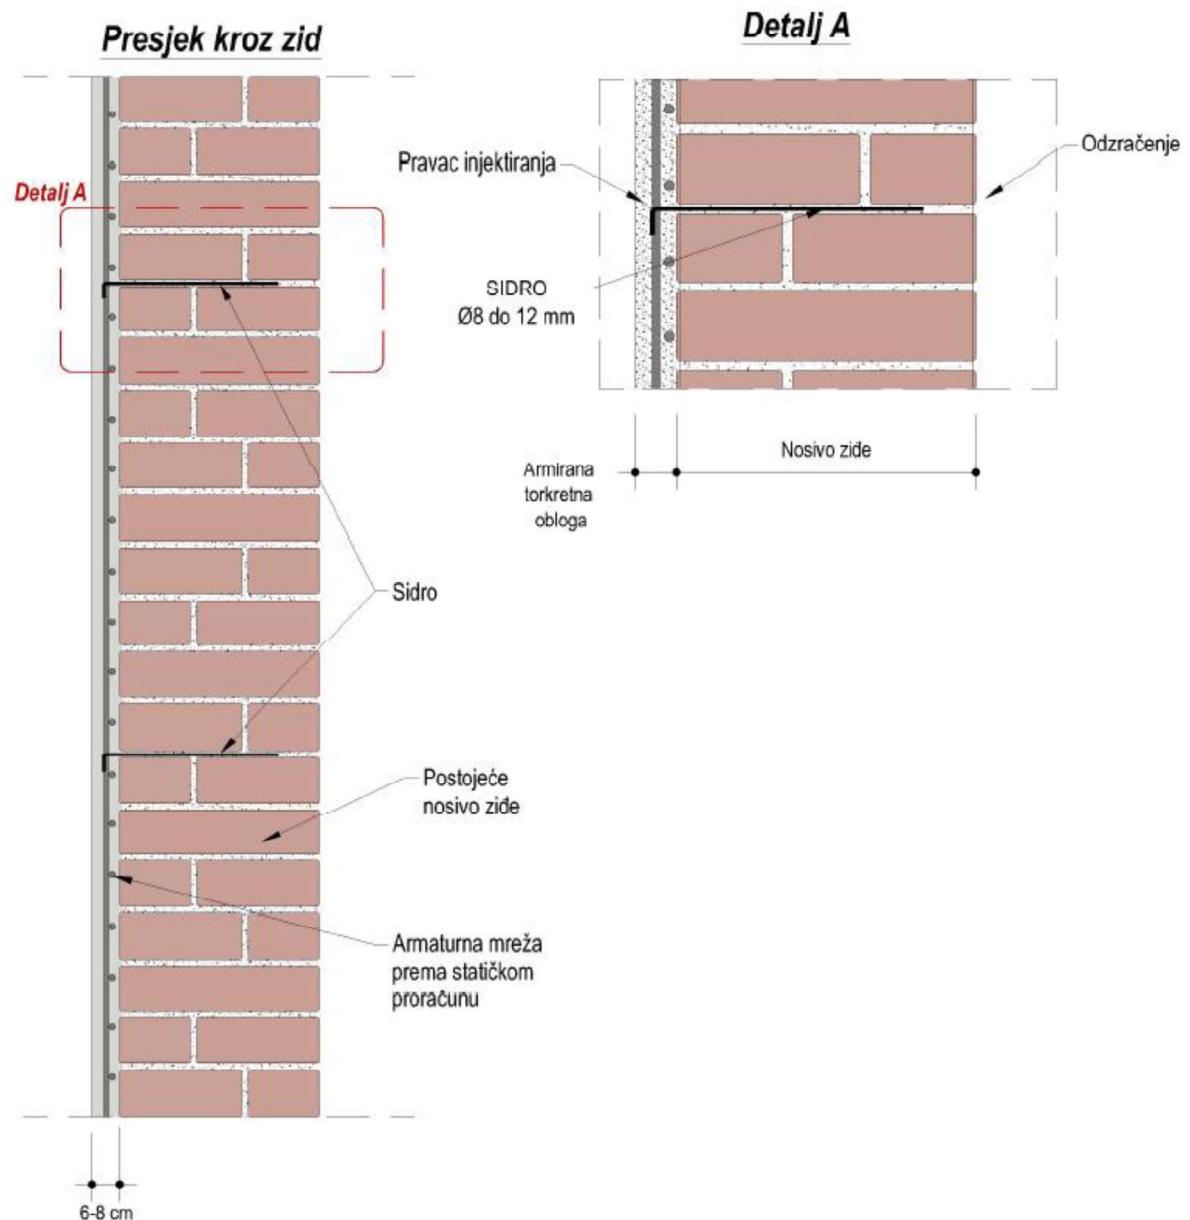
Slika 22 Prikaz ojačanja jednostranim torkretom(Tarnik,2022)

Prije izvedbe ovakvog ojačanja potrebno je skinuti svu žbuku sa zida, a labave i odlomljene elemente opeke potrebno je ukloniti i sve postojeće pukotine injektirati mortom. Na očišćen zid se stavlja armaturna mreža, a povezivanje armaturne mreže i zida se ostvaruje

pomoću sidara kako je prikazano na detalju A(slika 22). Nakon postave sidara, rupe je potrebno naknadno injektirati cementnim mortom. Šipke za povezivanje postavljaju se 9 kom/m², a nakon pravilnog vezivanja slijedi nanošenje betona kvalitete C30/37 debljine 6-8 cm.

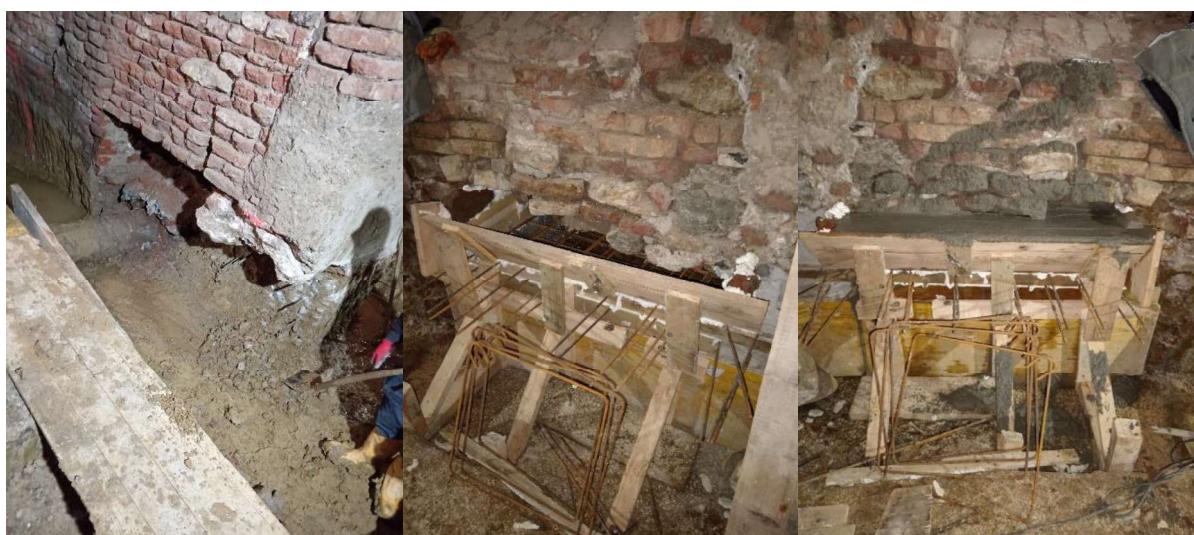
Slika 39 Slijed podbetoniravanja temelja podruma

Iskop temelja se odvijao na način da se prvo iskopaju 3 kampade dužine 1 m, koje su međusobno udaljene najmanje 2 m, kako ne bi došlo do urušavanja. Nakon što su izbetonirana ta 3 temelja, ponovno se moglo iskopati 3 kampade koje su također međusobno udaljene minimalno 2 m, te ih izbetonirati. Postupak iskopa novih kampada i njihovog betoniranja se ponavljao dok cijeli podrum po obodu nije bio podbetoniran. Na slikama ispod se može vidjeti slijed izvedbe podbetoniravanja.

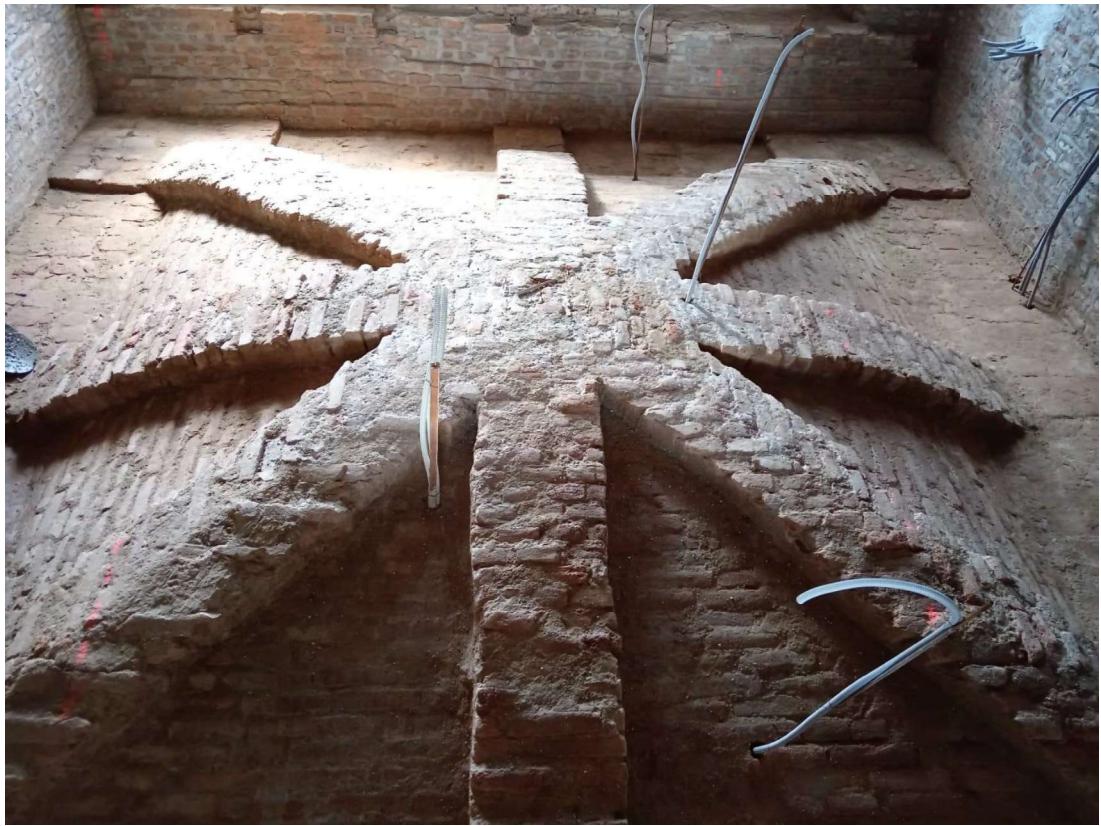
Sustav ojačanja svodova CRM sustavom je ranije opisan u ovom radu, a problem koji se pojavio pri njegovoj izvedbi tiče se ojačanja svodova koja nisu bila uočena tijekom istražnih radova. Primjer jednog takvog ojačanja je vidljiv na slici 44. Najveći problem je zapravo neelastičnost same mreže koja ne može cijeli luk obuhvatiti u cijelosti i izvršiti svoju funkciju ojačanja svoda. Iz tog razloga su se praznine između ojačanja popunile laganim betonom kako se luk ne bi previše opteretio, što je vidljivo na slici 45. Nakon popunjavanja praznina, dobila se fino zaobljena ploha te se mogao postaviti CRM sustav ojačanja, kao što je vidljivo na slikama 46 i 47.

Slika 44 Ojačanje svoda

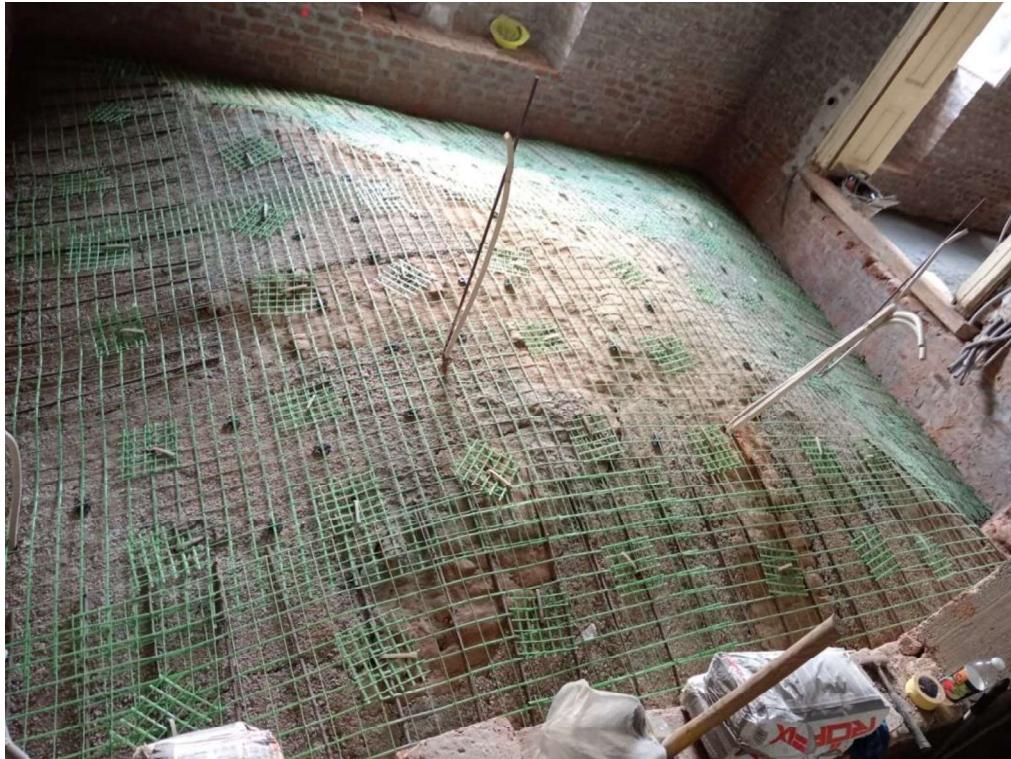
Slika 46 Izvedba CRM sustava na svodovima

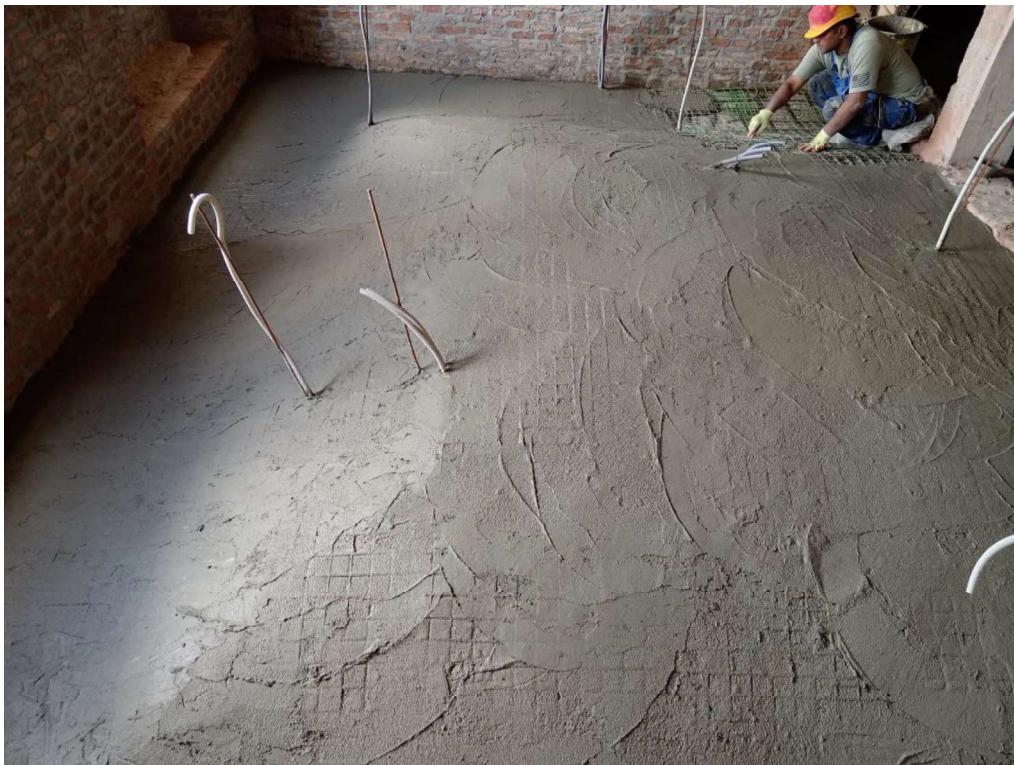
Slika 47 Završna obrada CRM sustava na svodovima

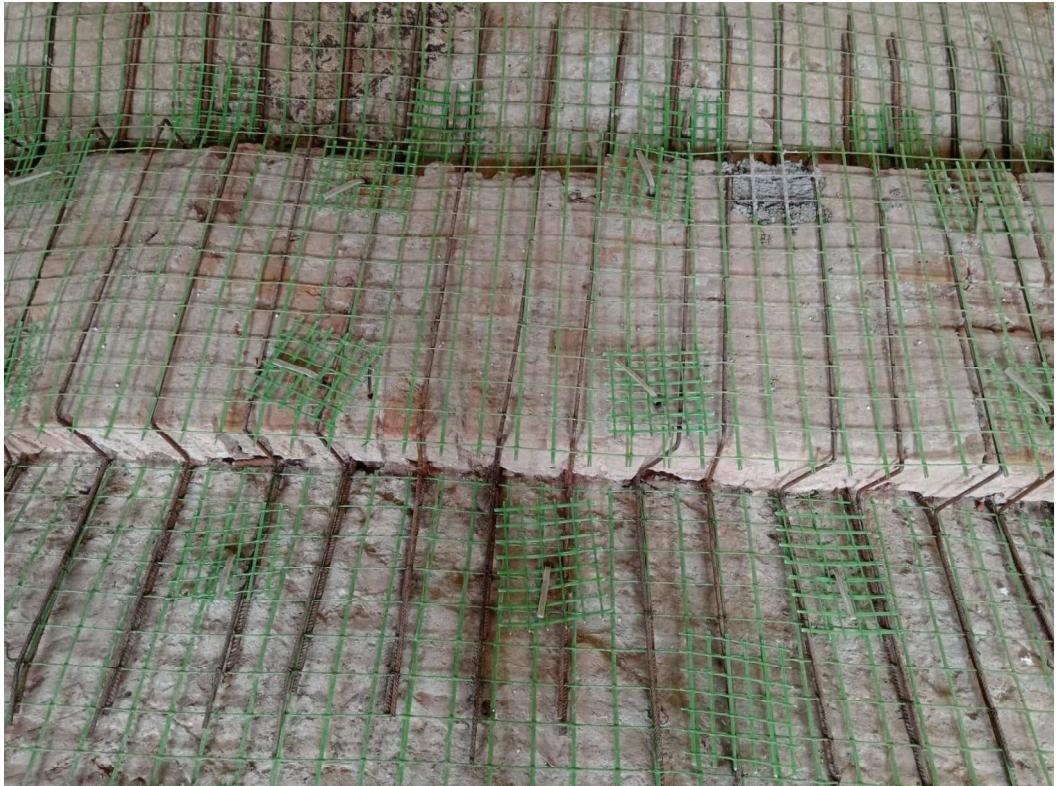
Drugi primjer je ojačanje između dva svoda za koji je primjenjen drugi način rješavanja problema. Kako bi se premostilo ojačanje između dva svoda, napravljene su vilice od čelika koje služe za povezivanje mreža sa obje strane. Primjeri takvog ojačanja su vidljivi na slikama 48 i 49. dok je na idućoj slici prikazana završna obrada CRM sustava. Problematika kod

Slika 48 Vilice za premošćivanje ojačanja

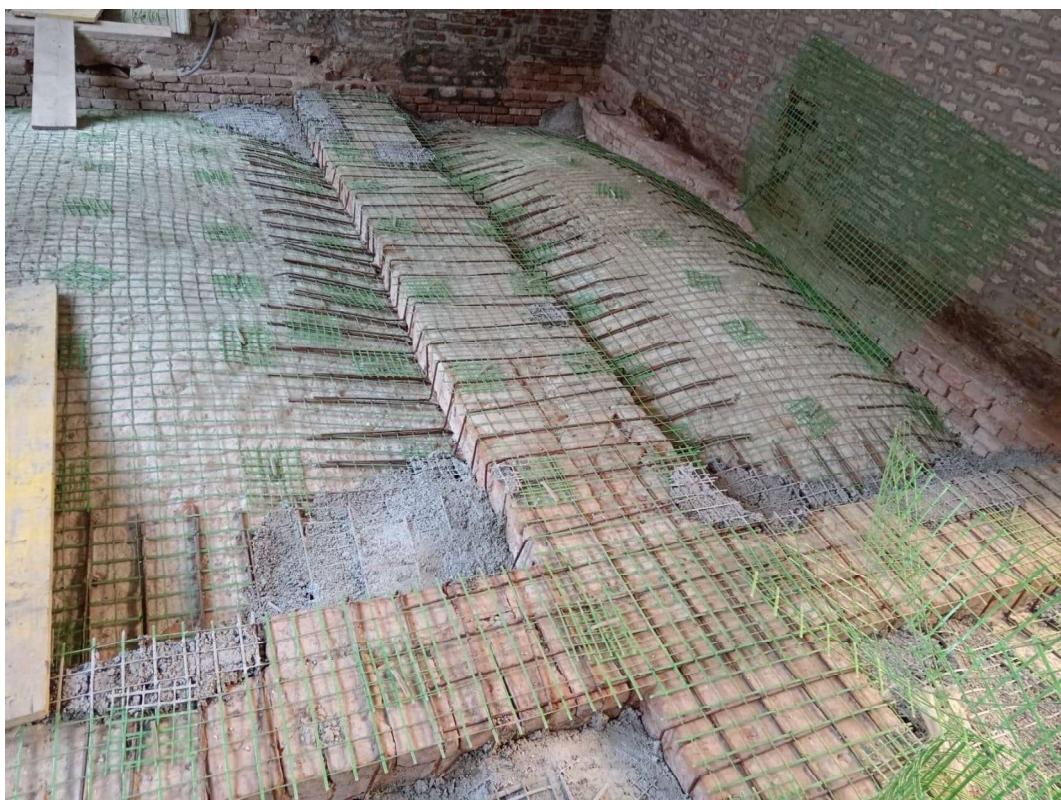
Slika 49 Prikaz rješenja CRM sustava sa dodatnim ojačanjem

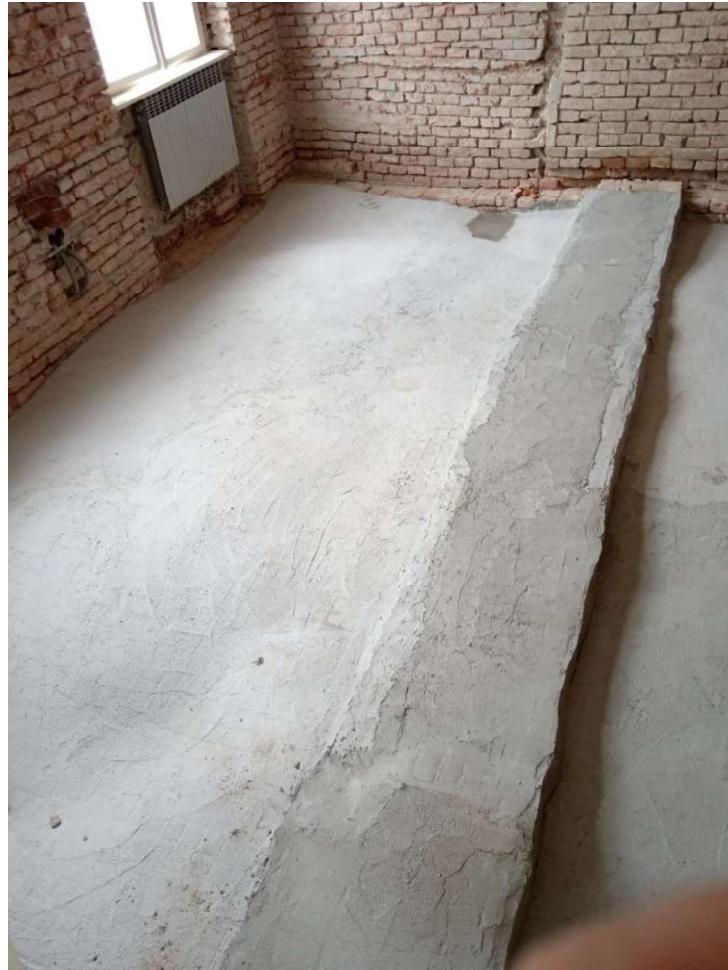
Slika 50 Završna obrada CRM sustava sa dodatnim ojačanjem
