Master's thesis / Diplomski rad

**Tehnologije obnove i ojačanja – Državni arhiv u  
Zagrebu**

Filip Juzbašić

Zagreb, rujan 2023.

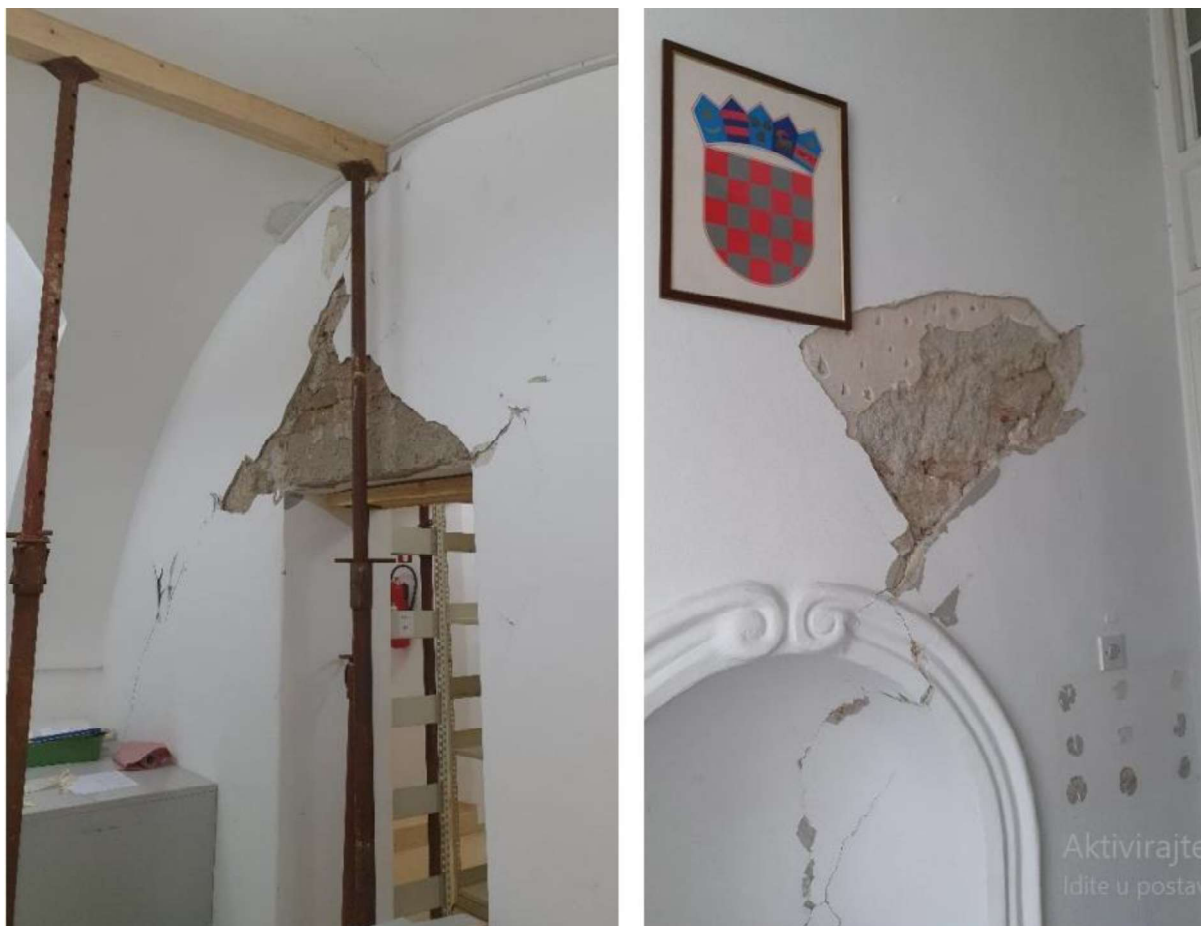
Na slikama 1, 2 i 3 se mogu vidjeti oštećenja po etažama koja je zgrada pretrpjela uslijed potresa te nakon kojih je u što hitnijem roku bilo odrađeno podupiranje konstrukcije na kritičnim mjestima.

*Slika 1 Pukotine, oštećenja i opadanje žbuke u prizemlju(Duvnjak,2021)*

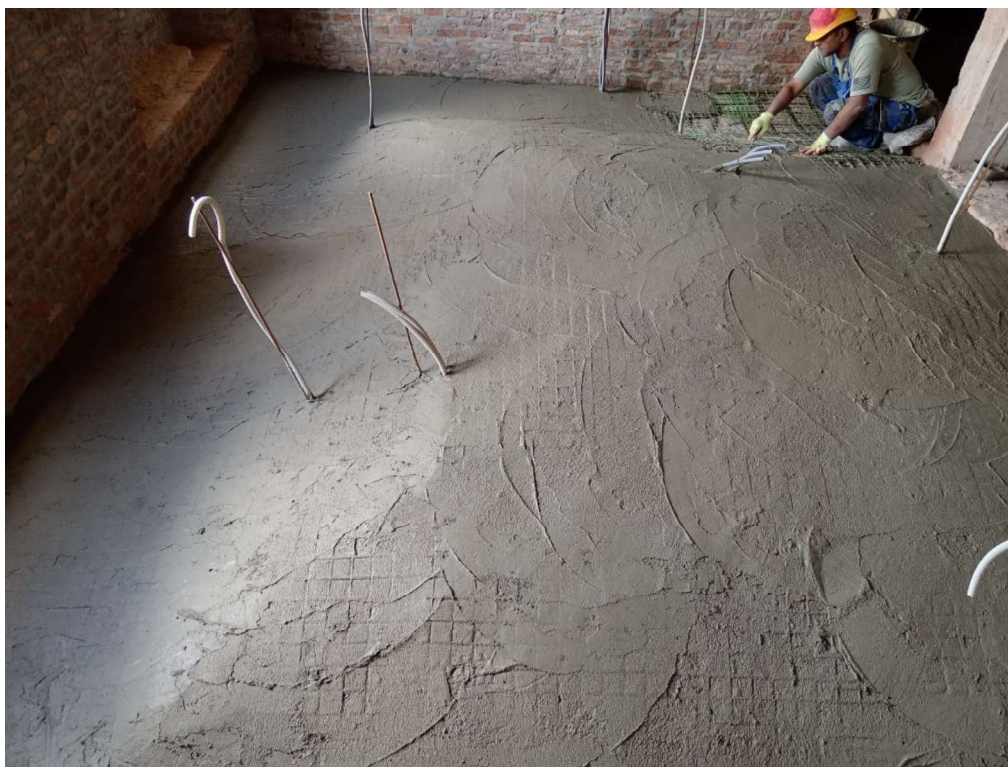
*Slika 47 Završna obrada CRM sustava na svodovima*
