DIPLOMSKI RAD

**Tehnologije obnove i ojačanja – Državni arhiv u
Zagrebu**

Filip Juzbašić

Zagreb, rujan 2023.

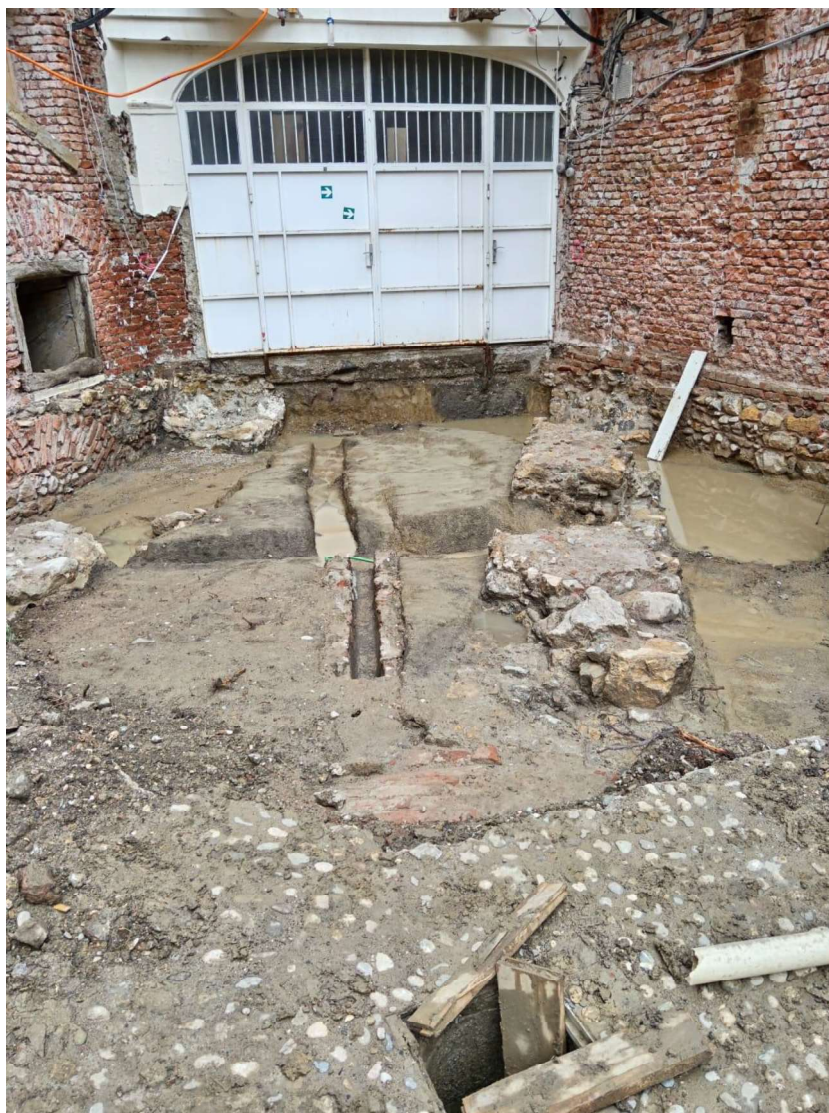
putevi između njih te razni predmeti od gline. Na slici 55 su vidljivi ostaci temelja. Problem kod arheoloških istraživanja je što se ona obavljaju istovremeno kad i konstrukcijska obnova. U isto vrijeme arheolozi su bili presretni kada su se našli ostaci bivšeg naselja, dok je to za izvođače bio još jedan dodatan problem zbog kojeg su iskopi u atriju odgođeni dok se istraživanja ne privedu kraju. Umjesto iskopa za temeljnu traku atrija, radovi su bili preusmjereni na radove u unutrašnjosti zgrade.

Slika 55 Arheološko nalazište u atriju

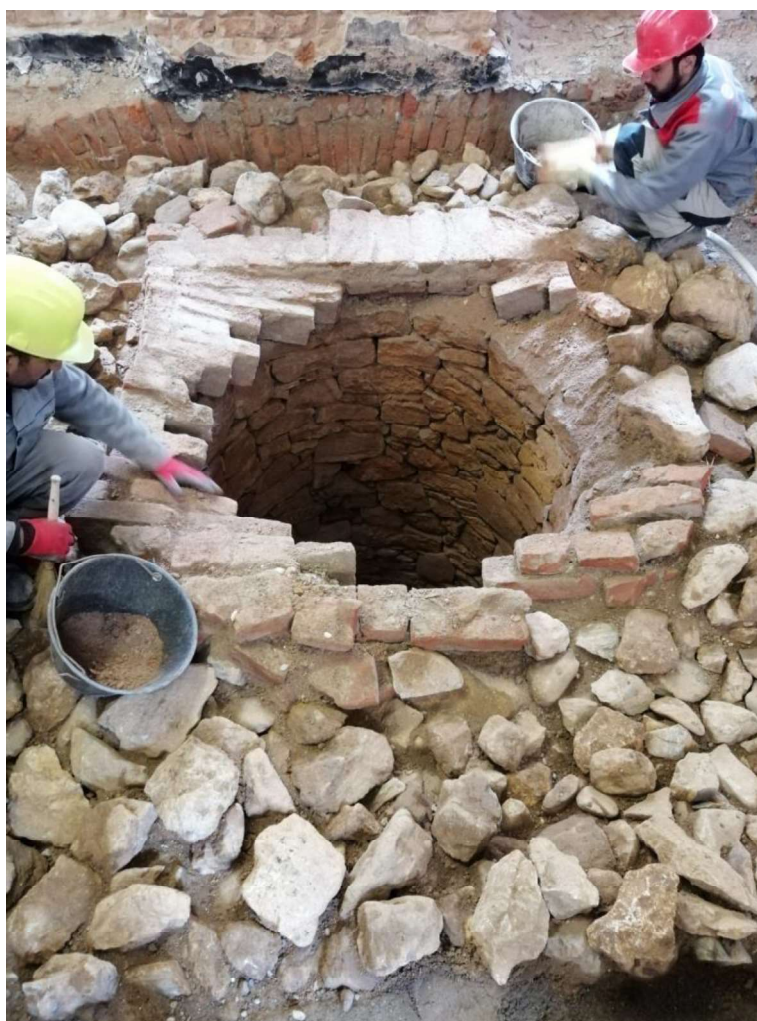
Nedugo nakon završetka arheoloških istraživanja u atriju, krenuli su radovi rušenja podne ploče prizemlja dok se nije ustanovilo da se ispod betonske ploče prizemlja nalazi bunar (slika 56). Na ponovno oduševljenje arheologa, krenulo je njihovo daljnje istraživanje u nadi da će pronaći nešto u bunaru, ali do toga nije došlo. Dok je trajalo njihovo istraživanje došlo je do izmjene projekta. U prostoriji u kojoj je pronađen bunar je trebao biti sanitarni čvor, ali je on premješten u drugu prostoriju, a u prostoriji s bunarom će se u budućnosti nalaziti soba za prezentaciju. Za

Slika 56 Novootkriveni bunar u prizemlju
