# Tehnologije obnove i ojačanja - Državni arhi u Zagrebu

Master's thesis / Diplomski rad

**Tehnologije obnove i ojačanja – Državni arhiv u  
Zagrebu**

Filip Juzbašić

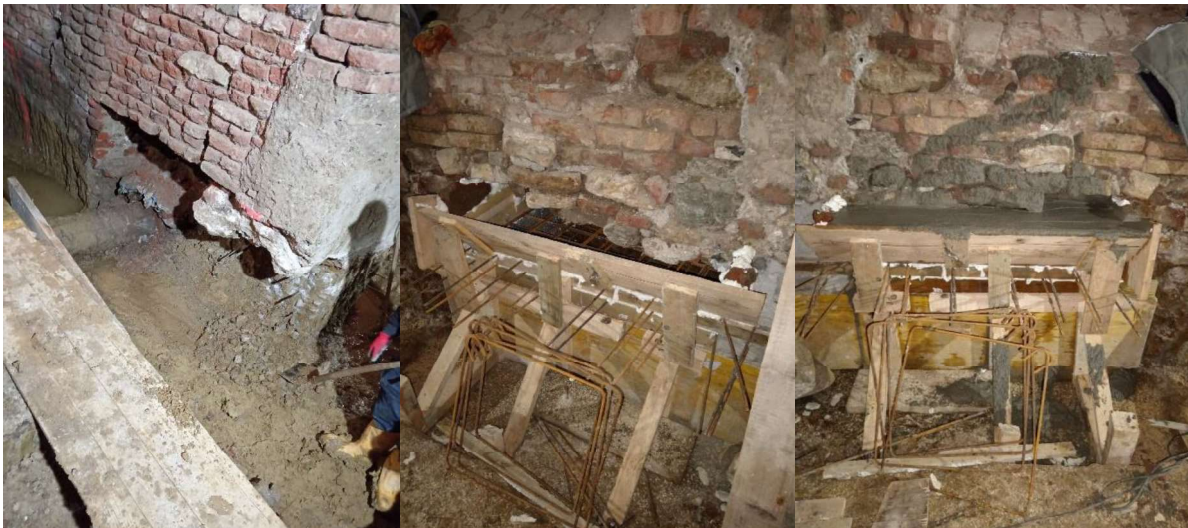
*Slika 39 Slijed podbetoniranja temelja podruma*

Iskop temelja se odvijao na način da se prvo iskopaju 3 kampade dužine 1 m, koje su međusobno udaljene najmanje 2 m, kako ne bi došlo do urušavanja. Nakon što su izbetonirana ta 3 temelja, ponovno se moglo iskopati 3 kampade koje su također međusobno udaljene minimalno 2 m, te ih izbetonirati. Postupak iskopa novih kampada i njihovog betoniranja se ponavljao dok cijeli podrum po obodu nije bio podbetoniran. Na slikama ispod se može vidjeti slijed izvedbe podbetoniranja.
