# PROCJENA STANJA I MODELIRANJE POJAČANJA ZGRADE GRAĐEVINSKOG FAKULTETA U ZAGREBU

Master's thesis / Diplomski rad

2023

**SEISMIC ASSESSMENT AND MODELLING OF  
STRENGTHENING OF EARTHQUAKE-DAMAGED  
BUILDING OF FACULTY OF CIVIL ENGINEERING  
IN ZAGREB**

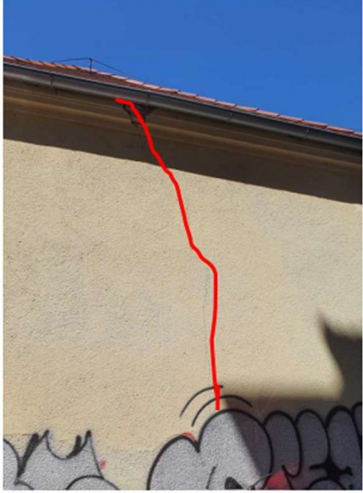
Pozicije oštećenja	Grafički prikaz
<p>Sjeveroistočno pročelje sjevernog krila zgrade</p>

<p><b>Opis oštećenja</b></p>	<p>Vertikalne pukotine pojavljuju se na nosivim zidovima s vanjske, ali i s unutarnje strane zidova. Najizraženije su u dijelovima zgrade koji povezuju krajnja krila zgrade sa središnjim krilom. Može se zaključiti da odziv na potresnu pobudu nije bio jednak za sva krila te su se uslijed međusobno neujednačenog gibanja krila javljala dodatna naprezanja u uvučenim volumenima zgrade što je prouzročilo nastanak spomenutih pukotina.</p>

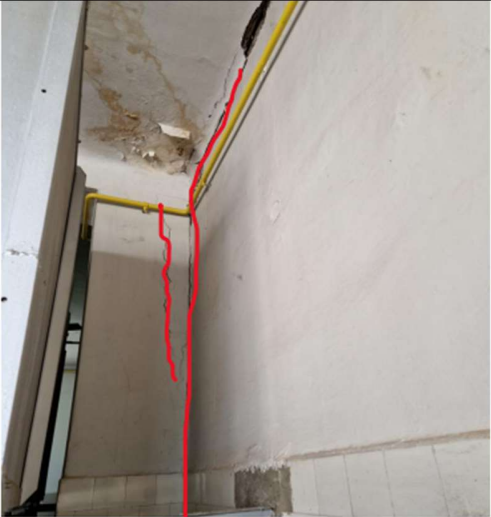
Pozicije oštećenja	Grafički prikaz
<p>Spoj stupa i jugoistočnog zida u velikom laboratoriju</p>

<p><b>Opis oštećenja</b></p>	<p>Na spoju jugoistočnog zida velikog laboratorija i stupa otvorila se vertikalna pukotina uslijed neadekvatnog zidarskog spoja tih dvaju dijelova nosive konstrukcije koji su se zbog cikličkog djelovanja potresa počele razdvajati. Neposredno uz nju, uočljiva je još jedna vertikalna pukotina na samom stupu. Na većini pregradnih zidova izgrađenih od pune opeke otvorile su se dijagonalne pukotine uslijed pojave prekomjernih posmičnih i vlačnih naprezanja te pomaka izazvanih djelovanjem potresnih sila</p>

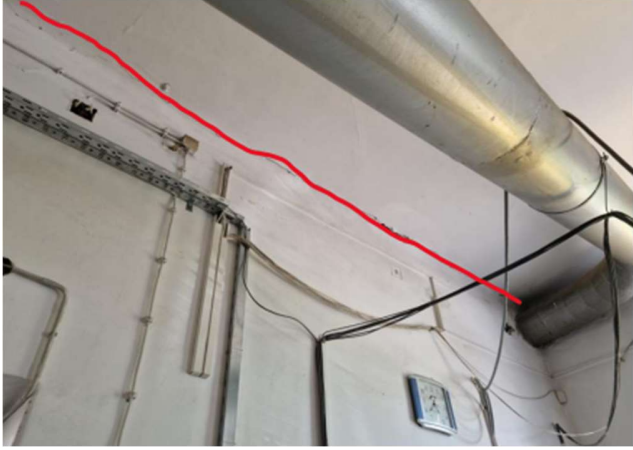
Pozicije oštećenja	Grafički prikaz
Spoj stropa i nosivog zida malog laboratorija

<b>Opis oštećenja</b>	Na većini spojeva stropova (drvenih grednika) i nosivih zidova otvorile su se horizontalne pukotine uslijed nepostojanja krute dijafragme što je dovelo do pojave vlačnih naprezanja u spojevima i neujednačenih pomaka zidova i stropnih konstrukcija.

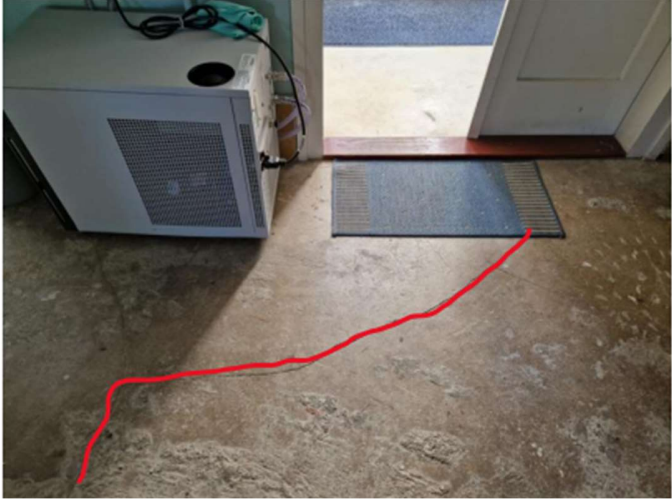
Pozicije oštećenja	Grafički prikaz
Pod velikog laboratorija

<p><b>Opis oštećenja</b></p>	<p>U podnoj ploči unutar velikog laboratorija prema ulaznom prostoru uočena je pukotina nepravilnog oblika. U podu laboratorija i cijele zgrade postoje kanali za protok vode koji su naknadno izvođeni i rekonstruirani te se može pretpostaviti da je uslijed njihovog izvođenja došlo do pojave lokalnog smanjenja zbijenosti tla ispod ploče što je rezultiralo pojavom pukotina koje su se u potresu dodatno proširile i povećale.</p>

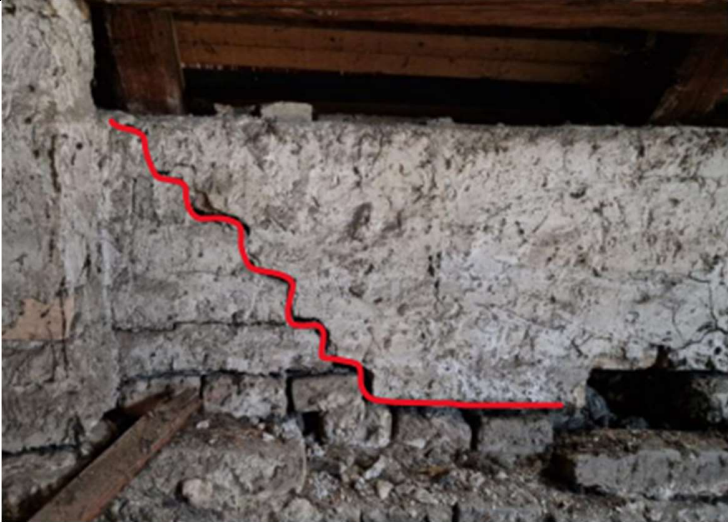
Nadozid u potkrovlju

<p>Nadozid potkrovlja izveden je od pune opeke bez horizontalnih i vertikalnih omeđujućih elemenata što je rezultiralo stepenastim pukotinama na par mjesta.</p>
--	--

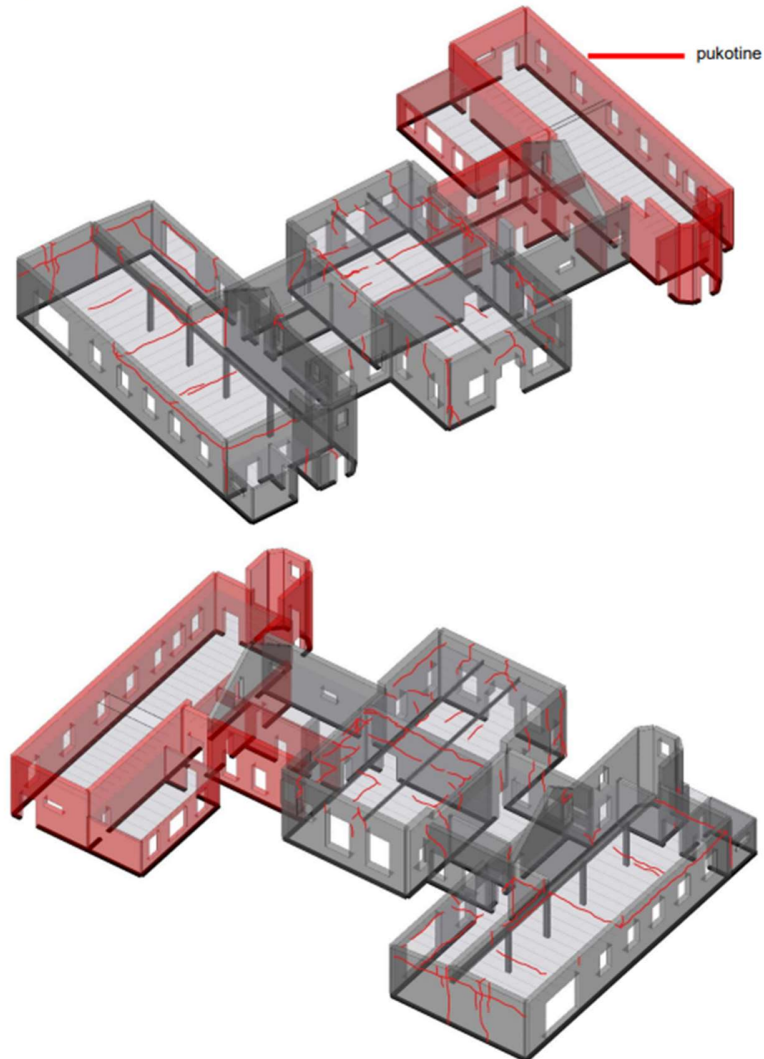
*Slika 22. Prikaz oštećenja na 3D modelu*

Na slici 22 prikazana su sva oštećenja zabilježena tijekom vizualnih pregleda. Važno je napomenuti da je dio koji je obojan crvenom bojom bio nedostupan za pregled, pa tamo nije bio moguć vizualni pregled. Crvenim linijama prikazane su pukotine na konstrukciji.

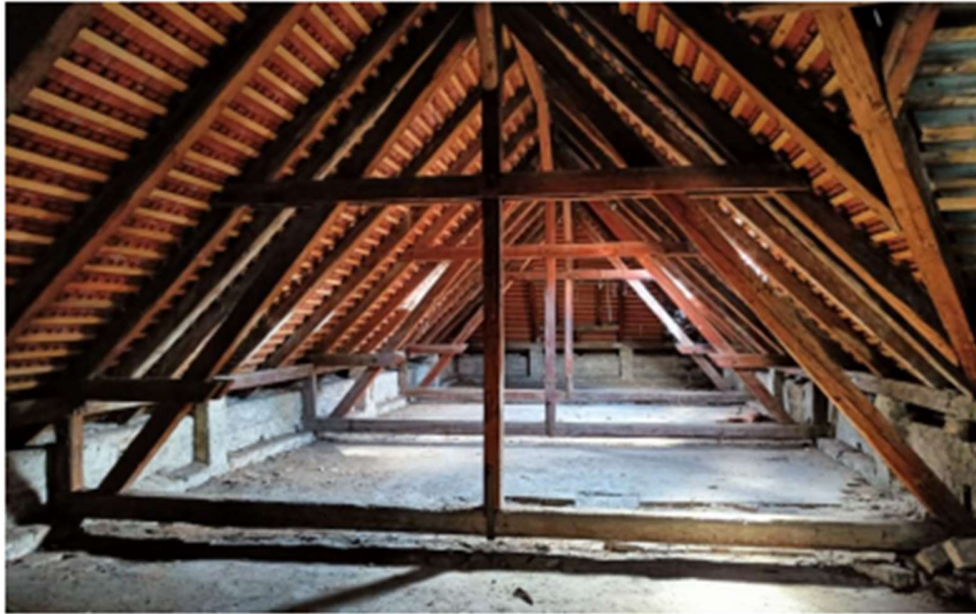
Krovište iznad sjevernog krila (slika 23) zgrade je statičkog sustava jednostruke visulje s kliještima s razmacima krovnih vezača ~4,0 m. Nagib krovišta iznosi 44°. Rogovi su dimenzija 12/16 cm postavljeni na međusobnom osnom razmaku od 100 cm. Stupovi visulja su dimenzija 12/15 cm, a vezne grede 15/20 cm. Kliješta se nalaze na visini od približno 2,15 m iznad kote poda, a dimenzija su 2x8/15 cm. Ista vrsta krovišta ponavlja se i iznad južnog krila zgrade. Građa je piljena crnogorica. Mjestimično se na elementima uočavaju tragovi vlaženja te pukotine od rasušivanja. Pojedine podrožnice bočno su izvijene uslijed horizontalnih sila od rogova. Na trećem krovnom vezaču (gledano s ulične strane) nedostaje element uzdužne stabilizacije – „ruka“ na spoju stupa visulje i sljemene grede. Rog sjeveroistočne strehe krova mehanički je oštećen blizu sredine raspona čime mu je značajno smanjena nosivost. Na rogu se uočavaju raniji zahvati sanacije i pojačanja u vidu zakivanja drvenih dasaka na bočna lica rogova. Iznad središnjeg krila zgrade (slika 24) izvedeno je četverostrešno krovište, svijetle visine u sljemenu 6,15 m što ga čini višim od ostatka krovišta. Pod potkrovlja u tom je dijelu povišen za 80 cm u odnosu na ostatak poda. Statički sustav krovišta je dvostruka visulja s razmakom krovnih vezača od cca. 4,0 m. Rogovi su dimenzija 12/16 cm postavljeni na međusobnom osnom razmaku od ~105 cm. Oslanjaju se na podrožnice dimenzija 12/15 cm i nazidnicu dimenzija 12/15 cm. Stupovi visulje dimenzija su 12/15 cm poduprti kosnicima i razuporom te u uzdužnom smjeru rukama dimenzija 12/12 cm. Kosnici visulje pridržani su za nadozid kliještima dvostrukog presjeka dimenzija 2x8/15 cm. Vezna greda visulje dimenzija je 22/28 cm. U podu središnjeg dijela potkrovlja, ispod veznih greda visulja, u smjeru istok-zapad uočavaju se dva para čeličnih traverzi oslonjenih na nosive zidove prizemlja. Traverze služe kao oslonci drvenim grednicima stropa prizemlja. Drvene letve ispod pokrova su većim dijelom oštećene i trule. U ovom dijelu se nalaze 4 dimnjaka koji nisu u funkciji i srušeni su do pod krov. Pretpostavka je da se ta intervencija izvela u prošlosti kako bi se spriječilo prodiranje oborinskih voda u krov jer se na elementima u neposrednoj blizini dimnjaka uočavaju značajna oštećenja od vlage.

*Slika 23. Prikaz jednostruke visulje nad sjevernim krilom zgrade*

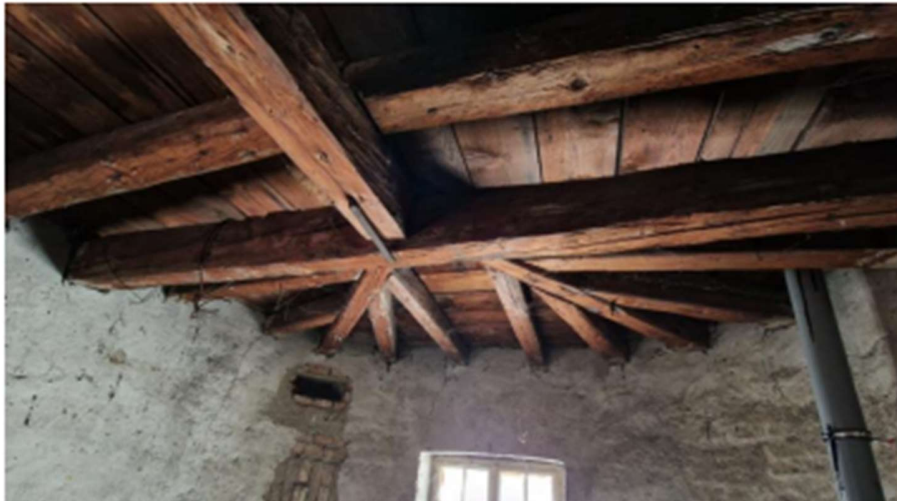
Na zapadnom pročelju na sjevernom i južnom krilo zgrade, iznad kupolastih istaka, izveden je ravni krov, koji je prikazan na slici 25. Nosivu konstrukciju čine drveni grednici izvedeni u nagibu kako bi se osigurao pad u krovu za otjecanja vode s krova. Može se zaključiti da konstrukcija ravnog krova nije izvedena adekvatno ili je s vremenom degradirala jer su pojedini elementi u prilično lošem stanju, oštećeni od vode.

*Slika 25. Prikaz ravnog krova nad kupolom na zapadnom pročelju*

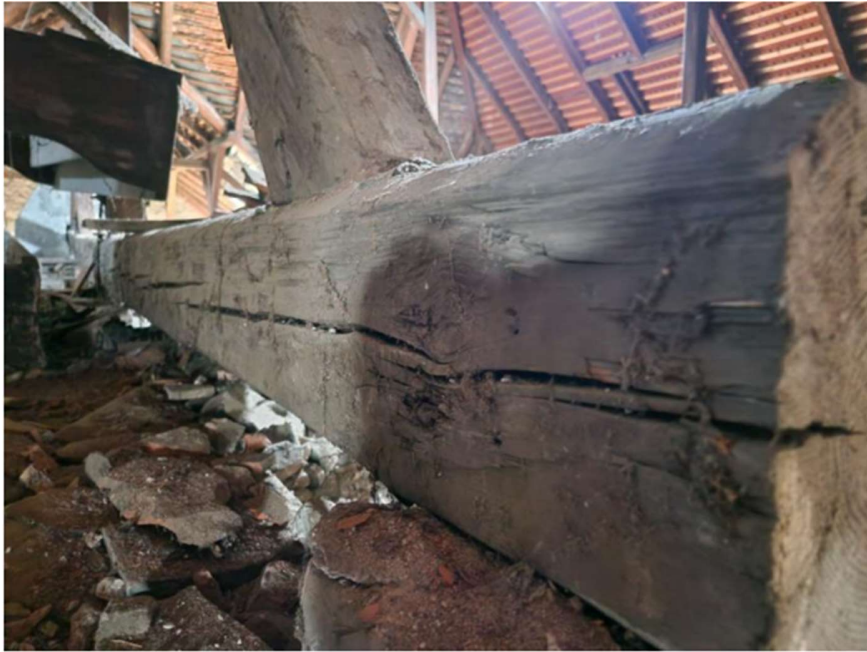
Na većini nosivih elemenata krovišta vidljive su uzdužne pukotine nastale uslijed promjene vlage u drvetu i sušenja drveta. Prikaz takvog oštećenja nalazi se na slici 26. Na konstrukciji su na više mjesta zabilježeni nepravilno izvedeni (ekscentrični) ili vremenom dotrajali spojevi elemenata krovišta koji daljnjim propadanjem mogu smanjiti stabilnost krovišta. Mnogobrojni elementi krovišta, većinom rogovi, nazidnice i vezne grede, na sebi imaju vidljive tragove vlaženja. Uglavnom se radi o onim elementima koji se nalaze u neposrednoj blizini srušenih dimnjaka koji su nekad prodirali kroz krov, a prodori nisu bili primjereno osigurani od procurivanja oborinskih voda.

*Slika 26. Uzdužno oštećenje na jednoj veznoj gredi*
