PROCJENA STANJA I MODELIRANJE POJAČANJA ZGRADE GRAĐEVINSKOG FAKULTETA U ZAGREBU

Master's thesis / Diplomski rad

**PROCJENA STANJA I MODELIRANJE POJAČANJA
ZGRADE GRAĐEVINSKOG FAKULTETA U ZAGREBU**

**SEISMIC ASSESSMENT AND MODELLING OF
STRENGTHENING OF EARTHQUAKE-DAMAGED
BUILDING OF FACULTY OF CIVIL ENGINEERING
IN ZAGREB**

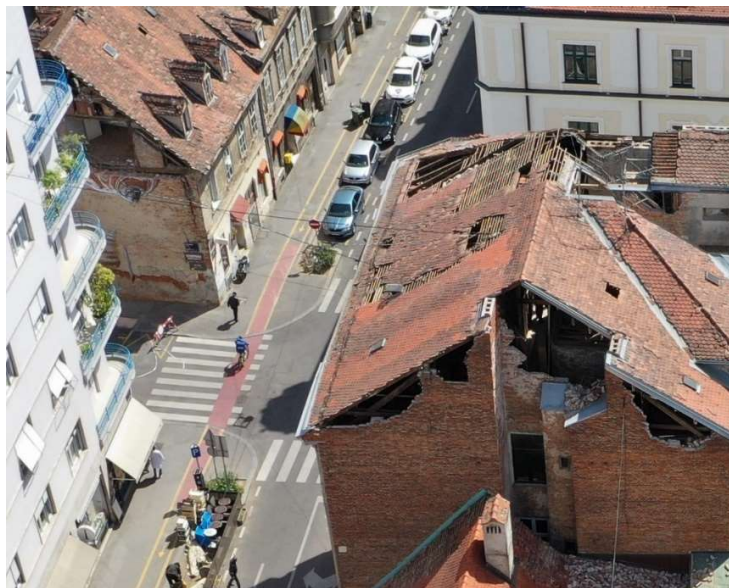
Slika 1. Prikaz oštećenja tipične donjogradske zgrade u Zagrebu

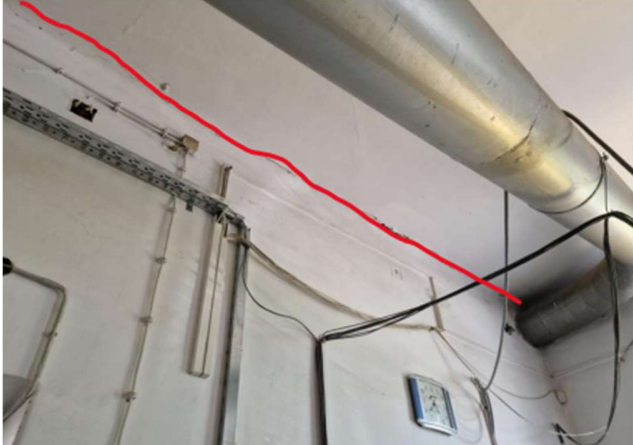
Pozicije oštećenja	Grafički prikaz
Spoj stropa i nosivog zida malog laboratorija

Opis oštećenja	Na većini spojeva stropova (drvenih grednika) i nosivih zidova otvorile su se horizontalne pukotine uslijed nepostojanja krute dijafragme što je dovelo do pojave vlačnih naprezanja u spojevima i neujednačenih pomaka zidova i stropnih konstrukcija.

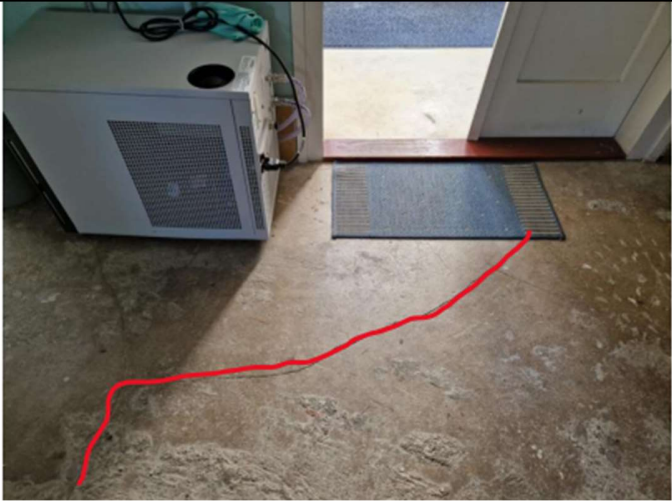
Pozicije oštećenja	Grafički prikaz
Pod velikog laboratorija

Opis oštećenja	<p>U podnoj ploči unutar velikog laboratorija prema ulaznom prostoru uočena je pukotina nepravilnog oblika. U podu laboratorija i cijele zgrade postoje kanali za protok vode koji su naknadno izvođeni i rekonstruirani te se može pretpostaviti da je uslijed njihovog izvođenja došlo do pojave lokalnog smanjenja zbijenosti tla ispod ploče što je rezultiralo pojavom pukotina koje su se u potresu dodatno proširile i povećale.</p>

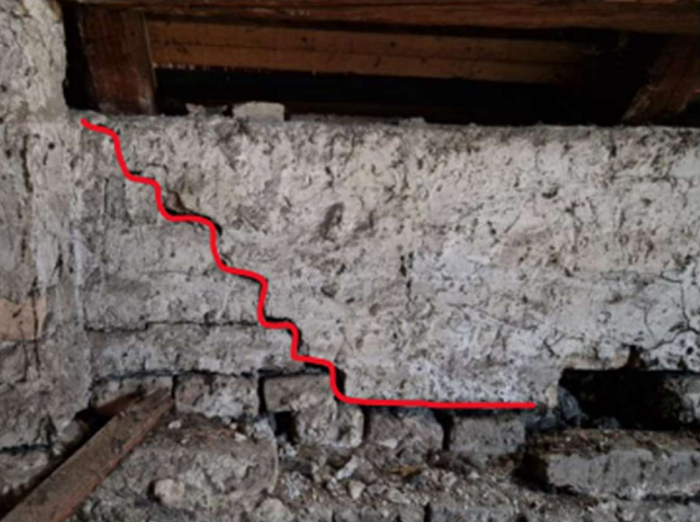
Nadozid u potkrovlju

<p>Nadozid potkrovlja izveden je od pune opeke bez horizontalnih i vertikalnih omeđujućih elemenata što je rezultiralo stepenastim pukotinama na par mjesta.</p>
--	--
