**PROCJENA STANJA I MODELIRANJE POJAČANJA
ZGRADE GRAĐEVINSKOG FAKULTETA U ZAGREBU**

Diplomski rad

Luka Tašner

Zagreb, rujan 2023.

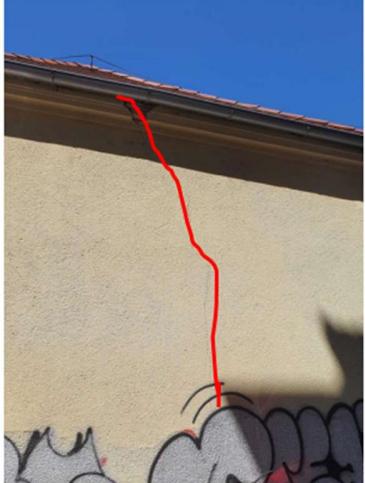
Pozicije oštećenja	Grafički prikaz
Sjeveroistočno pročelje sjevernog krila zgrade

Opis oštećenja	Vertikalne pukotine pojavljuju se na nosivim zidovima s vanjske, ali i s unutarnje strane zidova. Najizraženije su u dijelovima zgrade koji povezuju krajnja krila zgrade sa središnjim krilom. Može se zaključiti da odziv na potresnu pobudu nije bio jednak za sva krila te su se uslijed međusobno neujednačenog gibanja krila javljala dodatna naprezanja u uvučenim volumenima zgrade što je prouzročilo nastanak spomenutih pukotina.

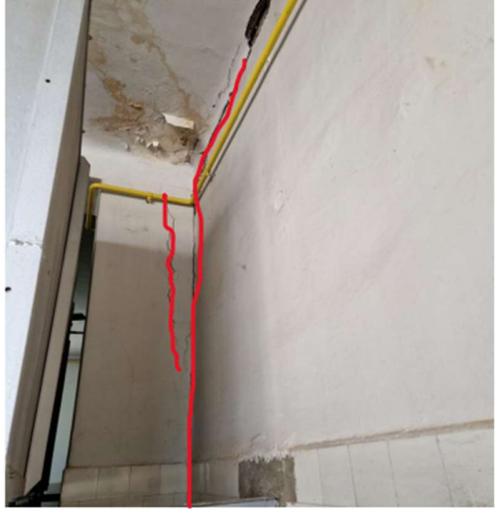
Pozicije oštećenja	Grafički prikaz
Spoj stupa i jugoistočnog zida u velikom laboratoriju

Opis oštećenja	Na spoju jugoistočnog zida velikog laboratorijskog stupu otvorila se vertikalna pukotina uslijed neadekvatnog zidarskog spoja tih dvaju dijelova nosive konstrukcije koji su se zbog cikličkog djelovanja potresa počele razdvajati. Neposredno uz nju, uočljiva je još jedna vertikalna pukotina na samom stupu. Na većini pregradnih zidova izgrađenih od pune opeke otvorile su se dijagonalne pukotine uslijed pojave prekomjernih posmičnih i vlačnih naprezanja te pomaka izazvanih djelovanjem potresnih sila

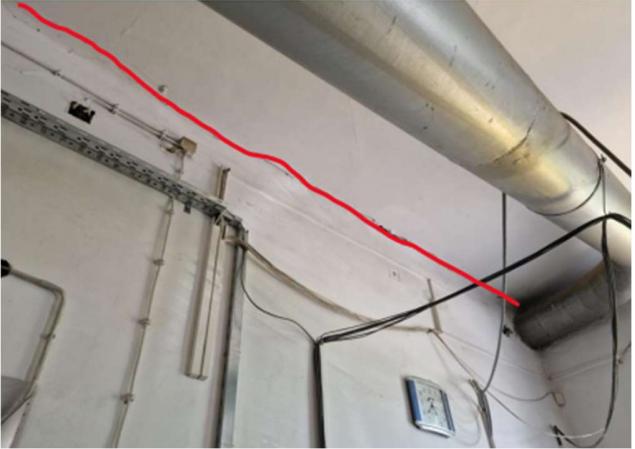
Pozicije oštećenja	Grafički prikaz
Spoj stropa i nosivog zida malog laboratorija

Opis oštećenja	Na većini spojeva stropova (drvenih grednika) i nosivih zidova otvorile su se horizontalne pukotine uslijed nepostojanja krute dijafragme što je dovelo do pojave vlačnih naprezanja u spojevima i neujednačenih pomaka zidova i stropnih konstrukcija.

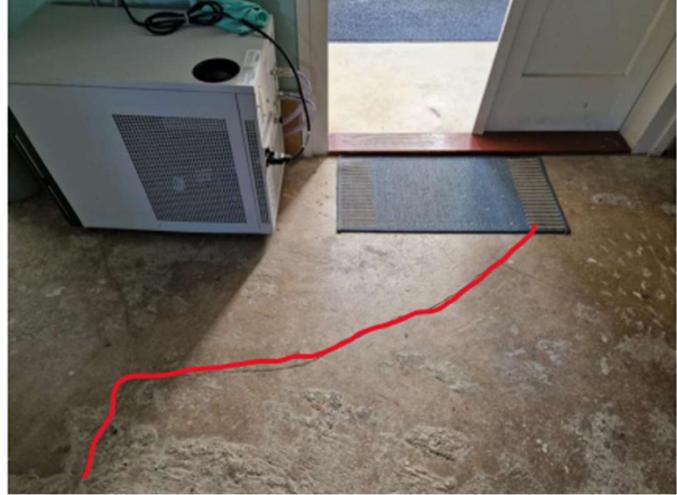
Pozicije oštećenja	Grafički prikaz
Pod velikog laboratorija

Opis oštećenja	<p>U podnoj ploči unutar velikog laboratorija prema ulaznom prostoru uočena je pukotina nepravilnog oblika. U podu laboratorija i cijele zgrade postoje kanali za protok vode koji su naknadno izvođeni i rekonstruirani te se može prepostaviti da je uslijed njihovog izvođenja došlo do pojave lokalnog smanjenja zbijenosti tla ispod ploče što je rezultiralo pojavom pukotina koje su se u potresu dodatno proširile i povećale.</p>

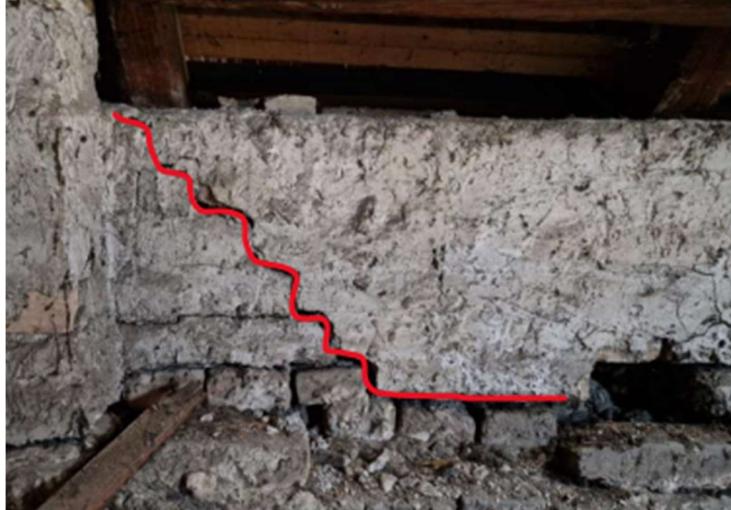
Nadozid u potkroviju

Nadozid potkovlja izведен je od pune opeke bez horizontalnih i vertikalnih omeđujućih elemenata što je rezultiralo stepenastim pukotinama na par mesta.
--	---

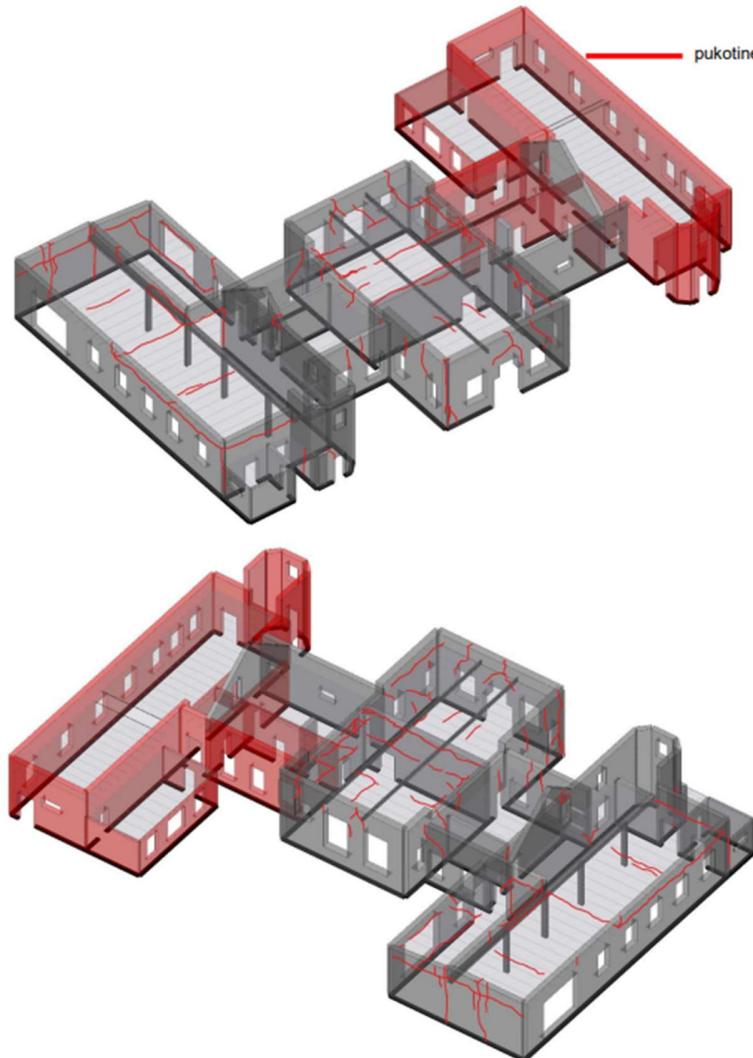
Slika 22. Prikaz oštećenja na 3D modelu

Na slici 22 prikazana su sva oštećenja zabilježena tijekom vizualnih pregleda. Važno je napomenuti da je dio koji je obojan crvenom bojom bio nedostupan za pregled, pa tamo nije bio moguć vizualni pregled. Crvenim linijama prikazane su pukotine na konstrukciji.

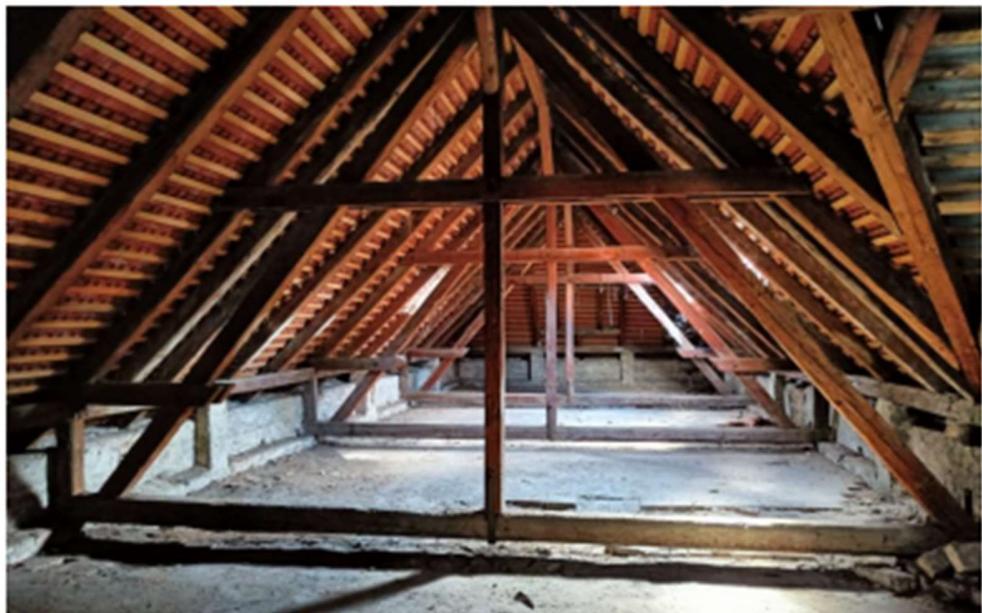
Krovište iznad sjevernog krila (slika 23) zgrade je statičkog sustava jednostrukog visulja s kliještima s razmacima krovnih vezača ~4,0 m. Nagib krovišta iznosi 44° . Rogovi su dimenzija 12/16 cm postavljeni na međusobnom osnom razmaku od 100 cm. Stupovi visulja su dimenzija 12/15 cm, a vezne grede 15/20 cm. Kliješta se nalaze na visini od približno 2,15 m iznad kote poda, a dimenzija su 2x8/15 cm. Ista vrsta krovišta ponavlja se i iznad južnog krila zgrade. Građa je piljena crnogorica. Mjestimično se na elementima uočavaju tragovi vlaženja te pukotine od rasušivanja. Pojedine podrožnice bočno su izvijene uslijed horizontalnih sila od rogova. Na trećem krovnom vezalu (gledano s ulične strane) nedostaje element uzdužne stabilizacije – „ruka“ na spoju stupa visulje i sljemene grede. Rog sjeveroistočne strehe krova mehanički je oštećen blizu sredine raspona čime mu je značajno smanjena nosivost. Na rogu se uočavaju raniji zahvati sanacije i pojačanja u vidu zakivanja drvenih dasaka na bočna lica rogova. Iznad središnjeg krila zgrade (slika 24) izvedeno je četverostrešno krovište, svjetle visine u sljemenu 6,15 m što ga čini višim od ostatka krovišta. Pod potkrovla u tom je dijelu povišen za 80 cm u odnosu na ostatak poda. Statički sustav krovišta je dvostruka visulja s razmakom krovnih vezača od cca. 4,0 m. Rogovi su dimenzija 12/16 cm postavljeni na međusobnom osnom razmaku od ~105 cm. Oslanjanju se na podrožnice dimenzija 12/15 cm i nazidnicu dimenzija 12/15 cm. Stupovi visulje dimenzija su 12/15 cm poduprти kosnicima i razuporom te u uzdužnom smjeru rukama dimenzija 12/12 cm. Kosnici visulje pridržani su za nadozid kliještima dvostrukog presjeka dimenzija 2x8/15 cm. Vezna greda visulje dimenzija je 22/28 cm. U podu središnjeg dijela potkrovla, ispod veznih greda visulja, u smjeru istok-zapad uočavaju se dva para čeličnih traverzi oslonjenih na nosive zidove prizemlja. Traverze služe kao oslonci drvenim grednicima stropa prizemlja. Drvene letve ispod pokrova su većim dijelom oštećene i trule. U ovom dijelu se nalaze 4 dimnjaka koji nisu u funkciji i srušeni su do pod krov. Pretpostavka je da se ta intervencija izvela u prošlosti kako bi se spriječilo prodiranje oborinskih voda u krov jer se na elementima u neposrednoj blizini dimnjaka uočavaju značajna oštećenja od vlage.

Slika 23. Prikaz jednostrukе visulje nad sjevernim krilom zgrade

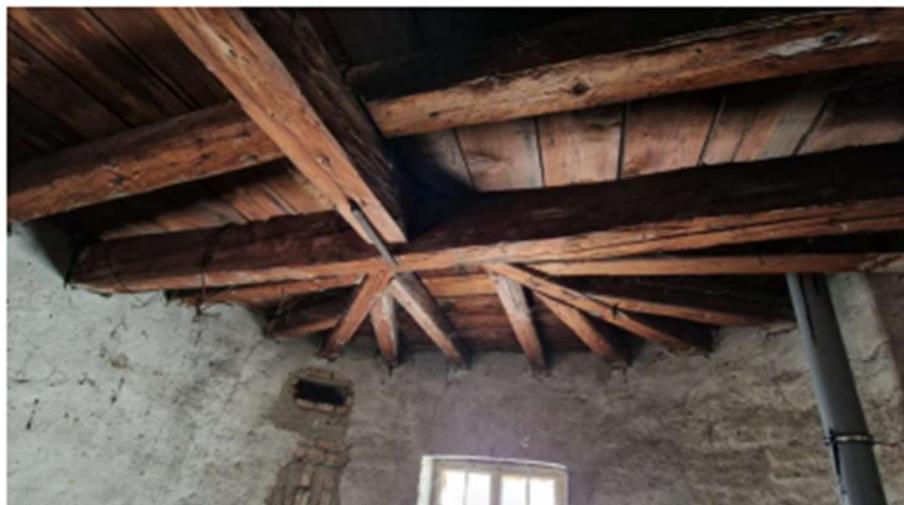
Na zapadnom pročelju na sjevernom i južnom krilo zgrade, iznad kupolastih istaka, izveden je ravni krov, koji je prikazan na slici 25. Nosivu konstrukciju čine drveni grednici izvedeni u nagibu kako bi se osigurao pad u krovu za otjecanja vode s krova. Može se zaključiti da konstrukcija ravnog krova nije izvedena adekvatno ili je s vremenom degradirala jer su pojedini elementi u prilično lošem stanju, oštećeni od vode.

Slika 25. Prikaz ravnog krova nad kupolom na zapadnom pročelju

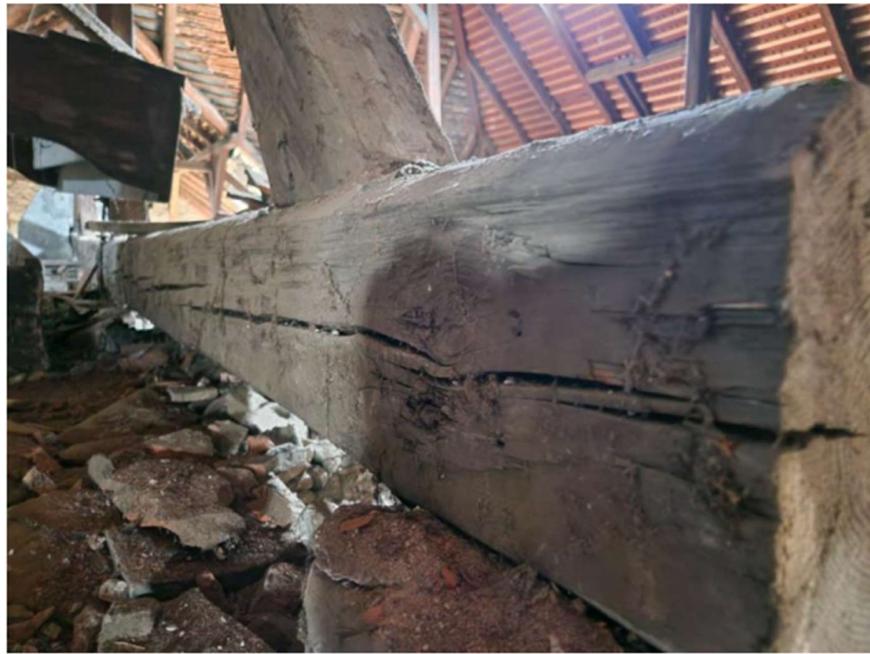
Na većini nosivih elemenata krovišta vidljive su uzdužne pukotine nastale uslijed promjene vlage u drvetu i sušenja drveta. Prikaz takvog oštećenja nalazi se na slici 26. Na konstrukciji su na više mesta zabilježeni nepravilno izvedeni (ekscentrični) ili vremenom dotrajali spojevi elemenata krovišta koji daljnjim propadanjem mogu smanjiti stabilnost krovišta. Mnogobrojni elementi krovišta, većinom rogovi, nazidnice i vezne grede, na sebi imaju vidljive tragove vlaženja. Uglavnom se radi o onim elementima koji se nalaze u neposrednoj blizini srušenih dimnjaka koji su nekad prodirali kroz krov, a prodori nisu bili primjereno osigurani od procurivanja oborinskih voda.

Slika 26. Uzdužno oštećenje na jednoj veznoj gredi
